VERKENNEND ONDERZOEK ASBEST IN PUIN

DORPSSTRAAT 136 - 140

TE ENTER

# Rapportage verkennend onderzoek asbest in puin

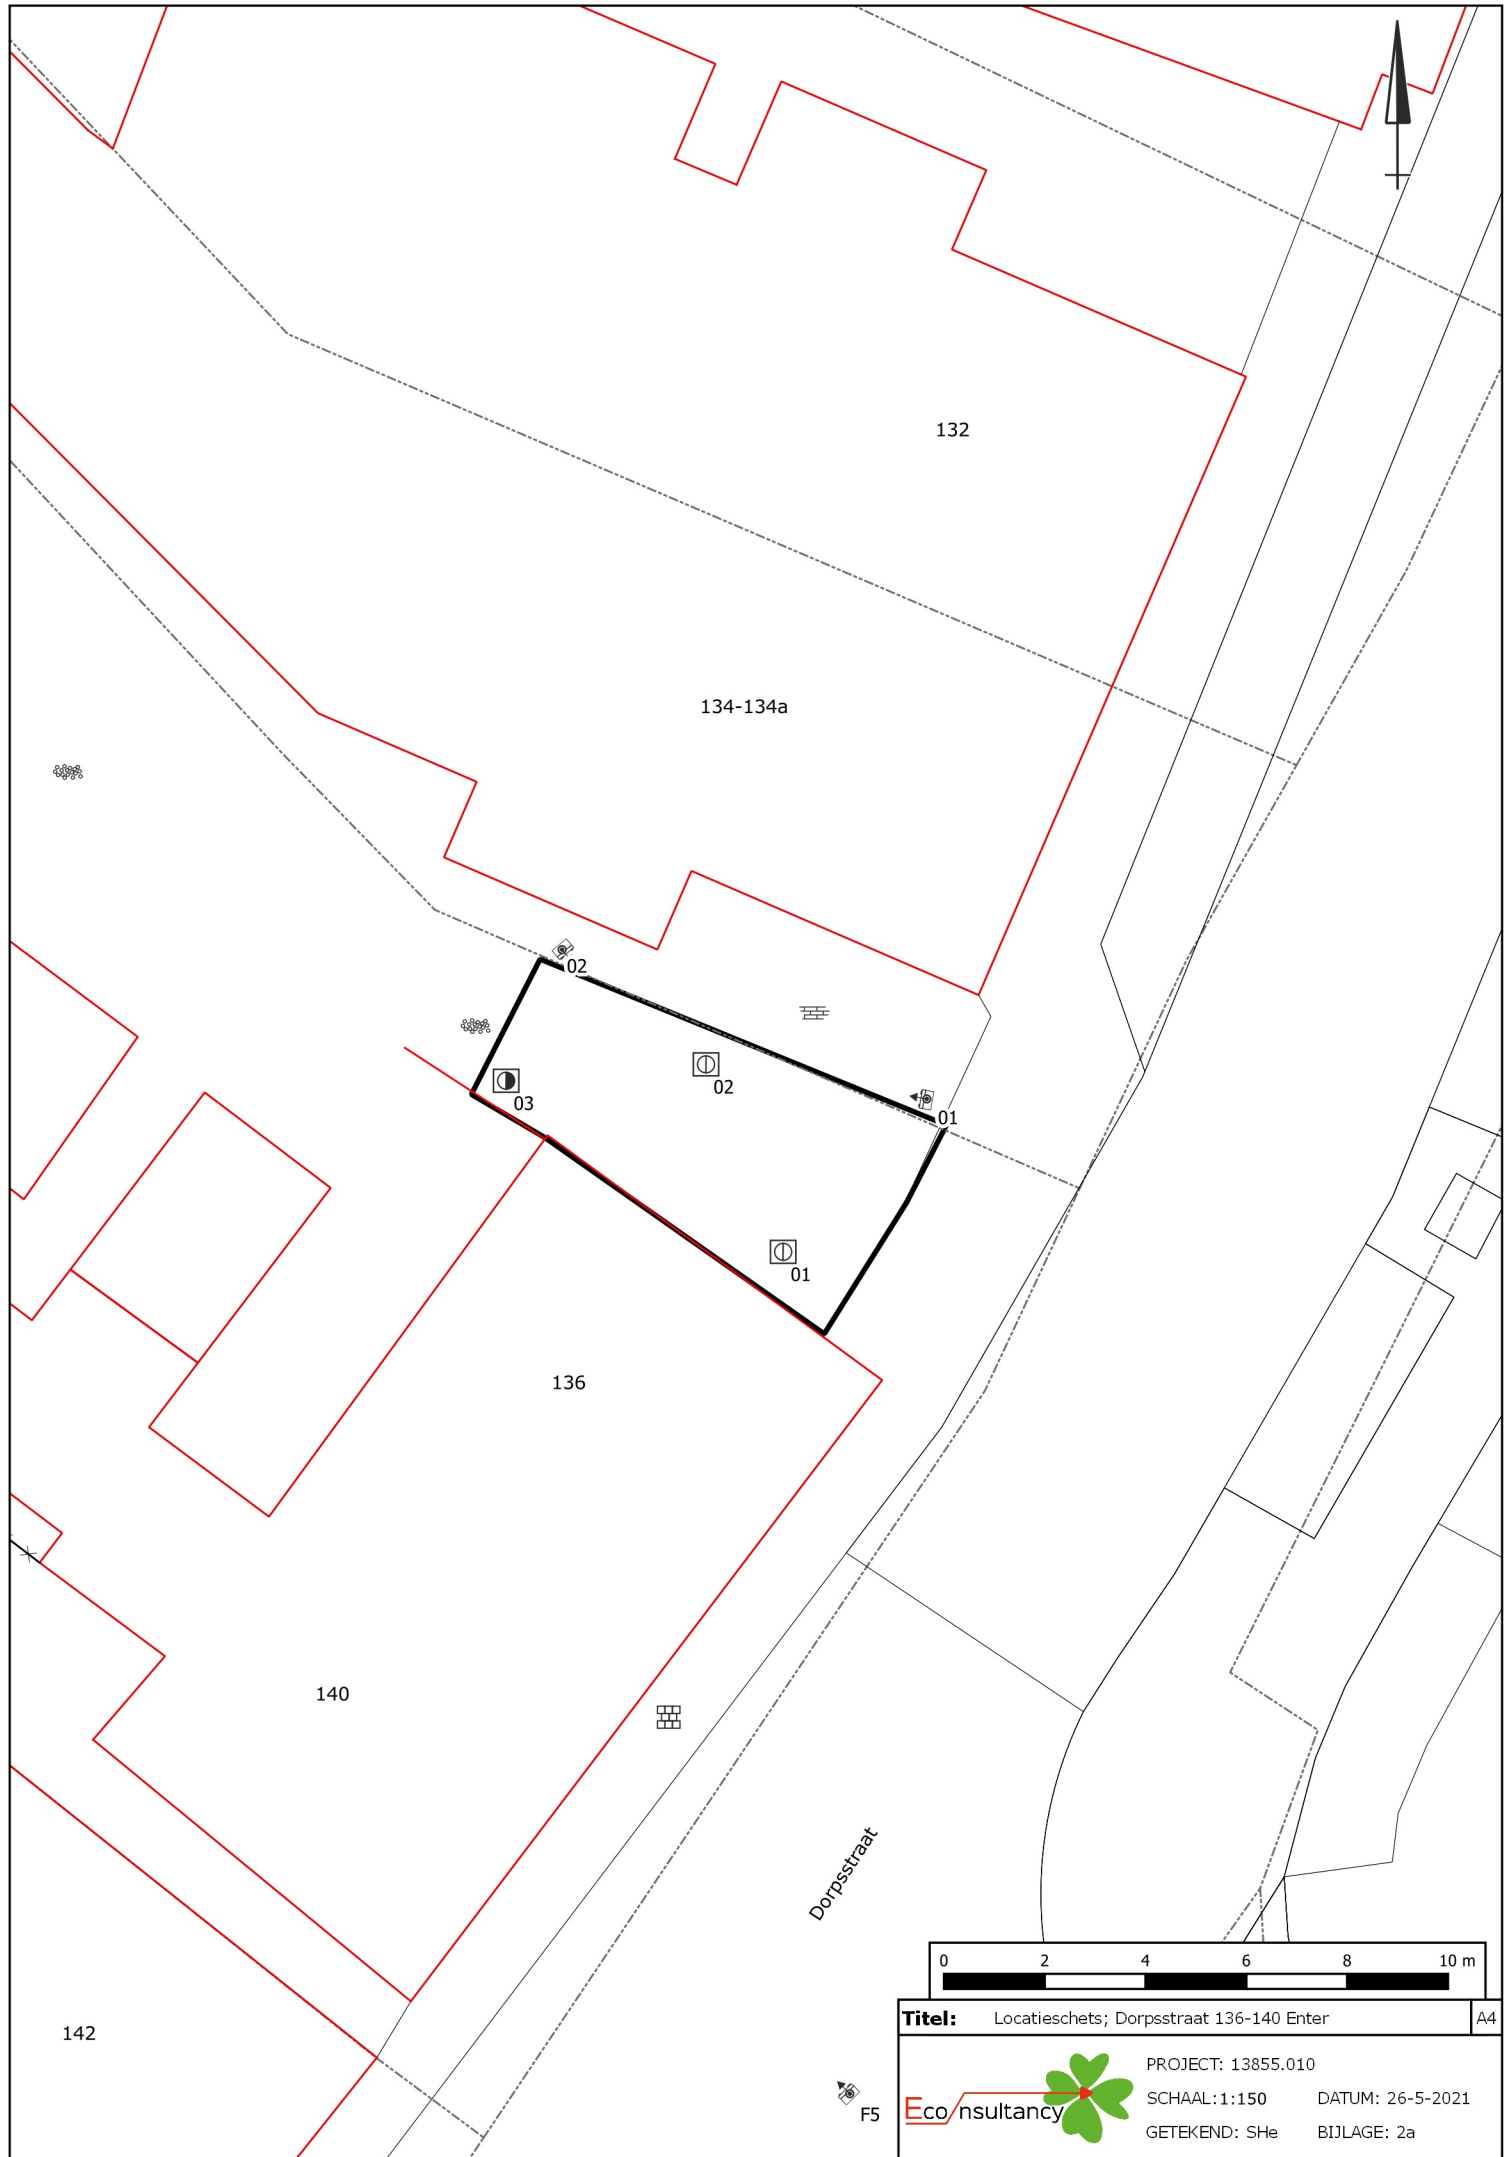
**Bijlage 2a Locatieschets**

In bijlage 2a is de huidige situatie op een locatieschets weergegeven. Bijlage 2b bevat enkele foto's van de onderzoekslocatie.

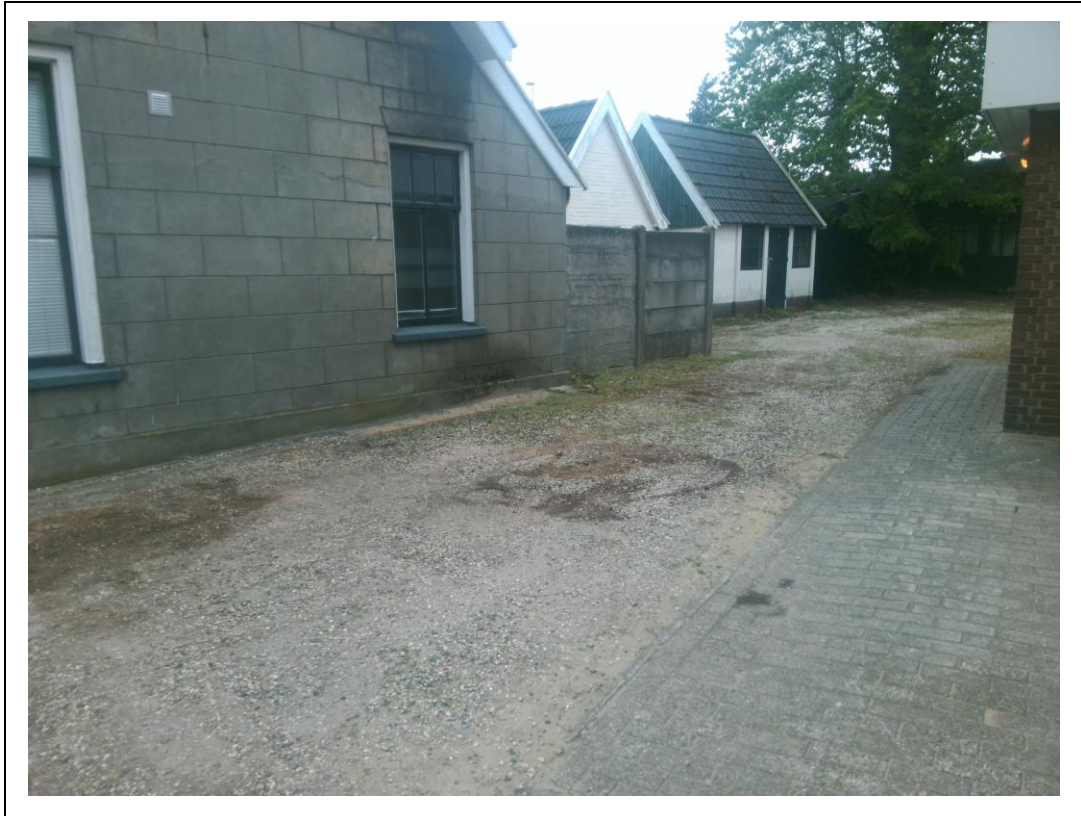
Foto 1.

Bij de terreininspectie werd in het grindpad tussen Dorpsstraat 134 en 136 een bijmenging met puin waargenomen in het grind.

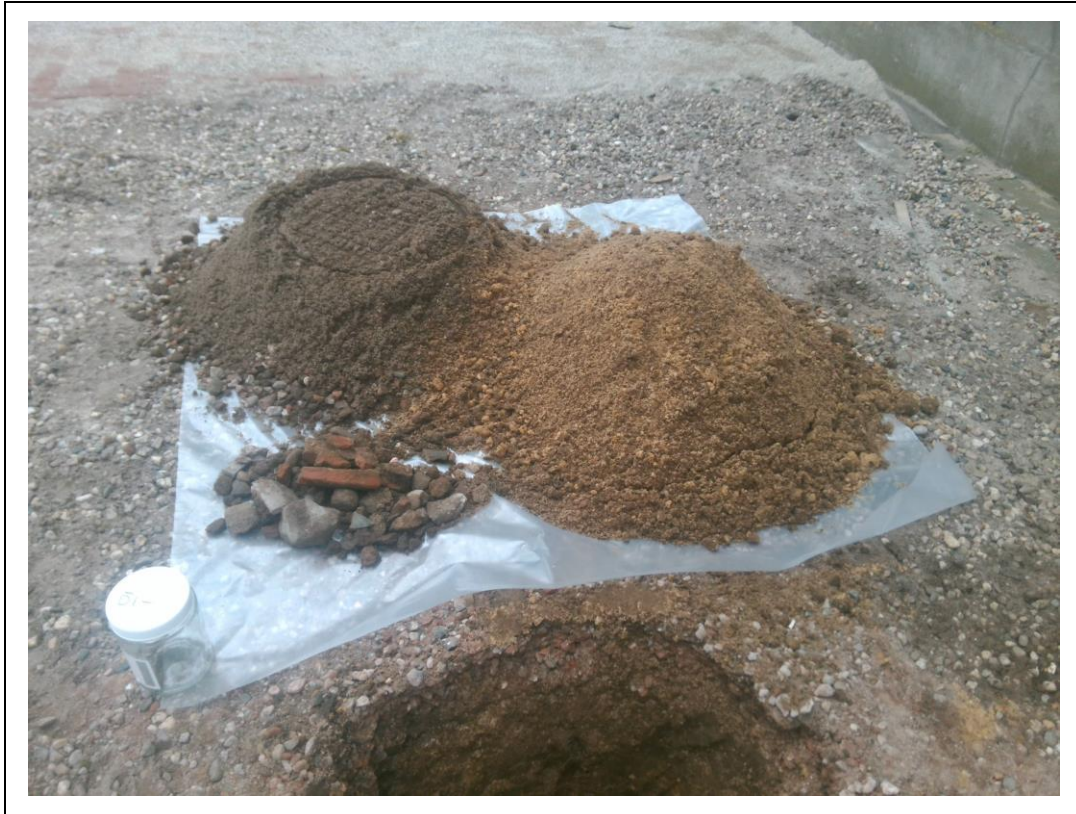
Foto asbestinspectiegat 01.

Onder het aanwezige grind bevindt zich een puinlaag van circa 10 cm dikte. Deze is sterk tot uiterst baksteenhoudend, matig grindhoudend en plaatselijk zwak betonhoudend. In het opgegraven en opgeboorde materiaal zijn verder zintuiglijk geen verontreinigingen waargenomen. Het puin bevindt zich alleen onder het grindpad tussen de weg en asbestgat 03. Onder de rest van het grindpad is geen puin waargenomen. Het onderzoek heeft zich dan ook gericht het voorste gedeelte van de oprit.

In het aanwezige puin is zowel zintuiglijk (fractie > 20 mm) als analytisch (fractie < 20 mm) géén hechtgebonden en niet-hechtgebonden asbest geconstateerd.

Op basis van de onderzoeksresultaten wordt gesteld dat er geen aanleiding bestaat tot het uitvoeren van een nader onderzoek asbest in bodem of puin. In geval van grondwerkzaamheden op de locatie behoeven er ten aanzien van asbest geen specifieke maatregelen te worden getroffen.
