## Verkennd Bodemonderzoek

Project: 2021-017

Locatie: Dorpsstraat 1b te Enter

Datum: 15 april 2021

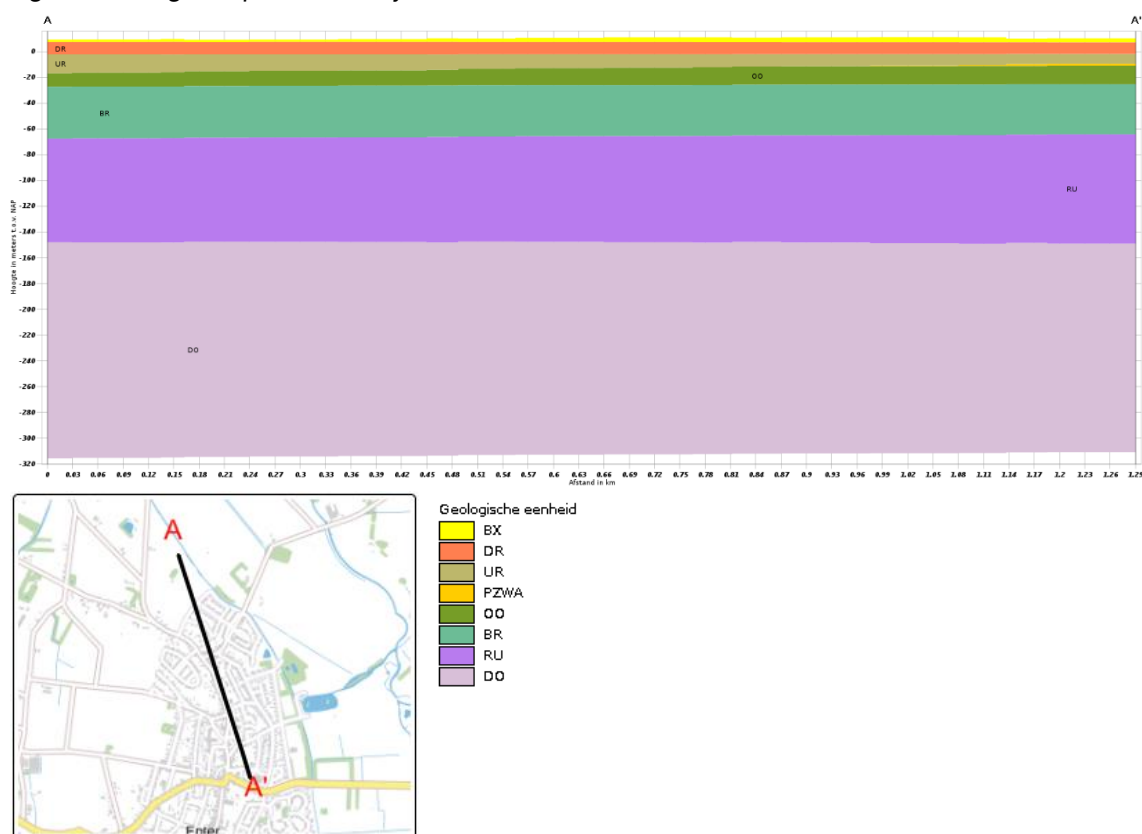
Figuur 1 Geologisch opbouw landelijk model DGM v2.2

De regionale geohydrologische bodemopbouw is weergegeven in onderstaande figuur.

De boorlocatie bevindt zich circa 11,5 meter boven NAP. De regionale grondwaterstroming is noordwestelijk.

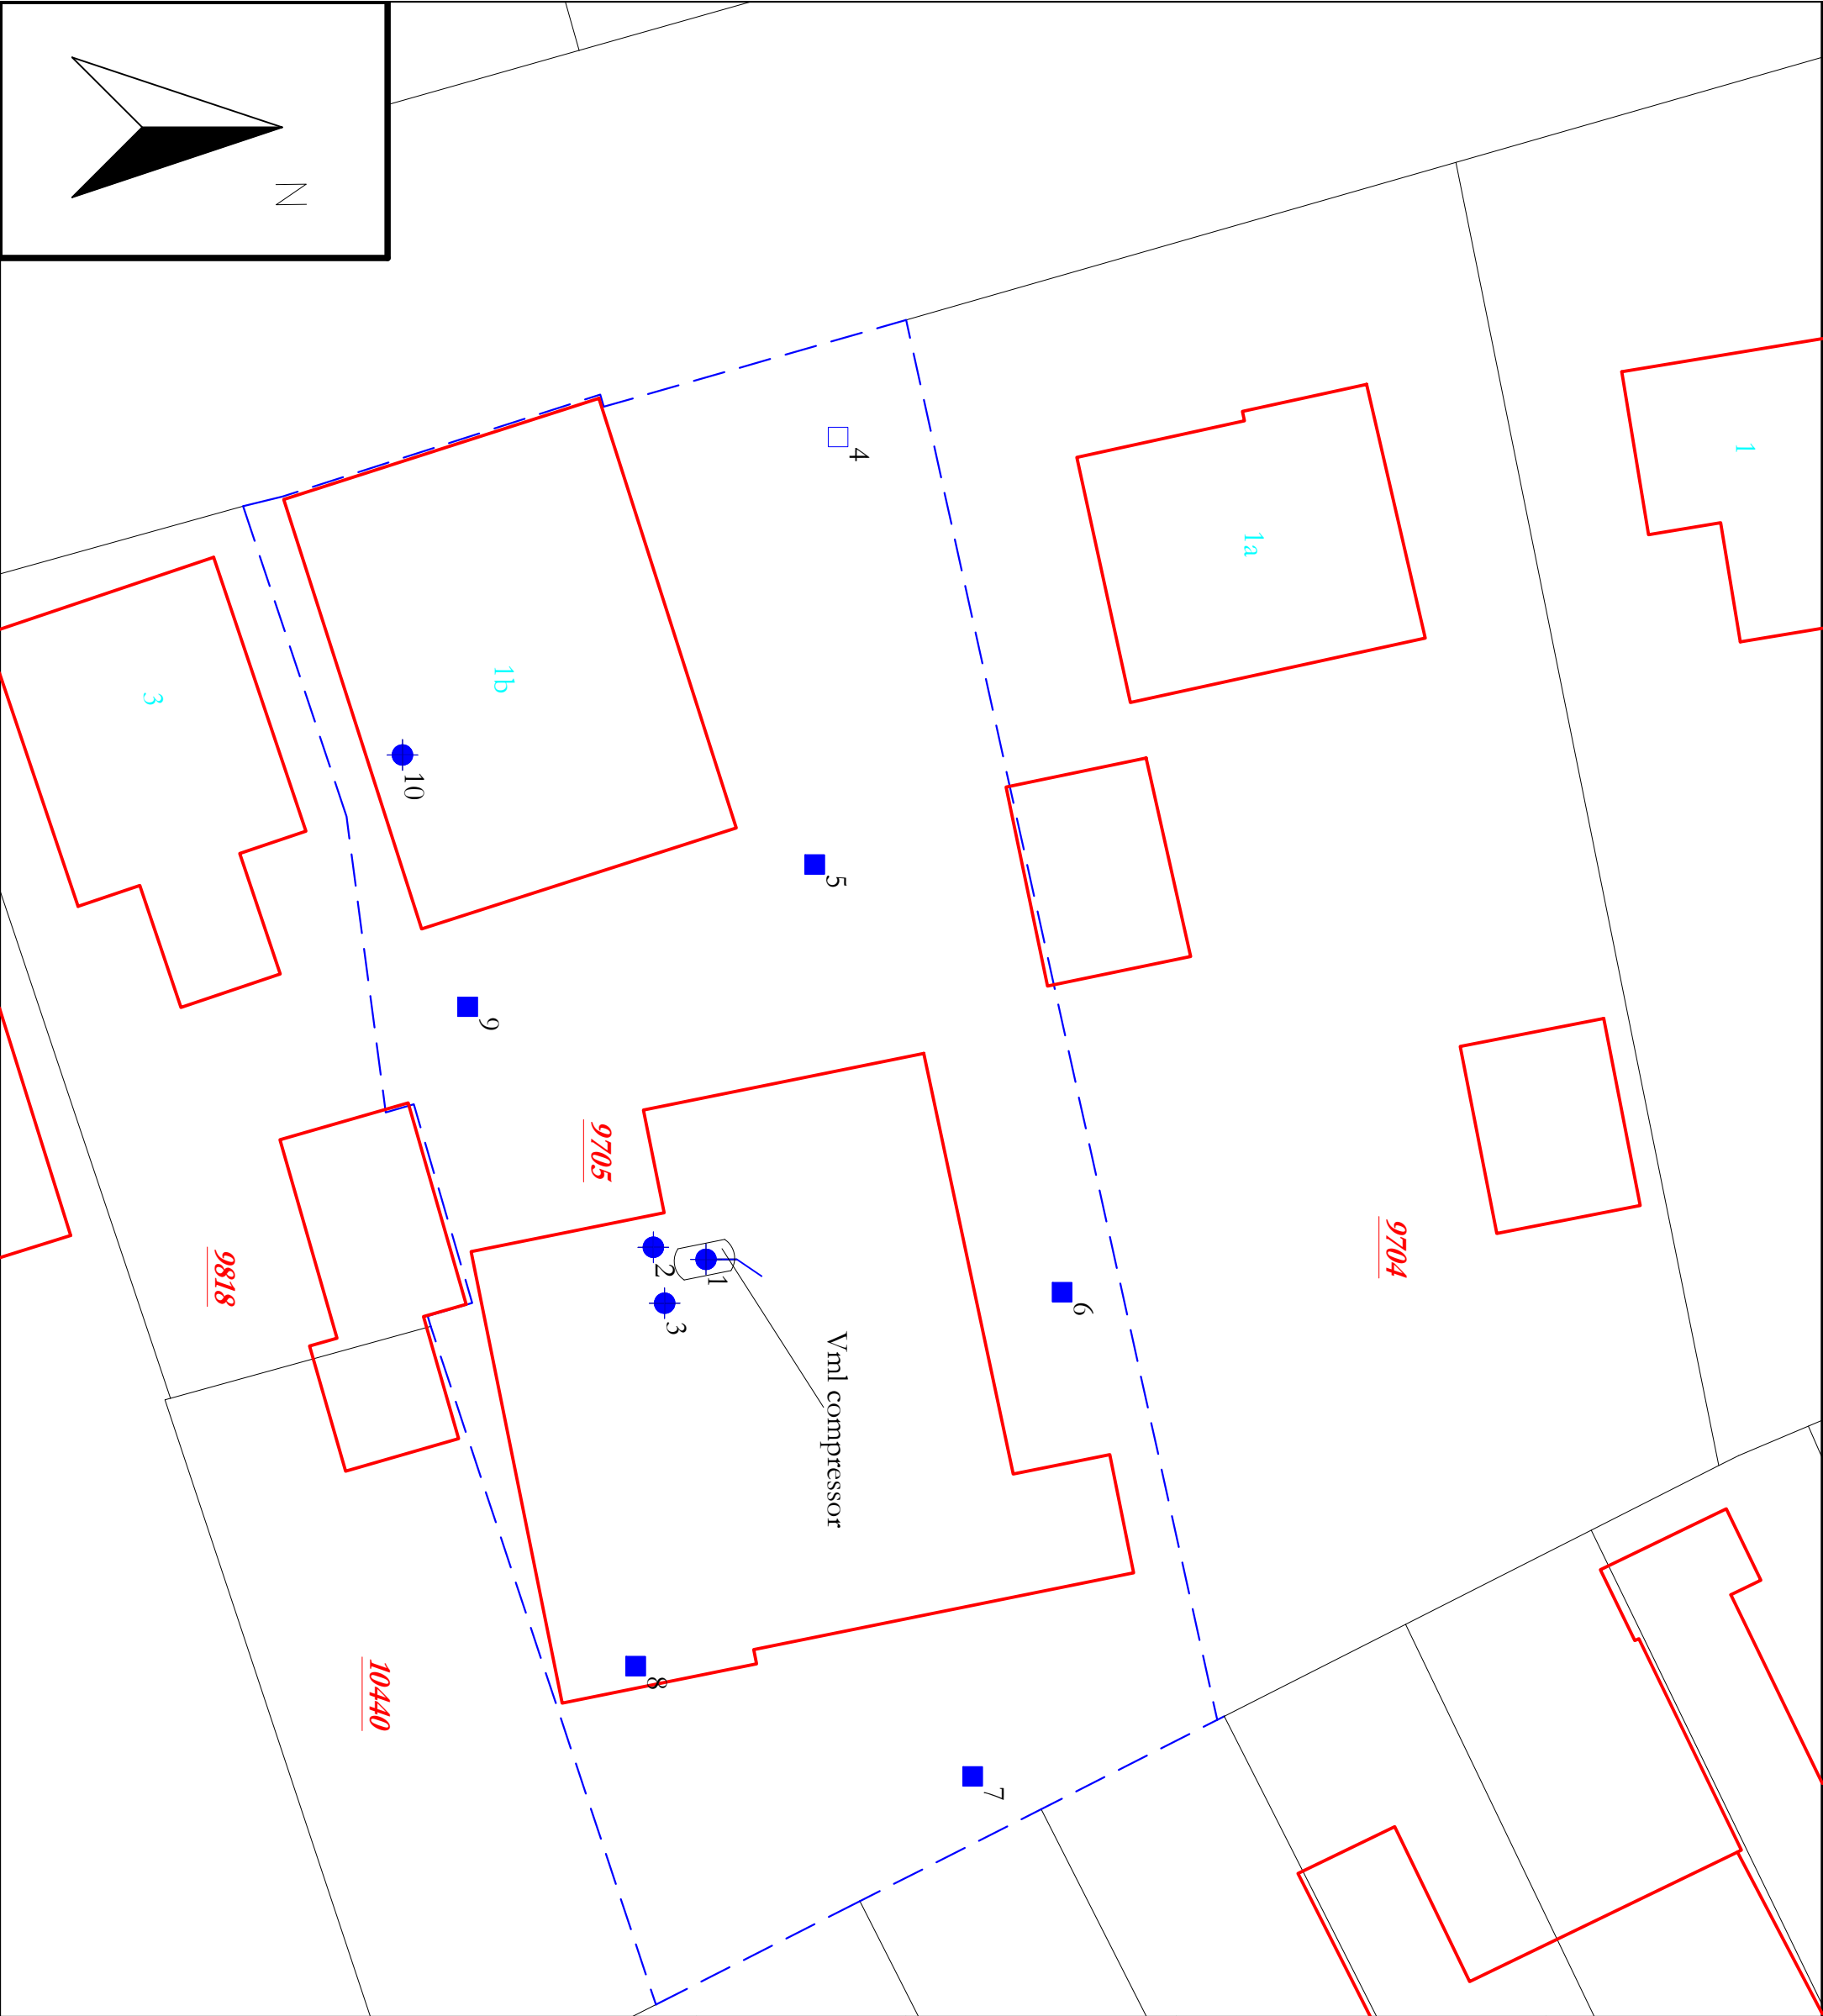
Overzichtstekening boorpunten

De veldwerkzaamheden zijn uitgevoerd op 29 maart 2021 (plaatsing peilbuizen en monsternamen grond), en 7 april 2021 (monsternamen grondwater). De positie van de boorlocaties zijn weergegeven in bijlage III.

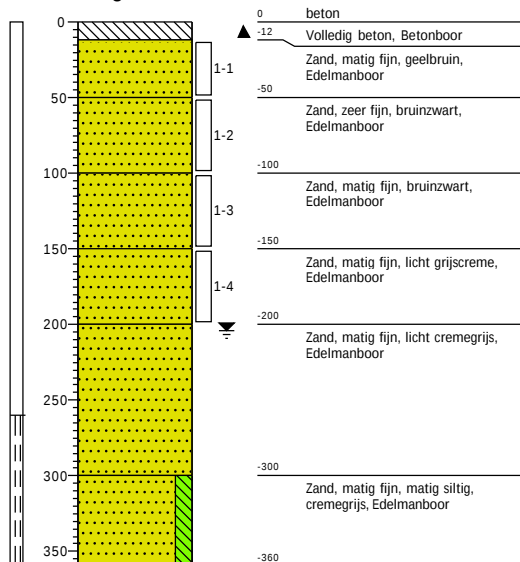
### Boring: 1

| Boring/Gat | Diepte boring (m -mv) | Traject (m -mv) | Grondsoort | Waargenomen bijzonderheden |
|---|---|---|---|---|
| 1 | 3,60 | 0,00 - 0,12 | | volledig beton |

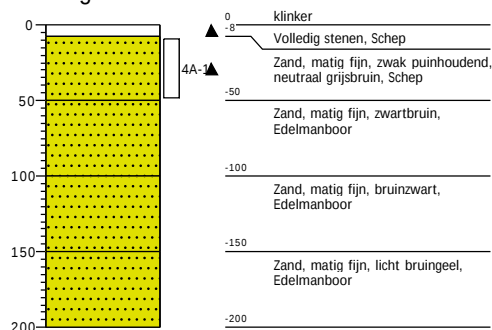
### Boring: 4

| Boring/Gat | Diepte boring (m -mv) | Traject (m -mv) | Grondsoort | Waargenomen bijzonderheden |
|---|---|---|---|---|
| 4 | 2,00 | 0,00 - 0,08 | | volledig stenen |
| | | 0,08 - 0,50 | Zand | zwak puinhoudend |

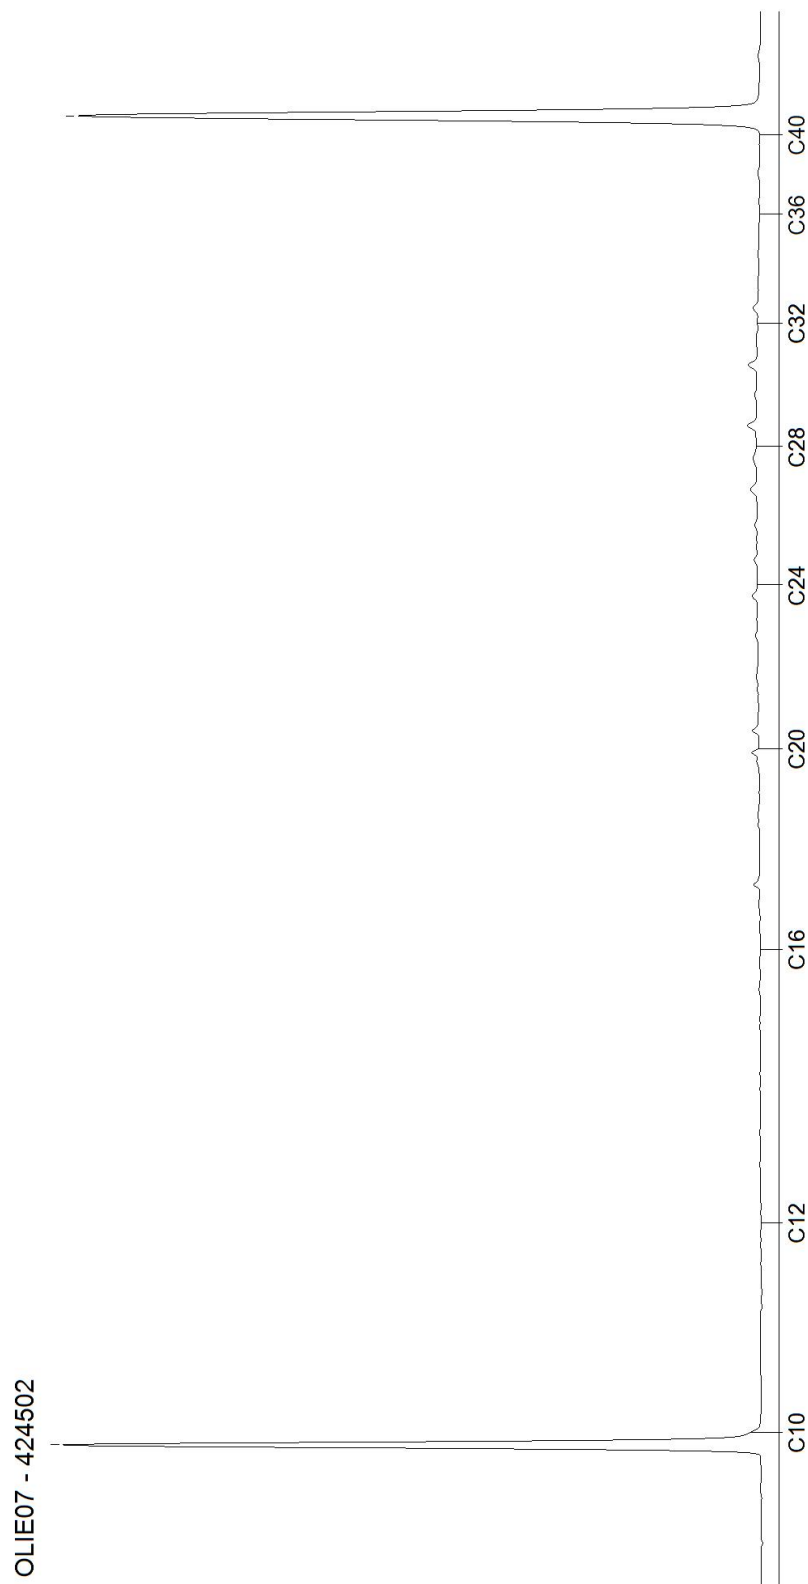
**Monster beschrijving: BM1**

CHROMATOGRAM for Order No. 1032132, Analysis No. 424502, created at 02.04.2021 06:00:12

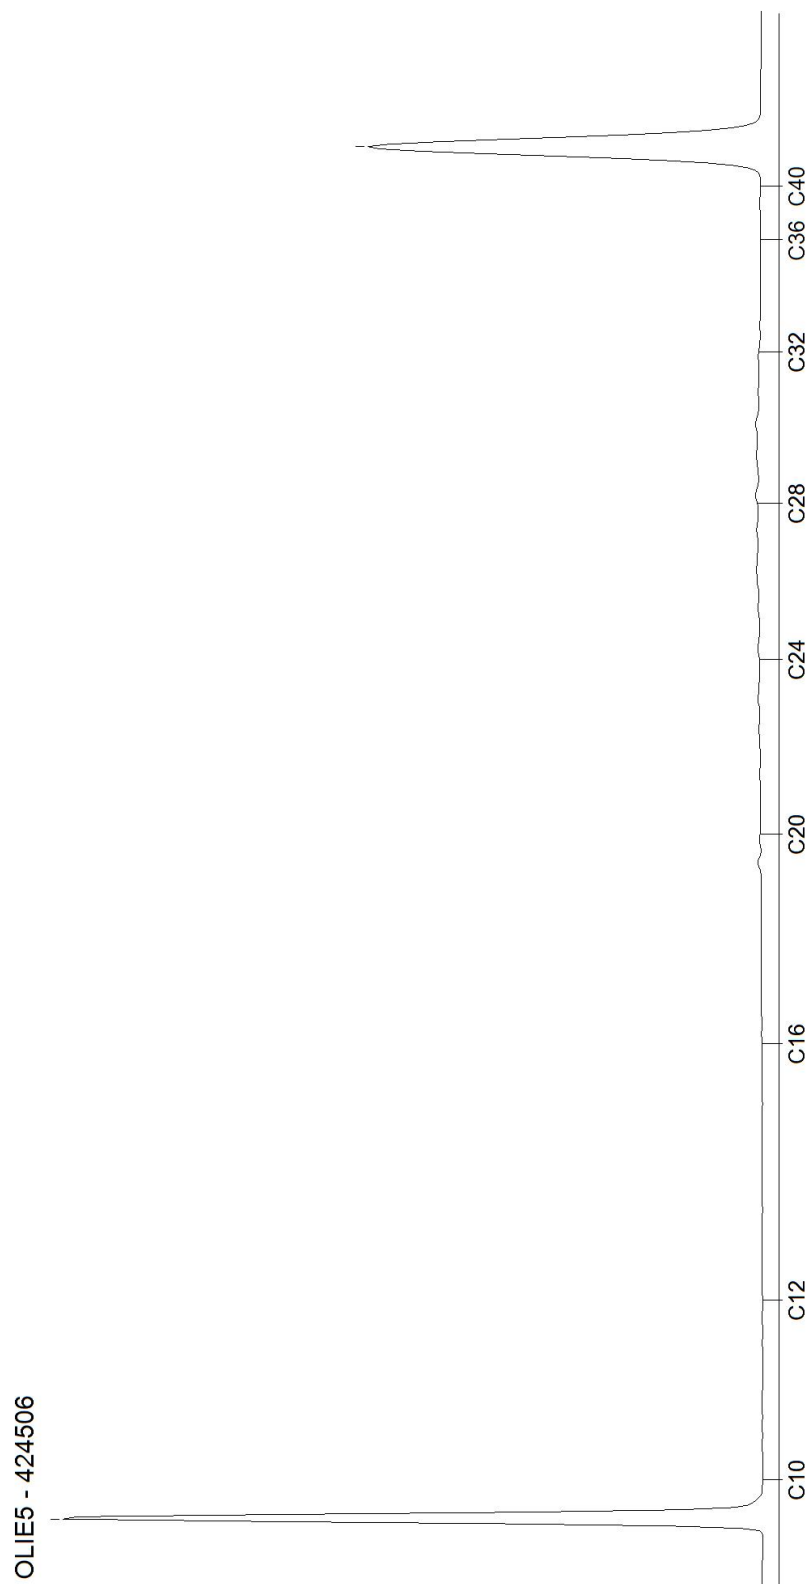
**Monster beschrijving: BM2**

CHROMATOGRAM for Order No. 1032132, Analysis No. 424506, created at 01.04.2021 05:49:13

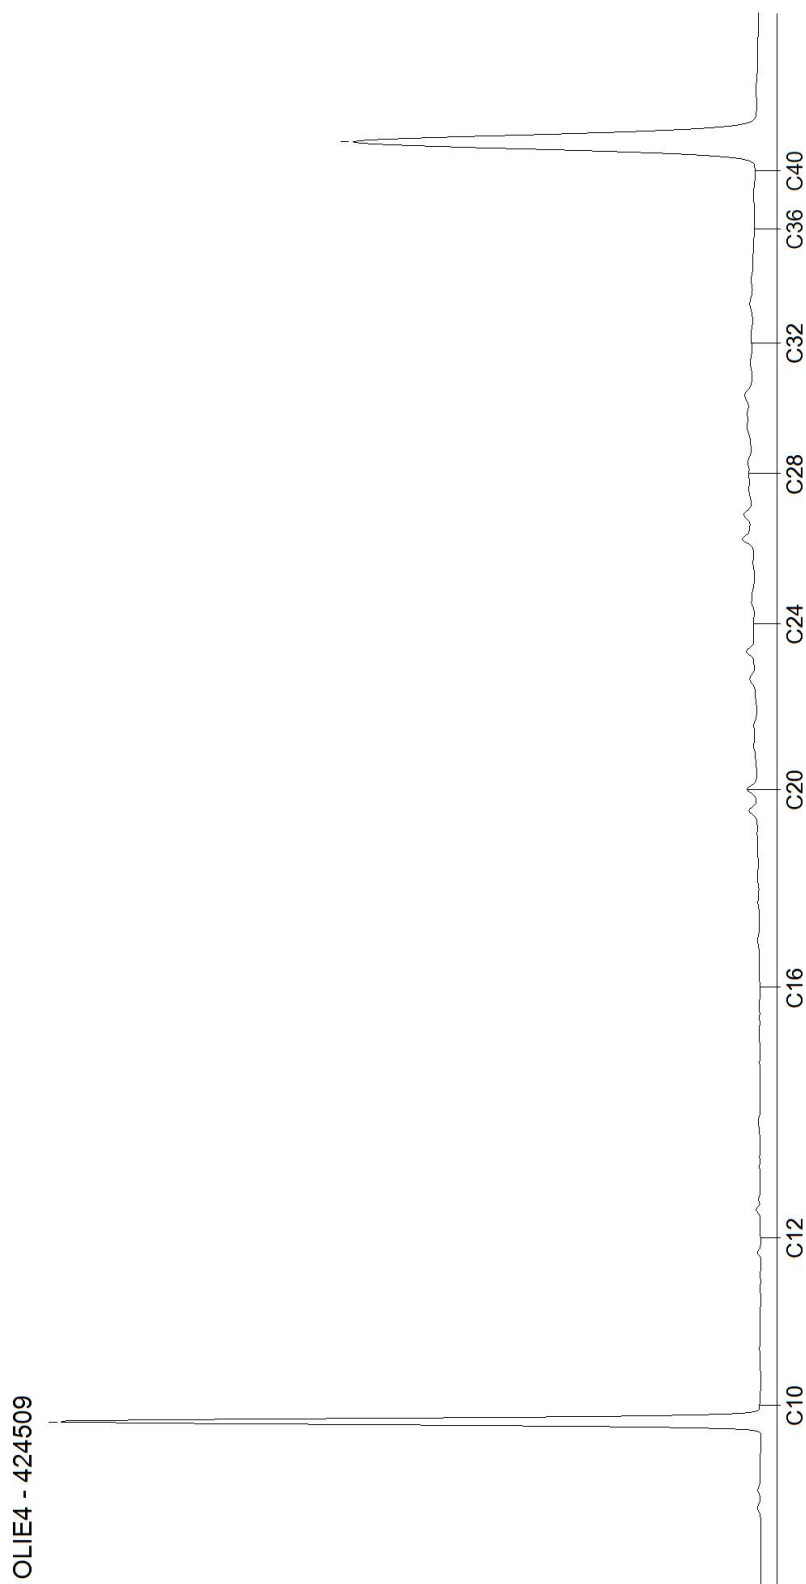
**Monster beschrijving: BM3**

CHROMATOGRAM for Order No. 1032132, Analysis No. 424509, created at 01.04.2021 05:36:20

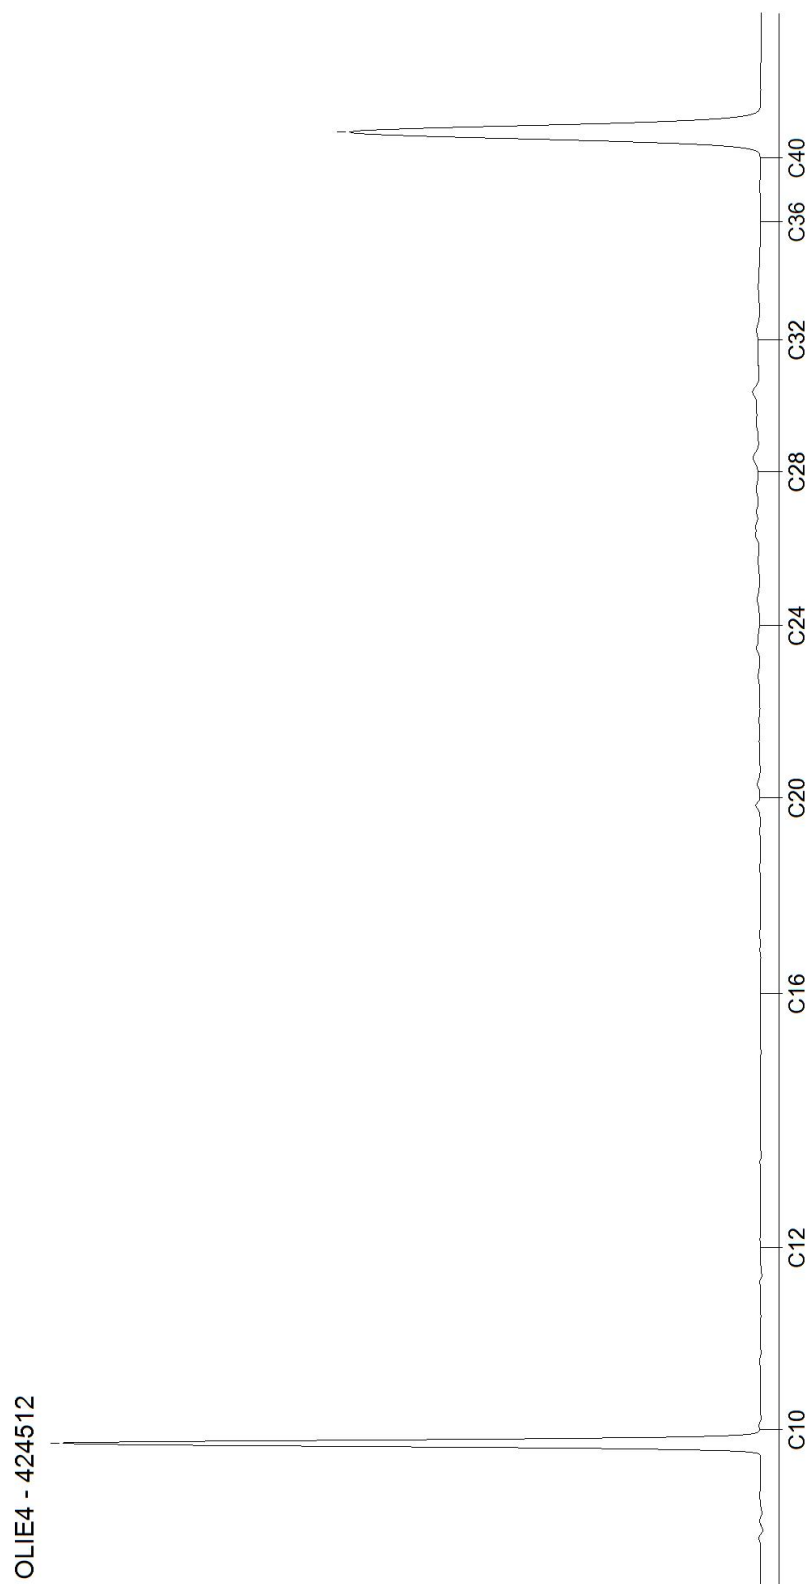
**Monster beschrijving: BM4**

CHROMATOGRAM for Order No. 1032132, Analysis No. 424512, created at 01.04.2021 05:36:20

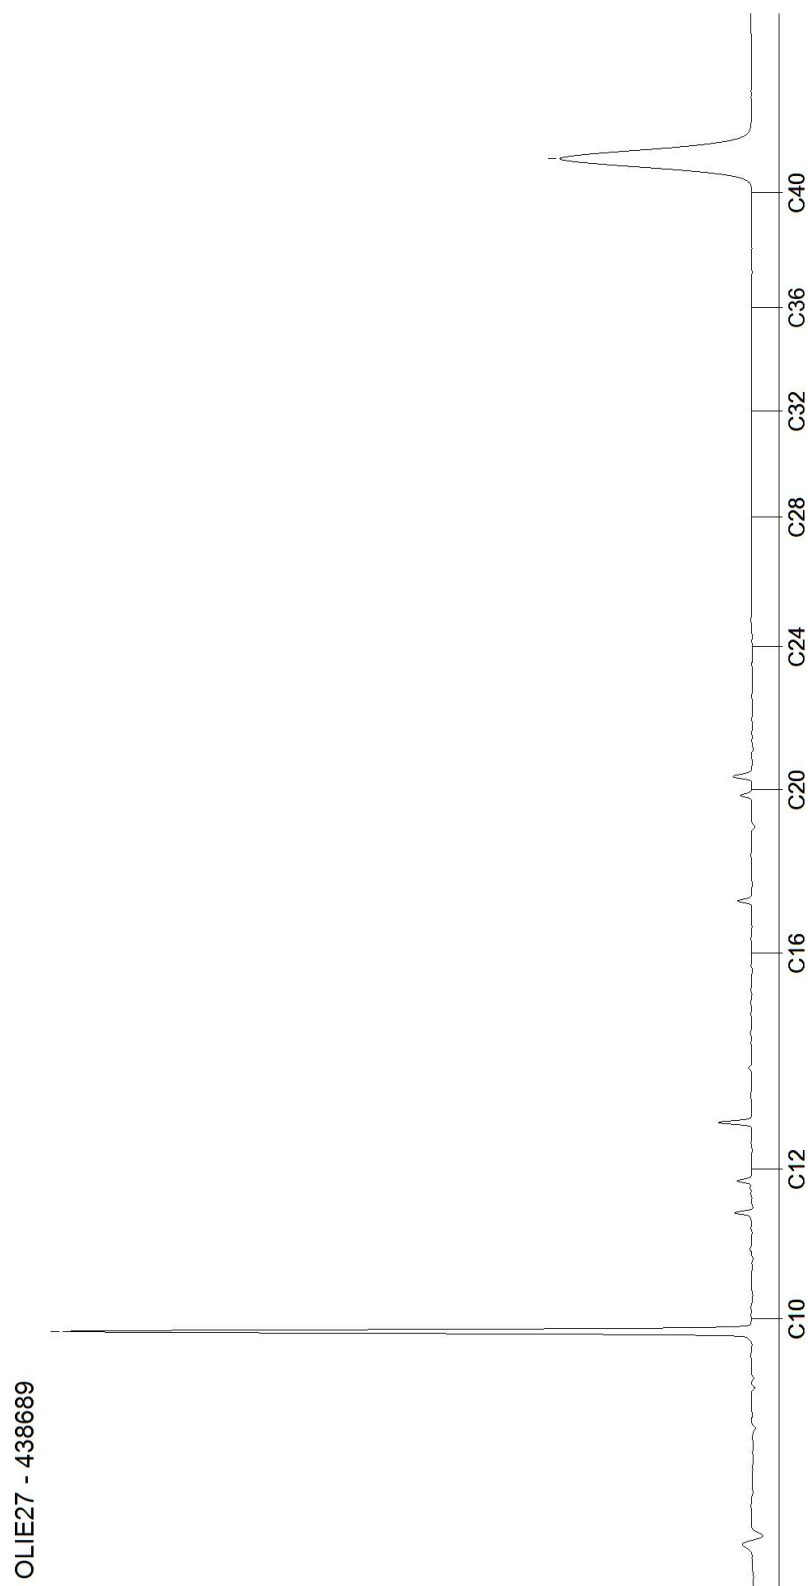
**Monster beschrijving: PB1 WM1**

CHROMATOGRAM for Order No. 1034920, Analysis No. 438689, created at 13.04.2021 09:03:27
