**RAPPORT VOORONDERZOEK**  
**conform NEN 5725**  
Oude Pastoriestraat 9 - Enter

*Locatie:*  
Hervormd Dienstgebouw  
Oude Pastoriestraat 9  
7468 GC Enter

Projectcode: 22045825

Rapportagedatum: 22 juli 2022

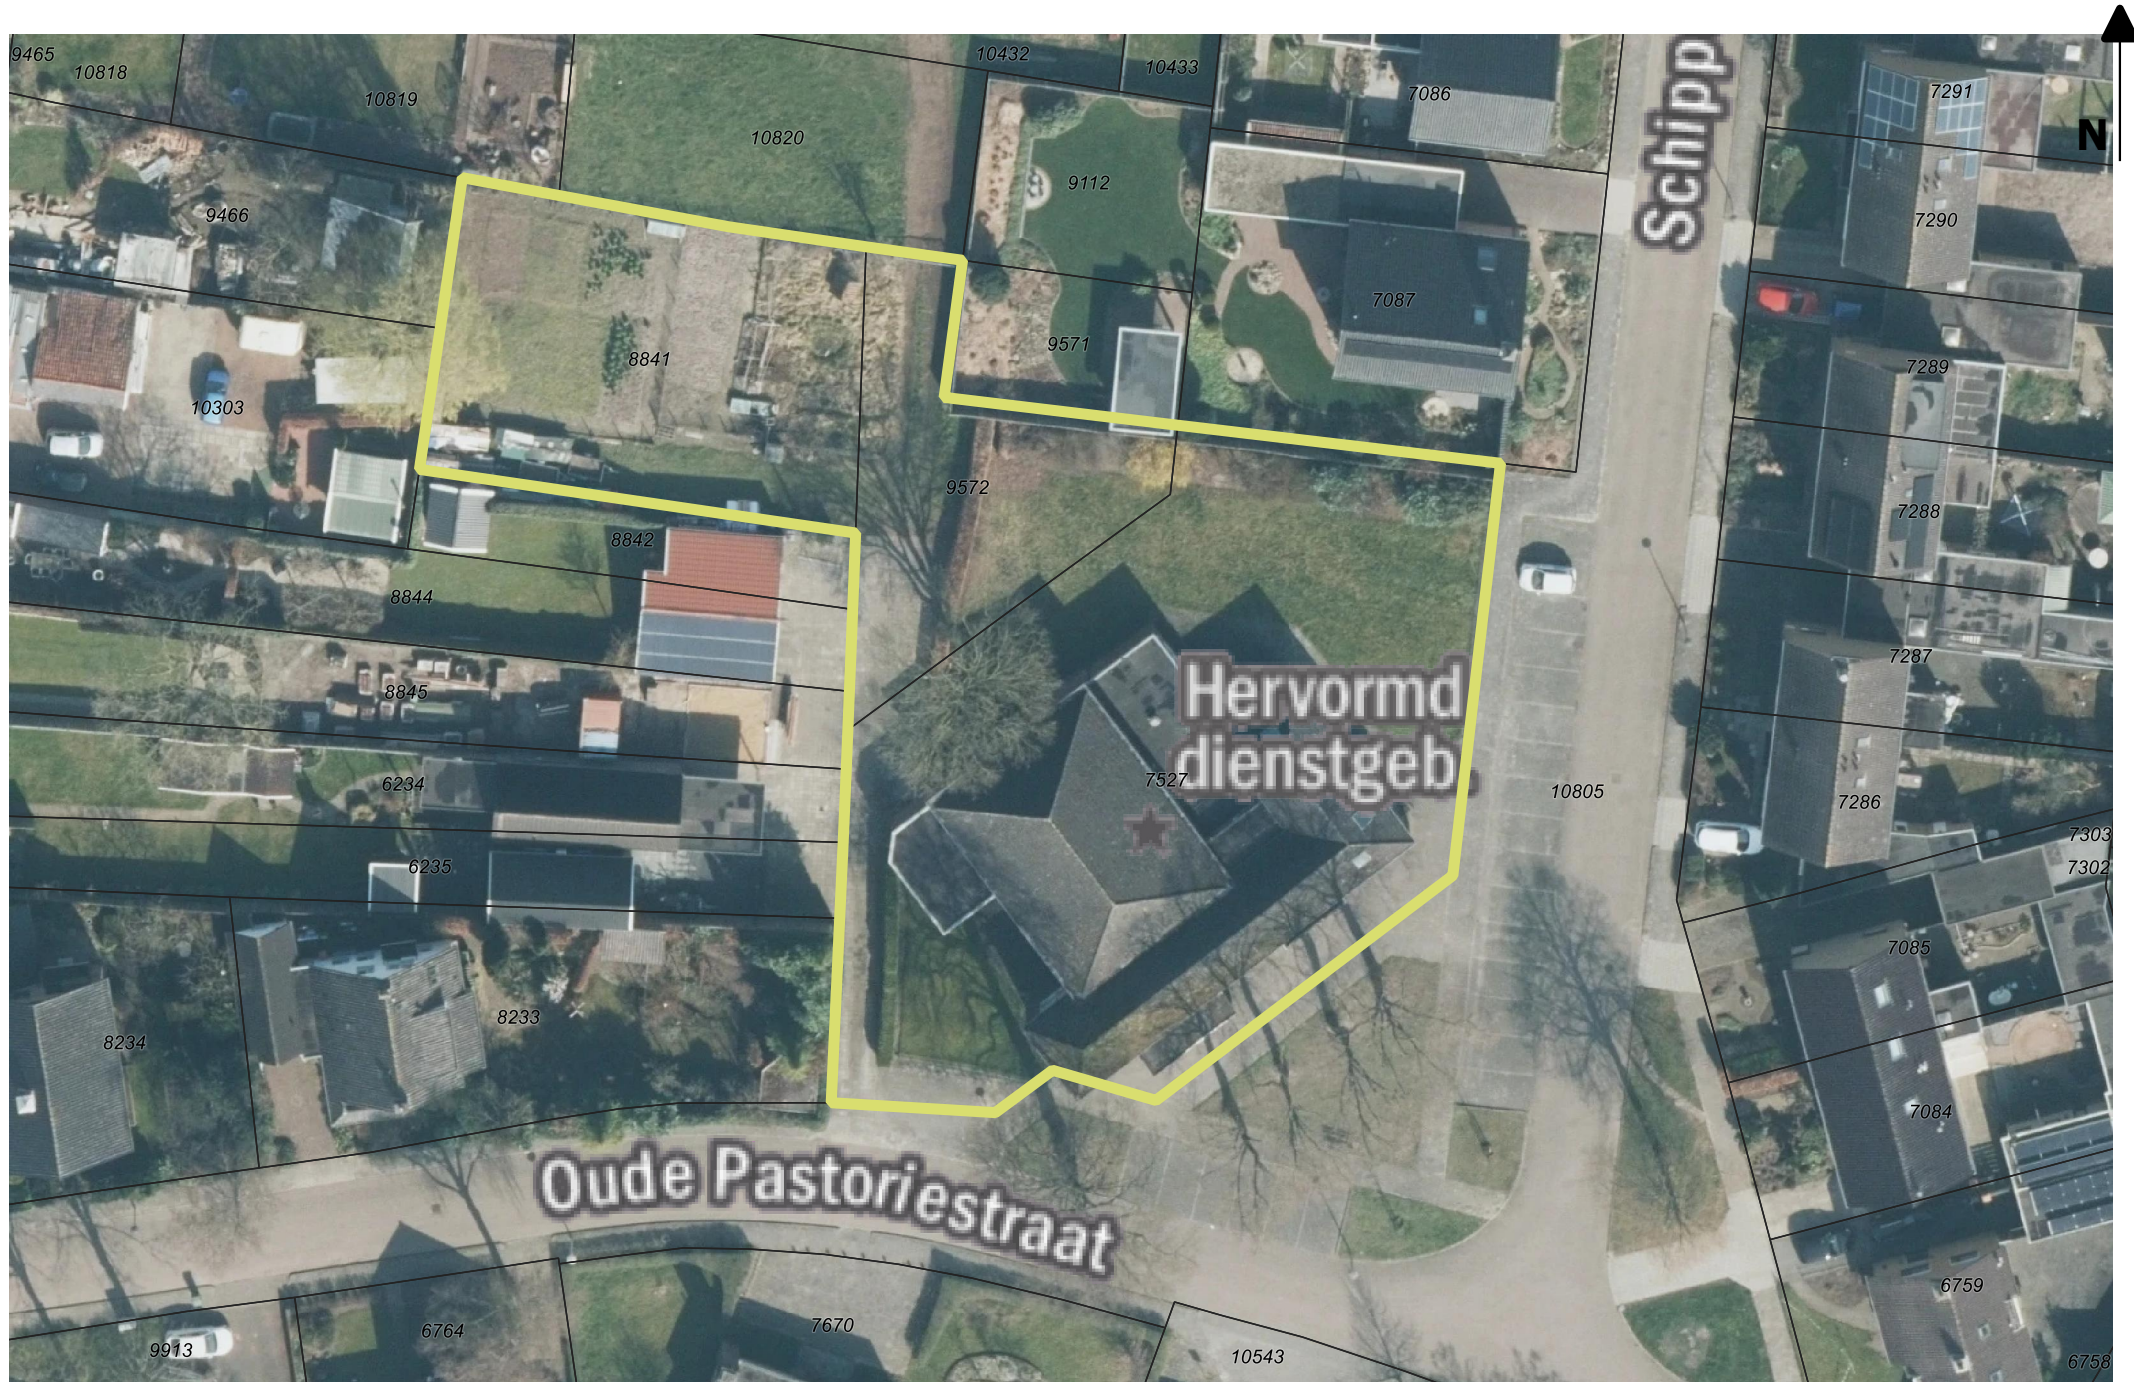
Bijlage I  
Luchtfoto met geografisch besluitvormingsgebied

In bijlage I is een luchtfoto opgenomen, waarop het geografisch besluitvormingsgebied is aangegeven.

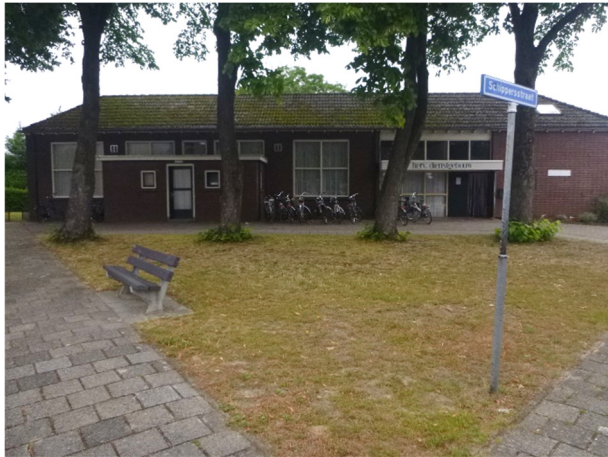
Voorzijde Hervormd Dienstgebouw

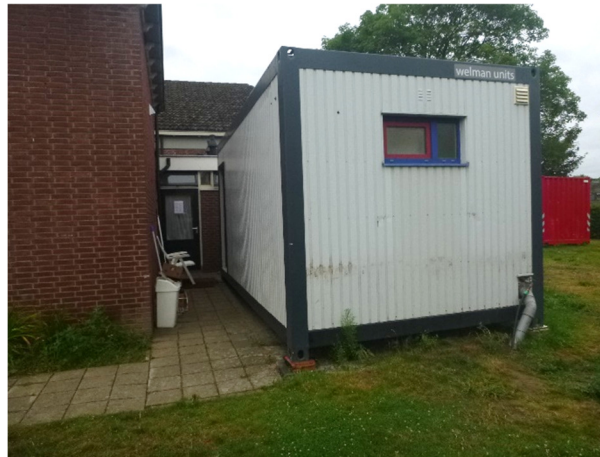
Het dienstgebouw is momenteel in gebruik als tijdelijke opvanglocatie voor vluchtelingen uit Oekraïne. Aan de noordoostzijde van het pand is recent een unit geplaatst met douches (de unit is op het riool aangesloten). Aan de noordzijde van het pand is recent een houten overkapping geplaatst met golfplaten (asbestvrij). Tevens is een zeecontainer aanwezig, die in gebruik is als opslagruimte.

Tijdelijke unit met douches

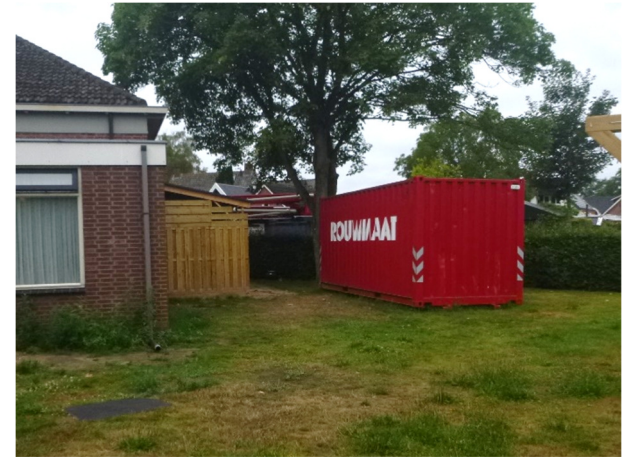
Overkapping en opslagcontainer

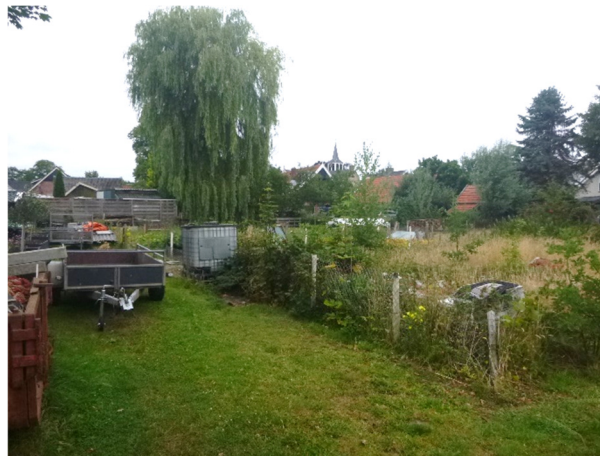
De moestuin is onbebouwd en onverhard. Er zijn geen asbestverdachte materialen toegepast als afscheidingen. Aan de oostzijde van de moestuin zijn dakpannen opgeslagen.

Moestuin ten westen van het Dienstgebouw

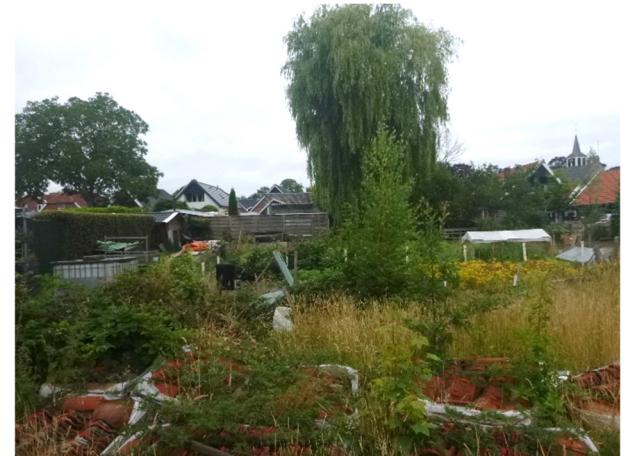
Opslag dakpannen in moestuin
