## Verkennd Bodemonderzoek

Project: 2022-106

Locatie: Rondweg 38 te Enter

Datum: 4 mei 2022

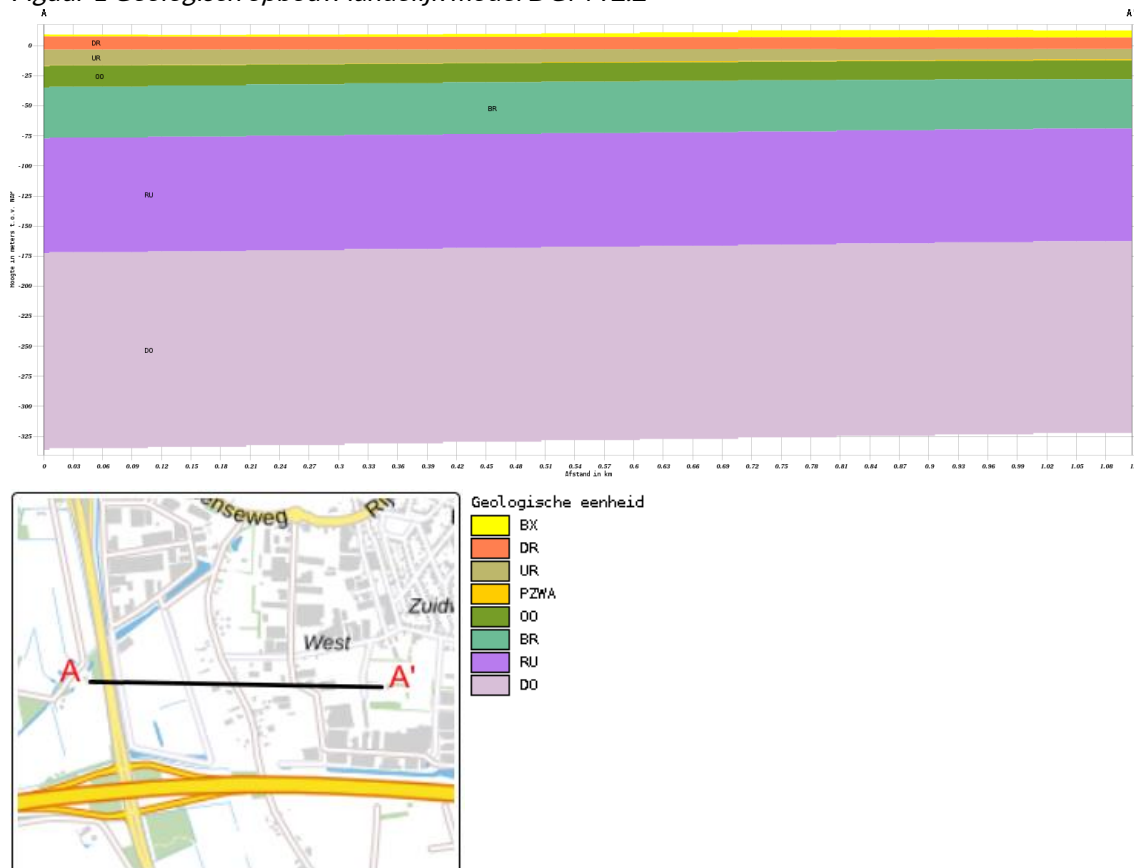
*Figuur 1 Geologisch opbouw landelijk model DGM v2.2*

De regionale geohydrologische bodemopbouw is weergegeven in onderstaande figuur.

De boorlocatie bevindt zich circa 10 meter boven NAP.

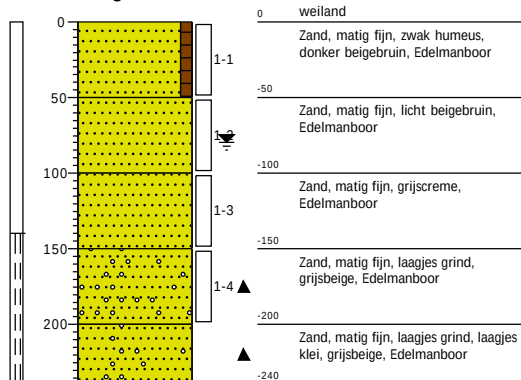
### Boring: 1

Datum: 14-4-2022  
GWS: 80

| Boring | Diepte boring (m -mv) | Traject (m -mv) | Grondsoort | Waargenomen bijzonderheden |
|---|---|---|---|---|
| 1 | 2,40 | 1,50 - 2,00 | Zand | laagjes grind |
| | | 2,00 - 2,40 | Zand | laagjes grind, laagjes klei |

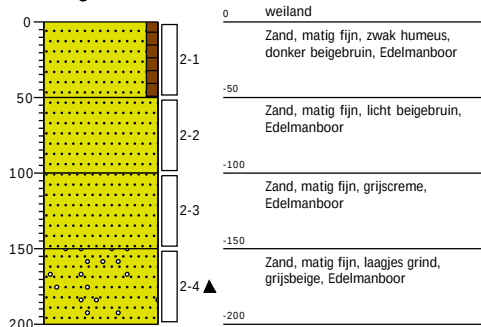
### Boring: 2

Datum: 14-4-2022

| Boring | Diepte boring (m -mv) | Traject (m -mv) | Grondsoort | Waargenomen bijzonderheden |
|---|---|---|---|---|
| 2 | 2,00 | 1,50 - 2,00 | Zand | laagjes grind |

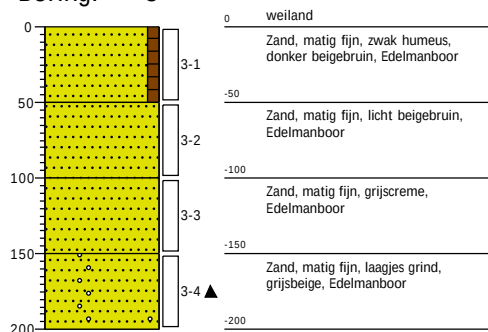
### Boring: 3

Datum: 14-4-2022

| Boring | Diepte boring (m -mv) | Traject (m -mv) | Grondsoort | Waargenomen bijzonderheden |
|---|---|---|---|---|
| 3 | 2,00 | 1,50 - 2,00 | Zand | laagjes grind |

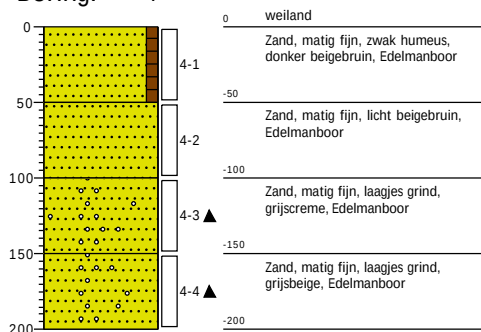
### Boring: 4

Datum: 14-4-2022

| Boring | Diepte boring (m -mv) | Traject (m -mv) | Grondsoort | Waargenomen bijzonderheden |
|---|---|---|---|---|
| 4 | 2,00 | 1,00 - 1,50 | Zand | laagjes grind |
| | | 1,50 - 2,00 | Zand | laagjes grind |

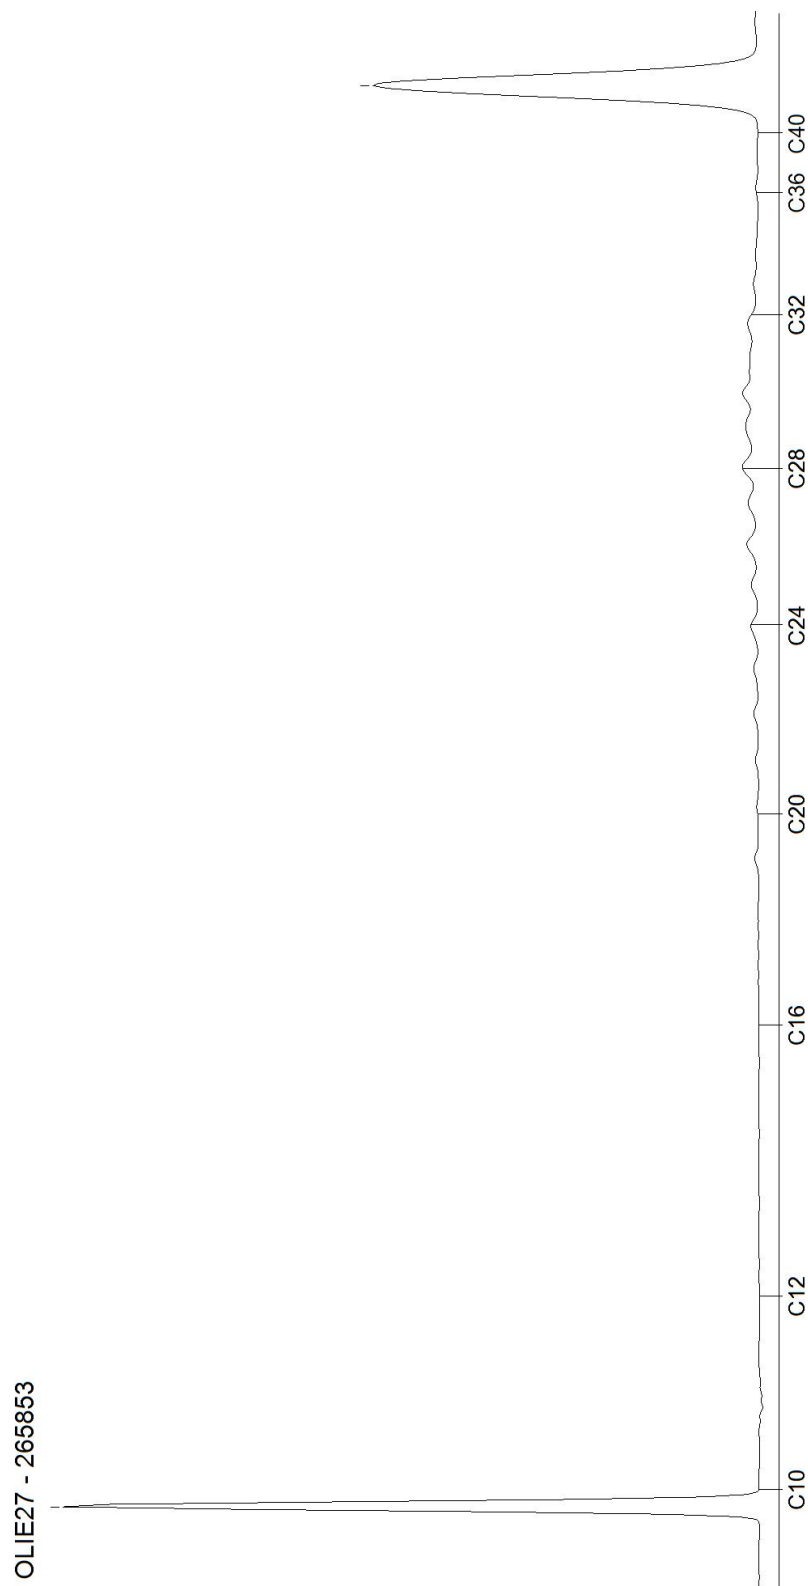
**Monster beschrijving: BM1**

CHROMATOGRAM for Order No. 1147669, Analysis No. 265853, created at 21.04.2022 10:46:08

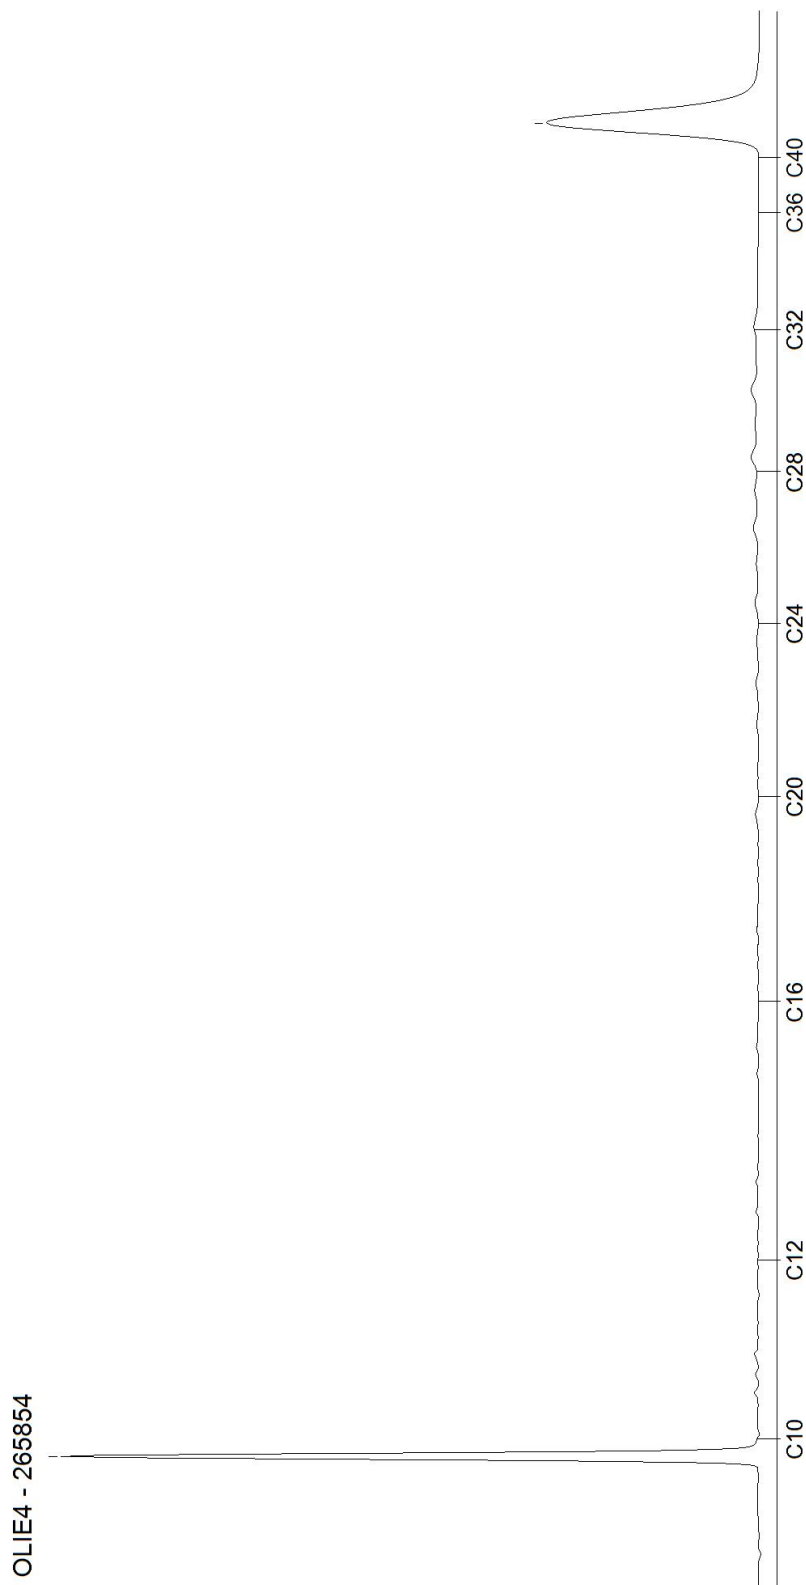
**Monster beschrijving: BM2**

CHROMATOGRAM for Order No. 1147669, Analysis No. 265854, created at 21.04.2022 08:54:46

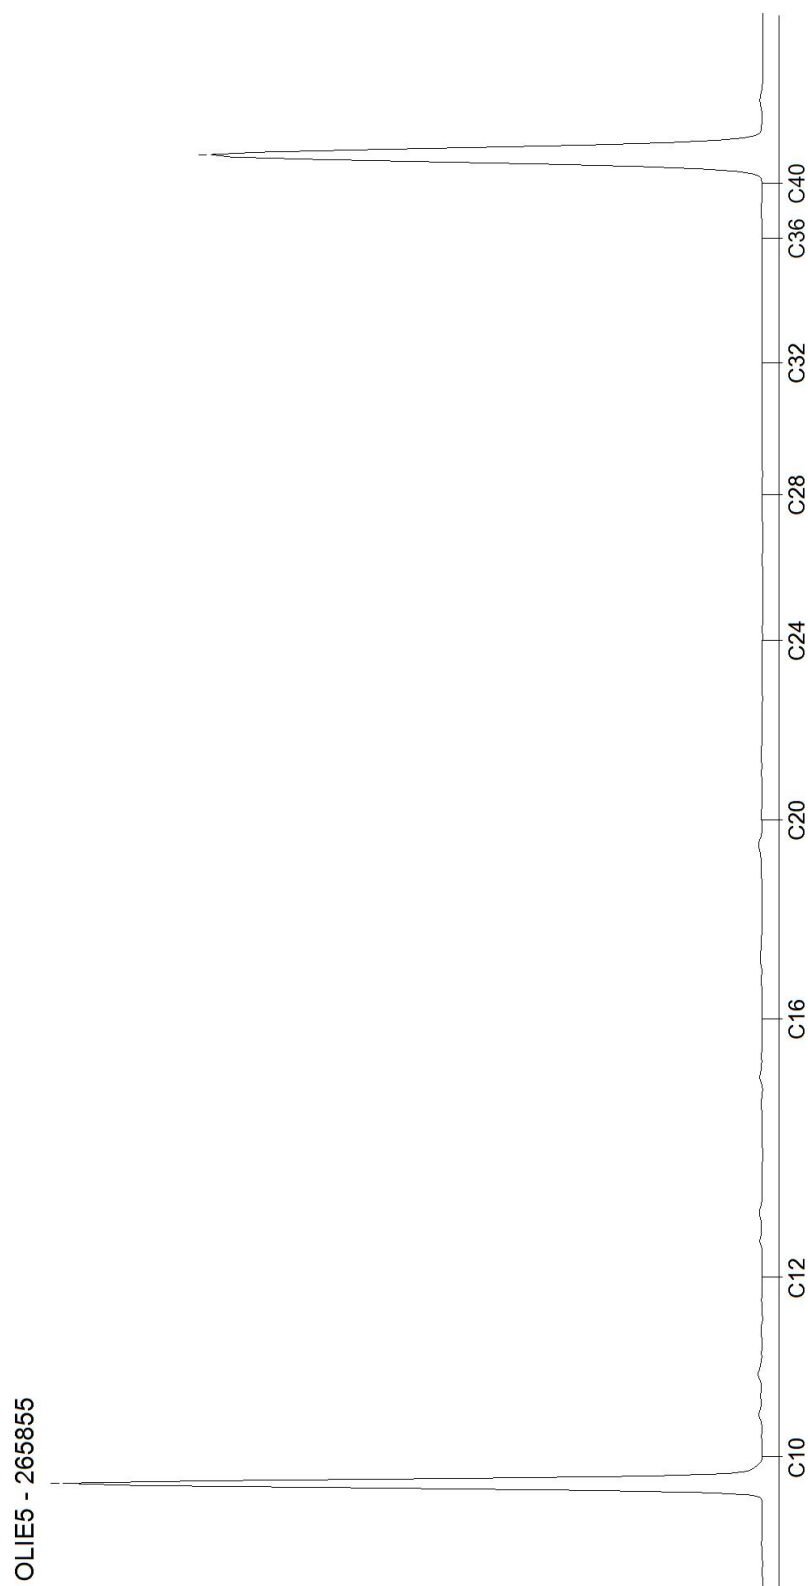
**Monster beschrijving: OM1**

CHROMATOGRAM for Order No. 1147669, Analysis No. 265855, created at 21.04.2022 09:32:13

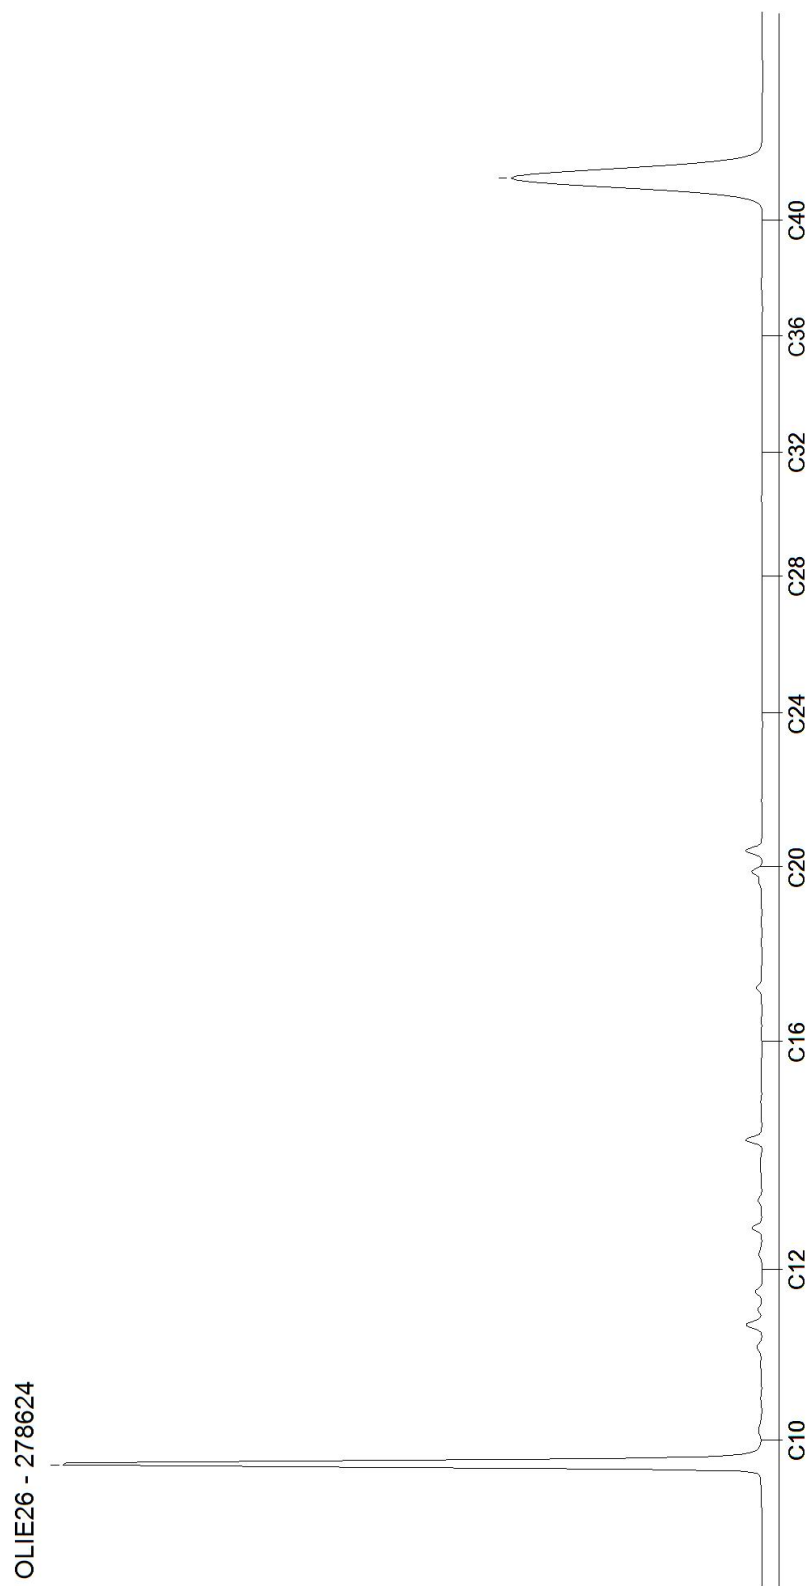
**Monster beschrijving: Pb1wm1**

CHROMATOGRAM for Order No. 1149832, Analysis No. 278624, created at 26.04.2022 07:07:25
