## Verkennd Bodemonderzoek

Project: 2022-314

Locatie: West-Kluinveenweg 36 te Wierden

Datum: 30 september 2022

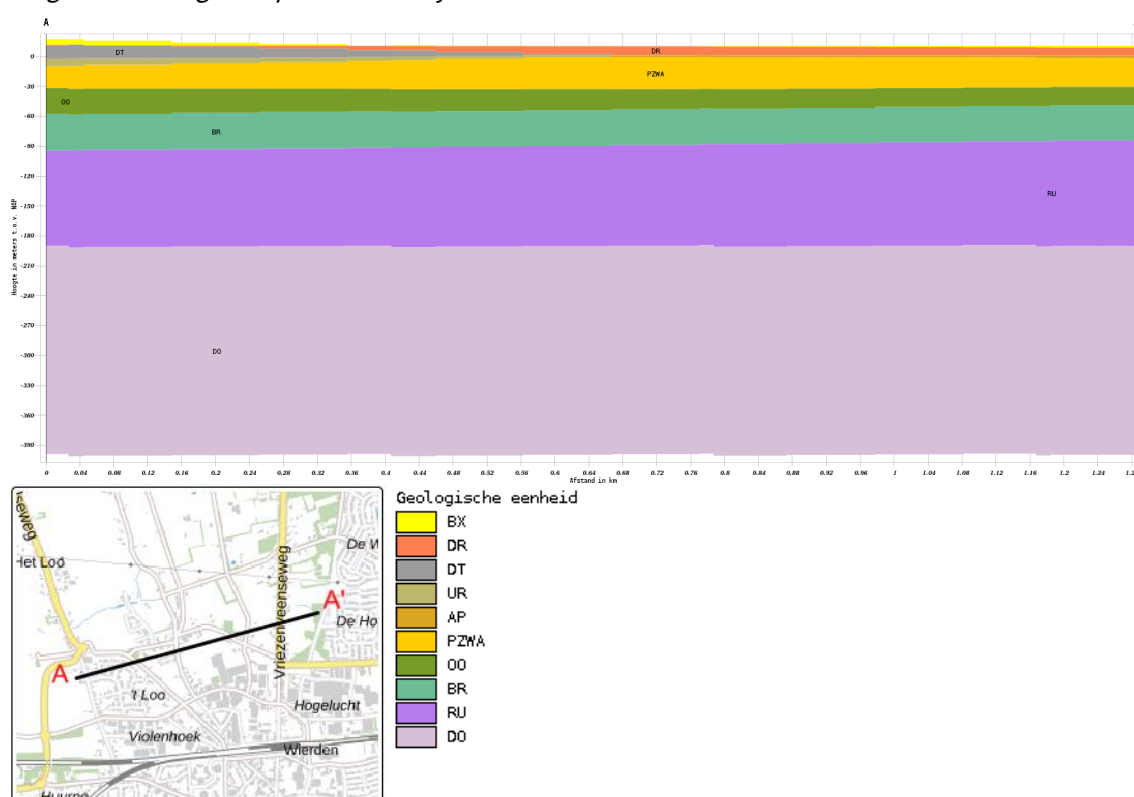
*Figuur 1 Geologisch opbouw landelijk model DGM v2.2*

De regionale geohydrologische bodemopbouw is weergegeven in onderstaande figuur.

De boorlocatie bevindt zich circa 11 meter boven NAP. De regionale grondwaterstroming is noordwestelijk.

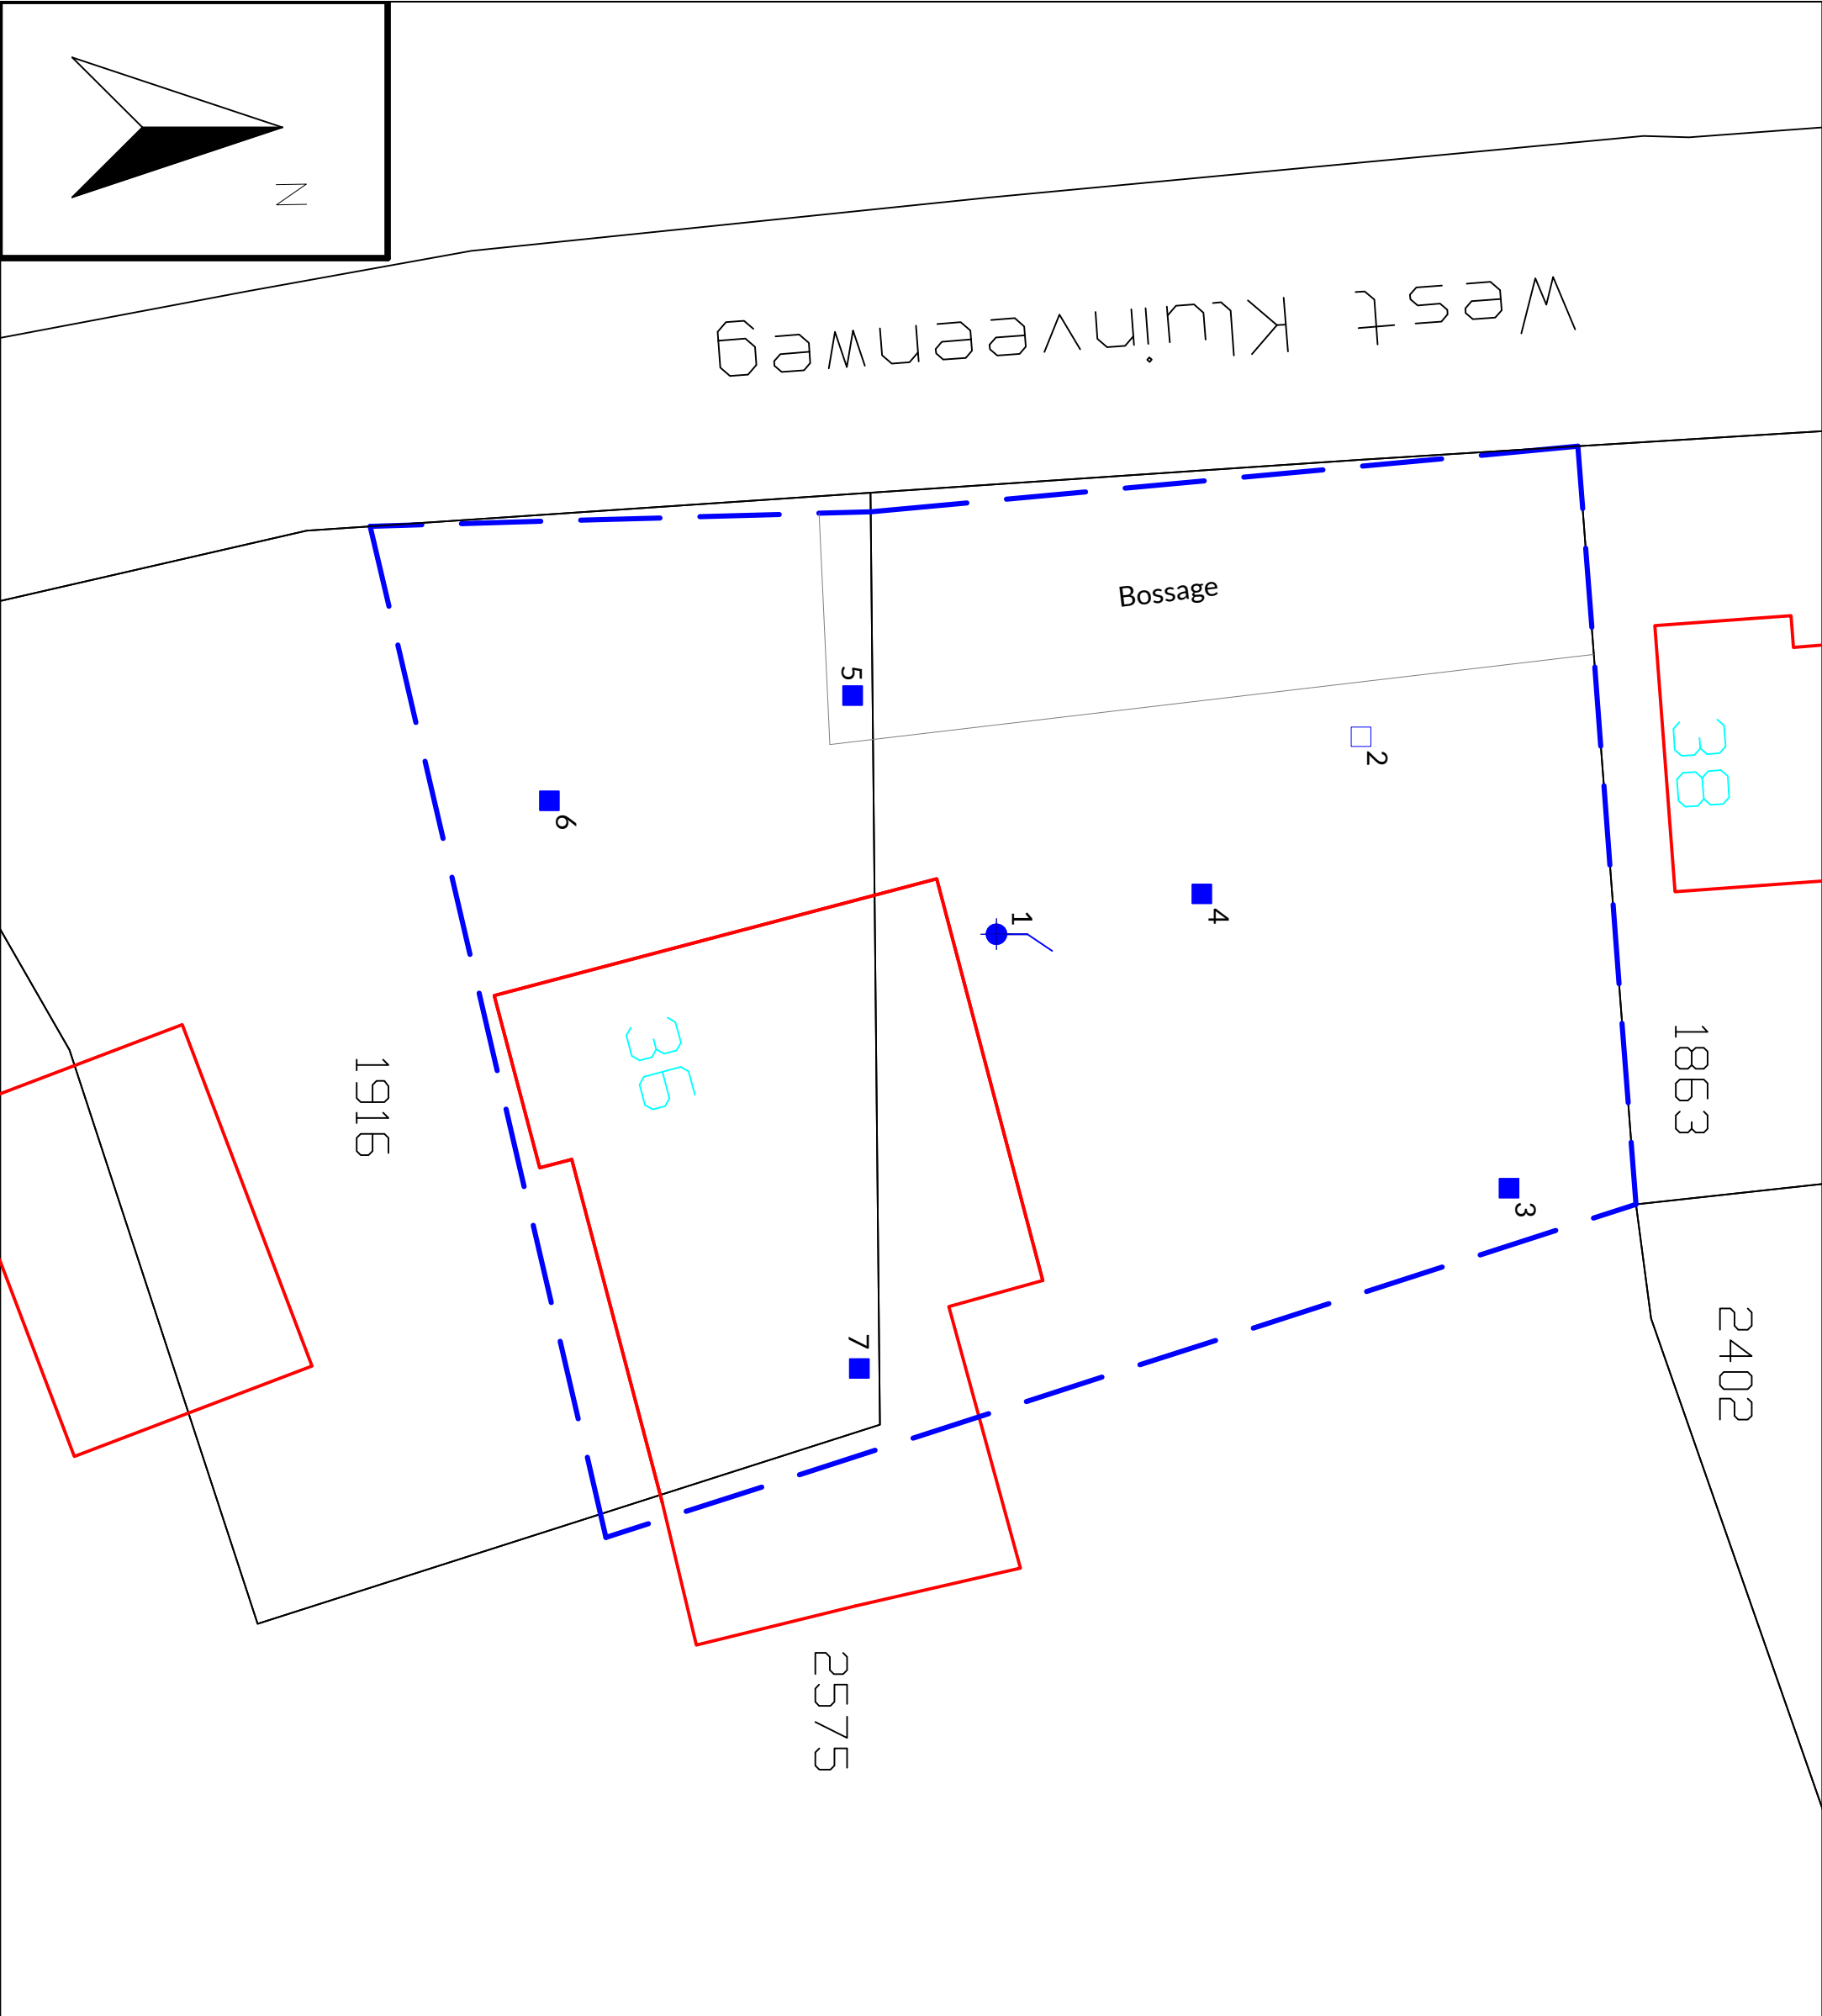
Overzichtstekening boorpunten

De veldwerkzaamheden zijn uitgevoerd op 15 september 2022 (plaatsing peilbuis en monsternamen grond), en 22 september 2022 (monsternamen grondwater). De positie van de boorlocaties zijn weergegeven in bijlage III.
