## Verkennd Bodemonderzoek

Project: 2022-286

Locatie: Nijverdalsestraat 48 te Wierden

Datum: 4 oktober 2022

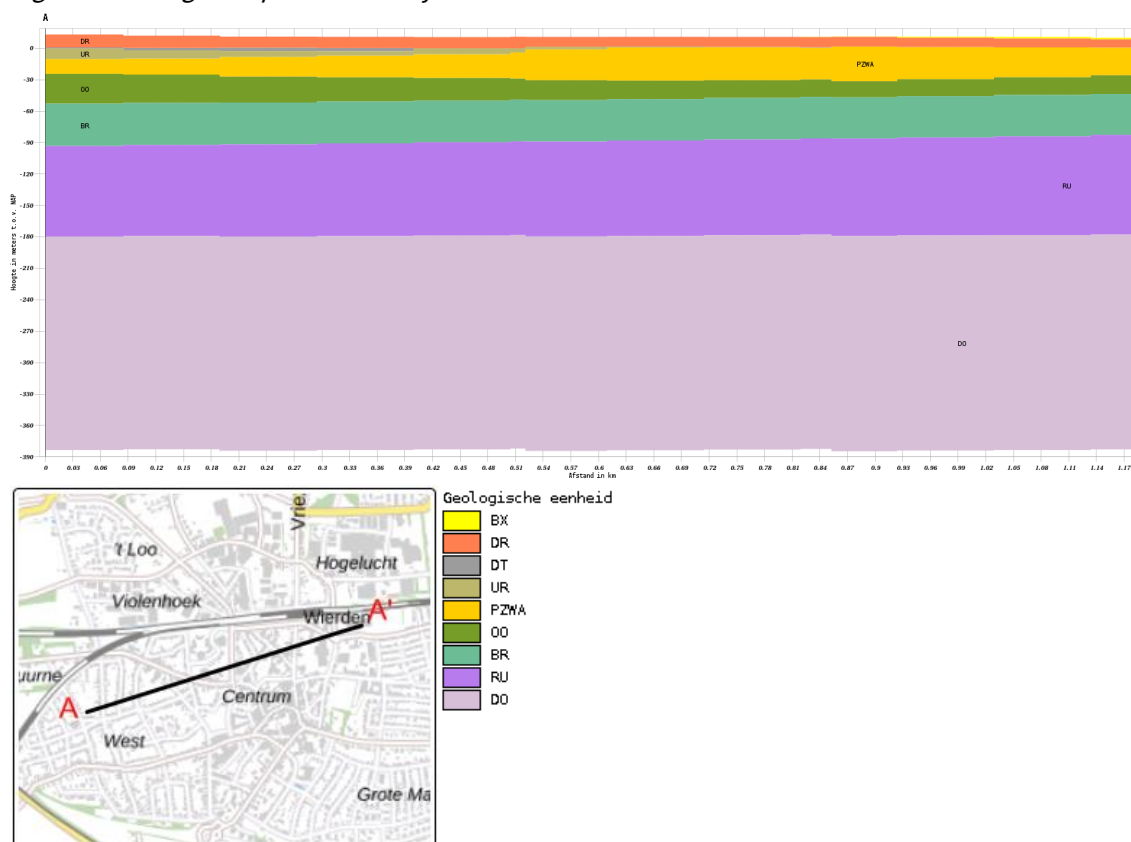
*Figuur 1 Geologisch opbouw landelijk model DGM v2.2*

De boorlocatie bevindt zich circa 11 meter boven NAP. De regionale grondwaterstroming is noordwestelijk.
