## Verkennd Bodemonderzoek

Project: 2022-267

Locatie: Violierstraat 1 te Wierden

Datum: 30 augustus 2022

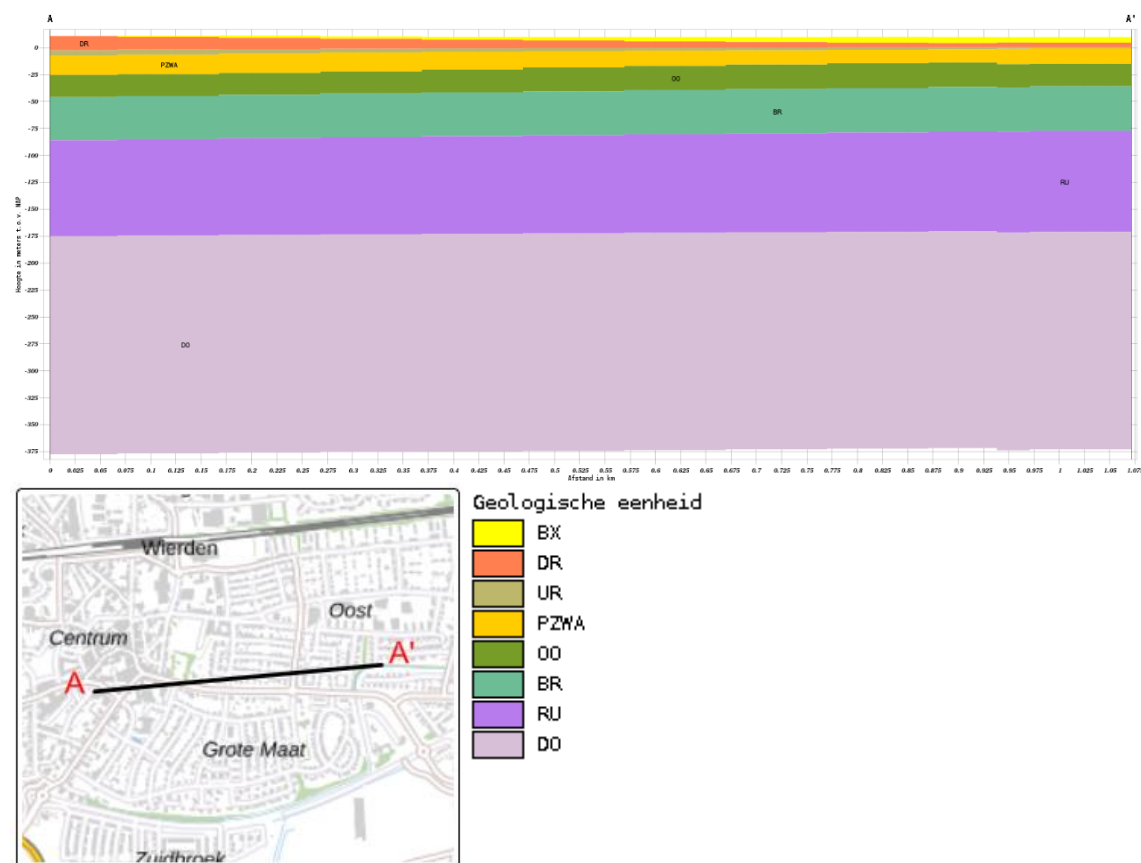
*Figuur 1 Geologisch opbouw landelijk model DGM v2.2*

De regionale geohydrologische bodemopbouw is weergegeven in onderstaande figuur.

De boorlocatie bevindt zich circa 10 meter boven NAP.

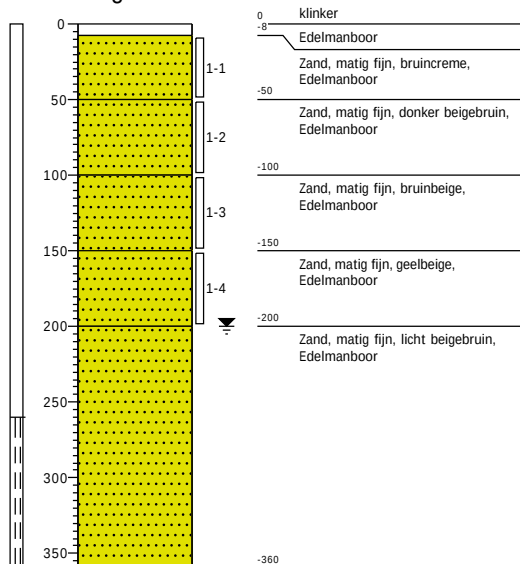
### Boring: 1

X: 237388.23  
Y: 486162.28  
Datum: 29-7-2022  
GWS: 200

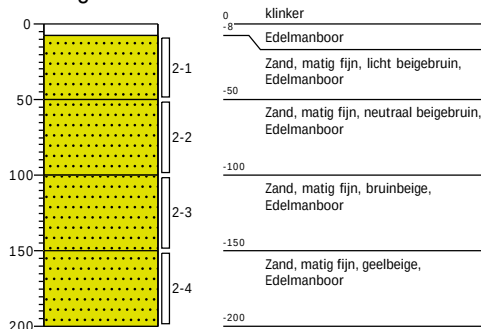
### Boring: 2

X: 237399.73  
Y: 486143.27  
Datum: 29-7-2022

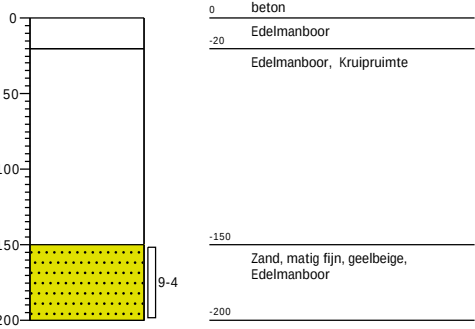
Boring: 9

| Boring | Diepte boring (m -mv) | Traject (m -mv) | Grondsoort | Waargenomen bijzonderheden |
|---|---|---|---|---|
| 9 | 2,00 | 0,20 - 1,50 | | kruipruimte |

X: 237373.85  
Y: 486156.85  
Datum: 29-7-2022

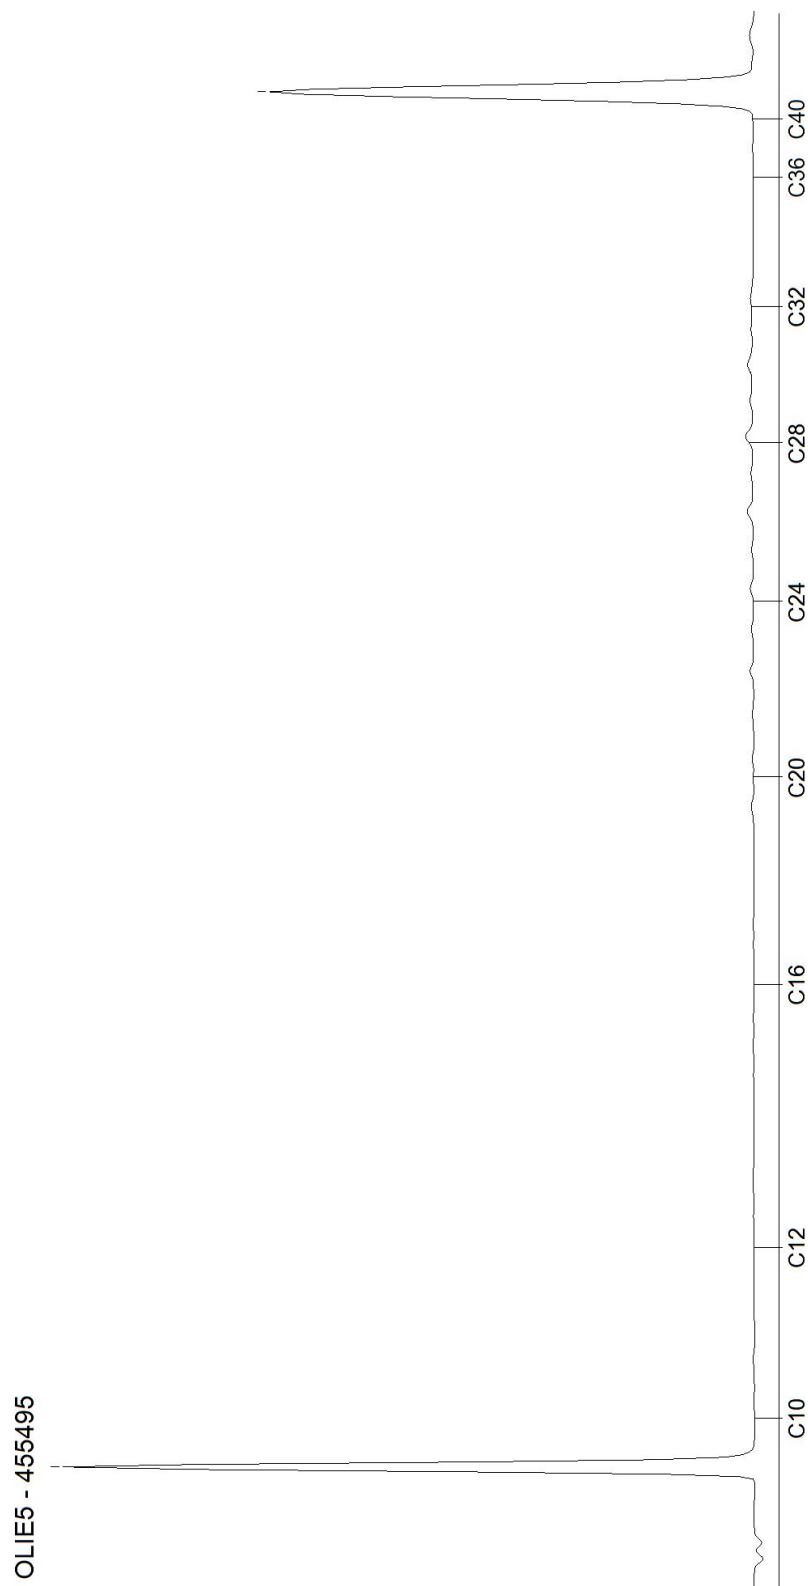
**Monster beschrijving: BM1**

In het bovengrondmengmonster BM1 zijn geen verhogingen aangetroffen. In het ondergrondmengmonster OM1 zijn eveneens geen verhogingen aangetroffen.

CHROMATOGRAM for Order No. 1180486, Analysis No. 455495, created at 04.08.2022 08:34:49

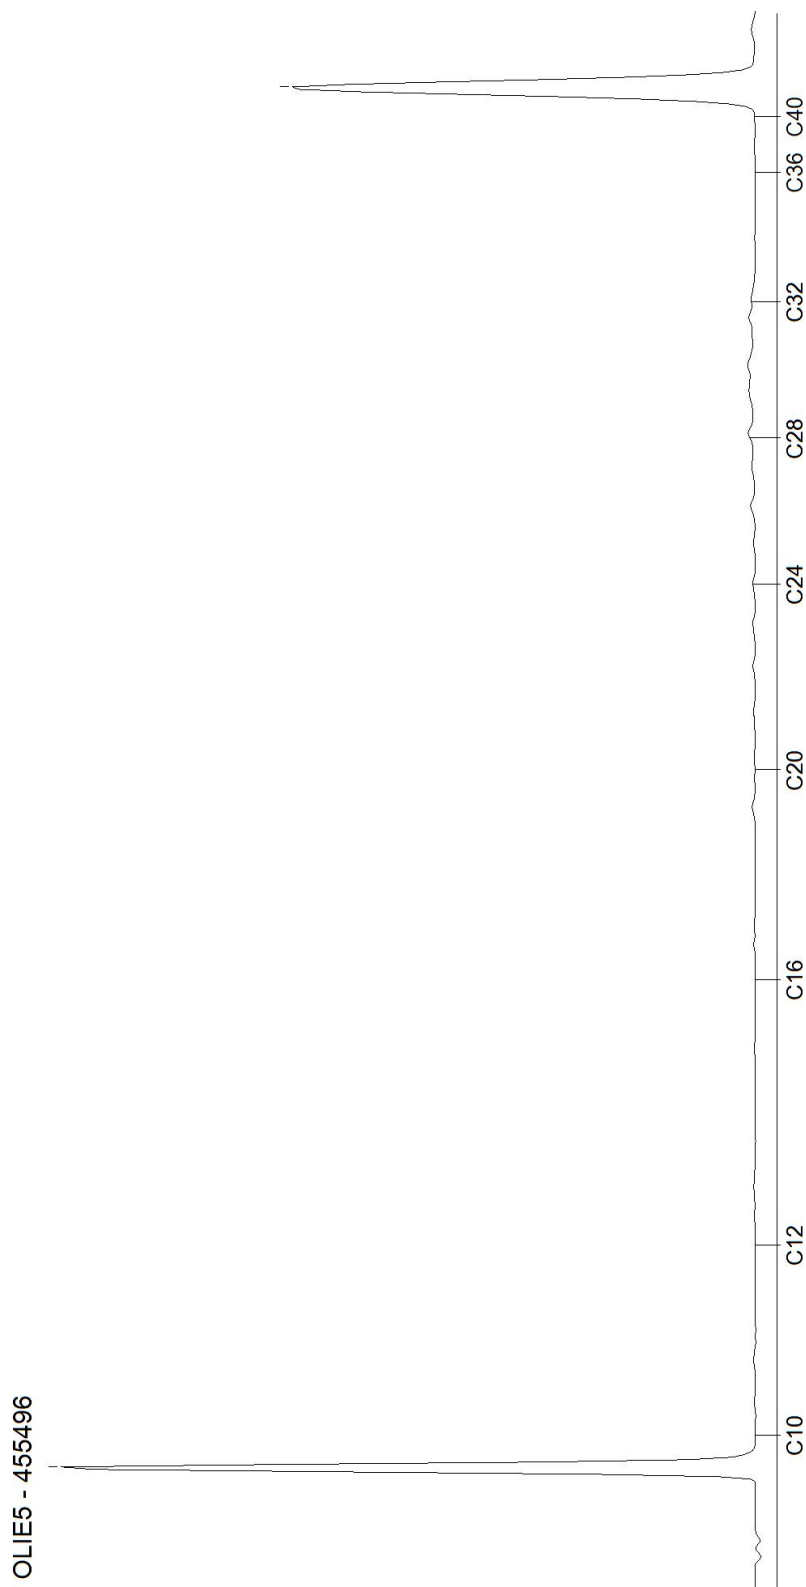
**Monster beschrijving: OM1**

CHROMATOGRAM for Order No. 1180486, Analysis No. 455496, created at 04.08.2022 11:17:53

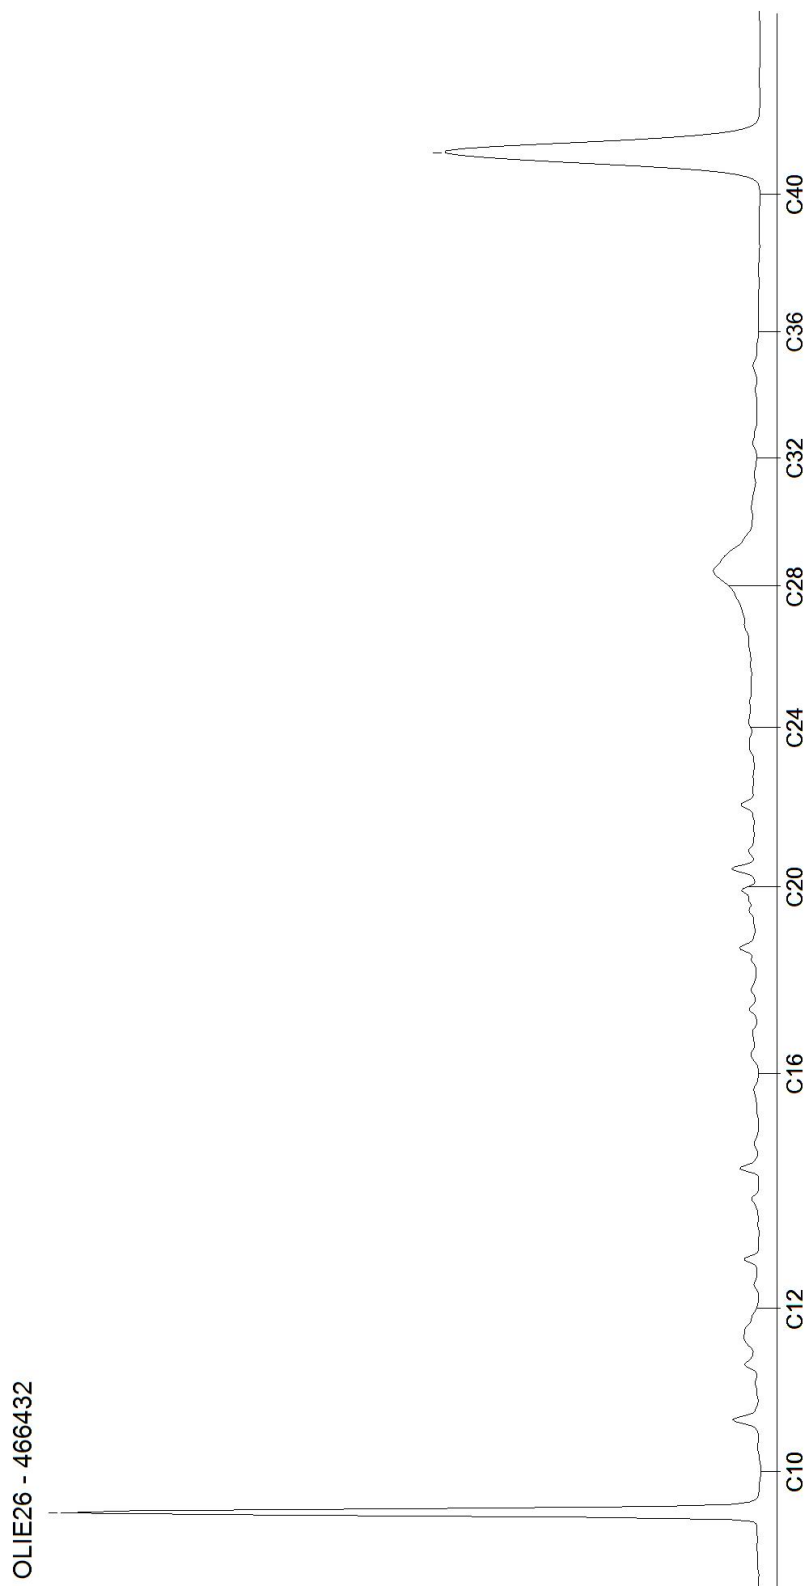
**Monster beschrijving: Pb1wm1**

In het grondwatermonster Pb1wm1 zijn lichte verhogingen barium en minerale olie aangetroffen.

CHROMATOGRAM for Order No. 1182287, Analysis No. 466432, created at 10.08.2022 05:57:25
