## Verkennd Bodemonderzoek

Project: 2022-250

Locatie: Perceel ten noorden van Looweg 1 te Wierden

Datum: 17 maart 2023

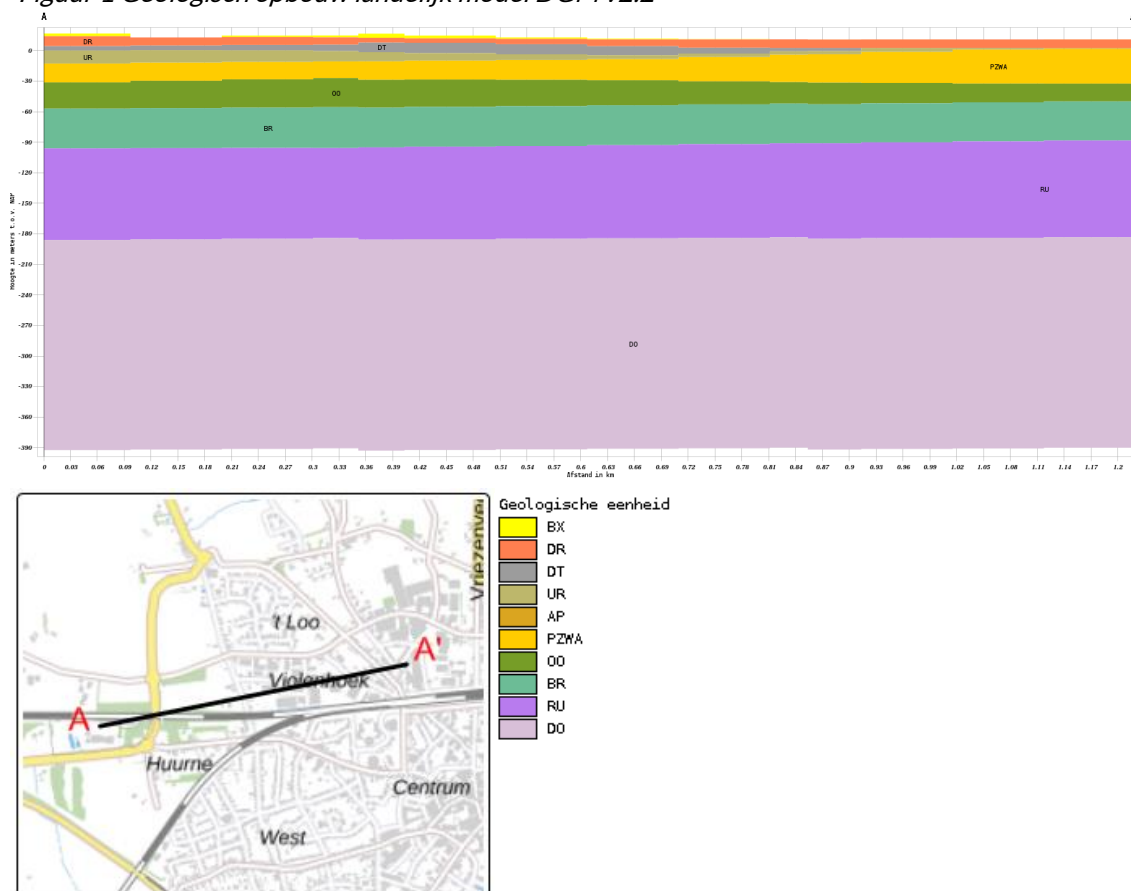
De regionale geohydrologische bodemopbouw is weergegeven in onderstaande figuur.

*Figuur 1 Geologisch opbouw landelijk model DGM v2.2*

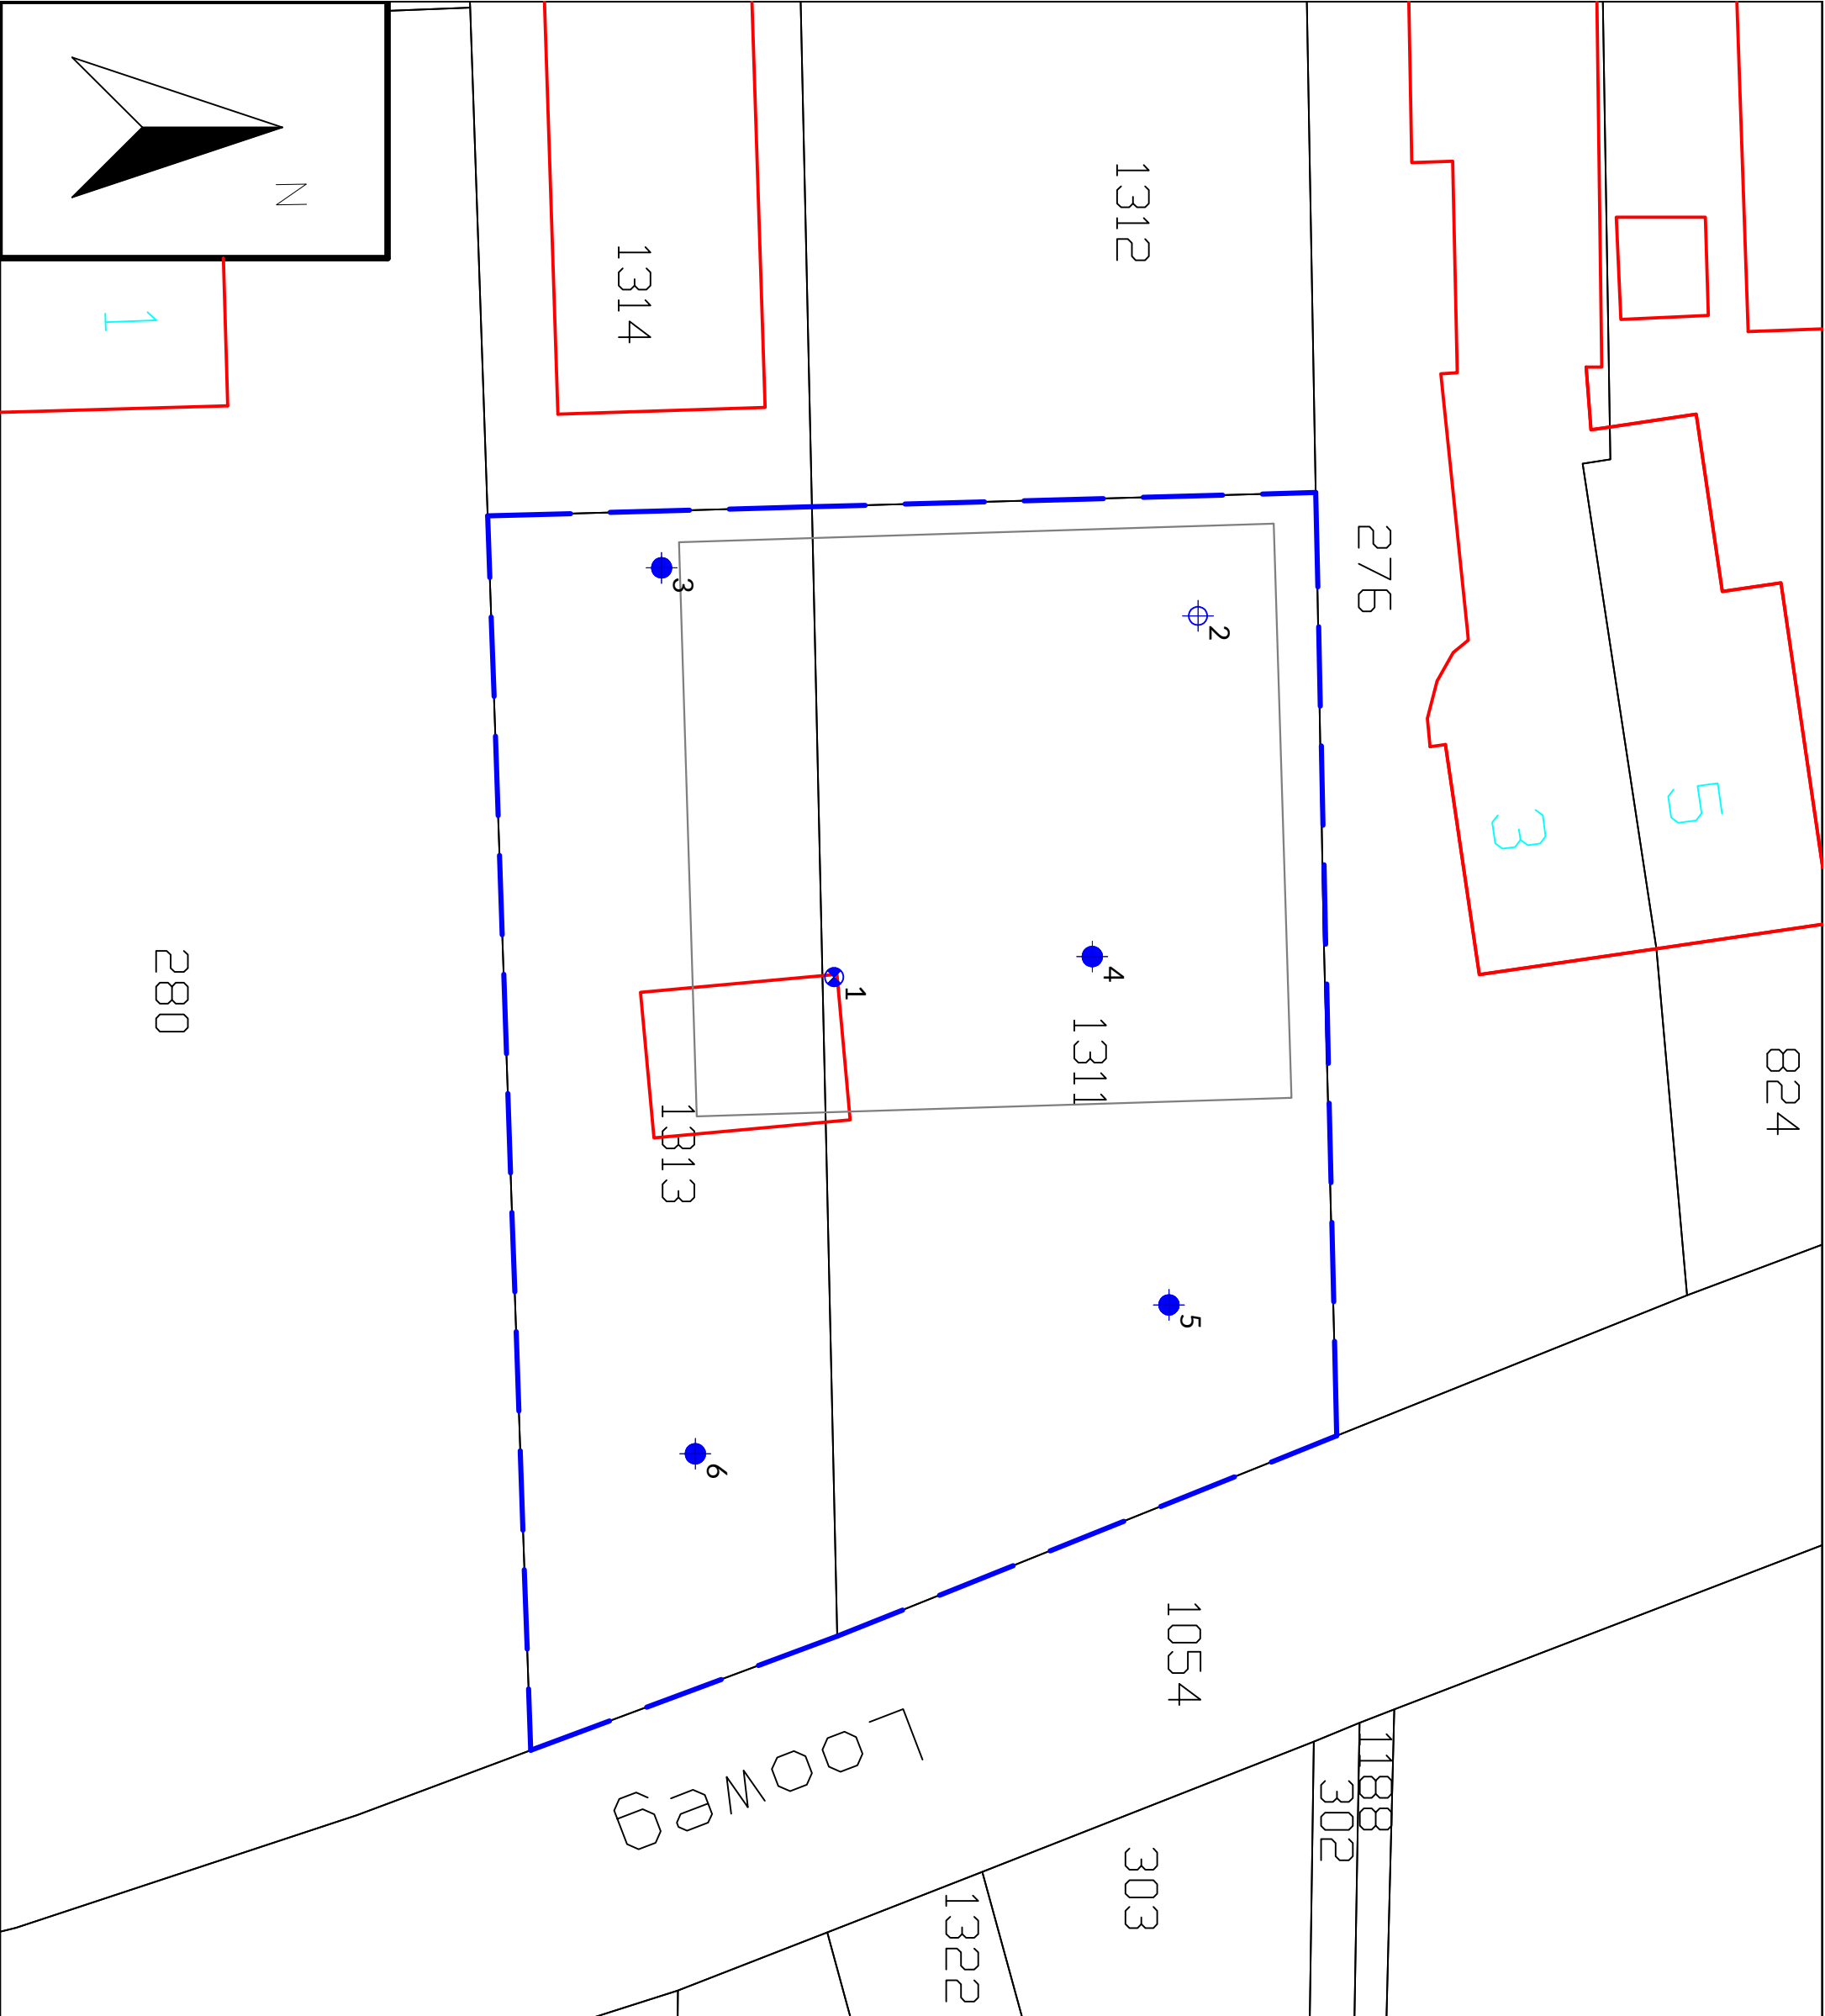
Overzichtstekening boorpunten

- Peilbuis
- Boring tot 0.5 m -mv
- Boring tot 2.0 m -mv
- Boring tot 5.0 m -mv

De veldwerkzaamheden zijn uitgevoerd op 3 maart 2023 (monsternamen grond). De positie van de boorlocaties zijn weergegeven in bijlage III.

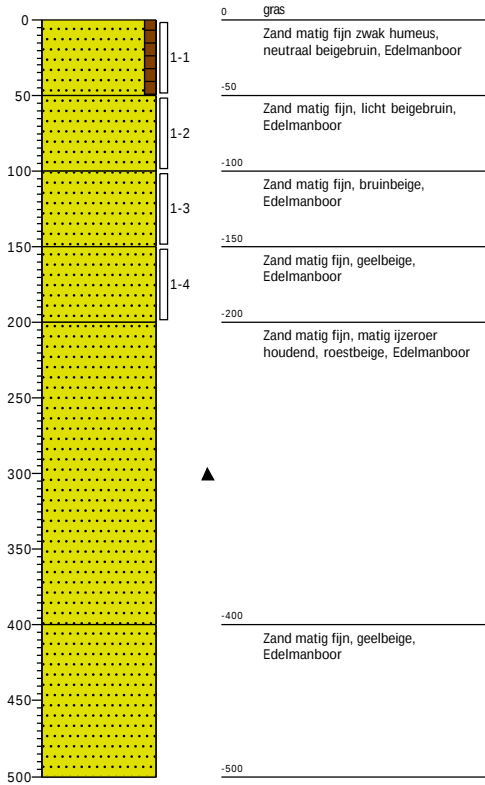
Boring: 1

X: 236203,60  
Y: 486634,19  
Datum: 3-3-2023

| Boring | Diepte boring (m -mv) | Traject (m -mv) | Grondsoort | Waargenomen bijzonderheden |
|---|---|---|---|---|
| 1 | 5,00 | 2,00 - 4,00 | Zand | matig ijzeroer houdend |

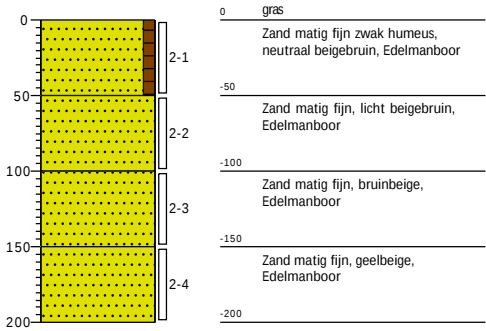
Boring: 2

X: 236192,06  
Y: 486645,40  
Datum: 3-3-2023

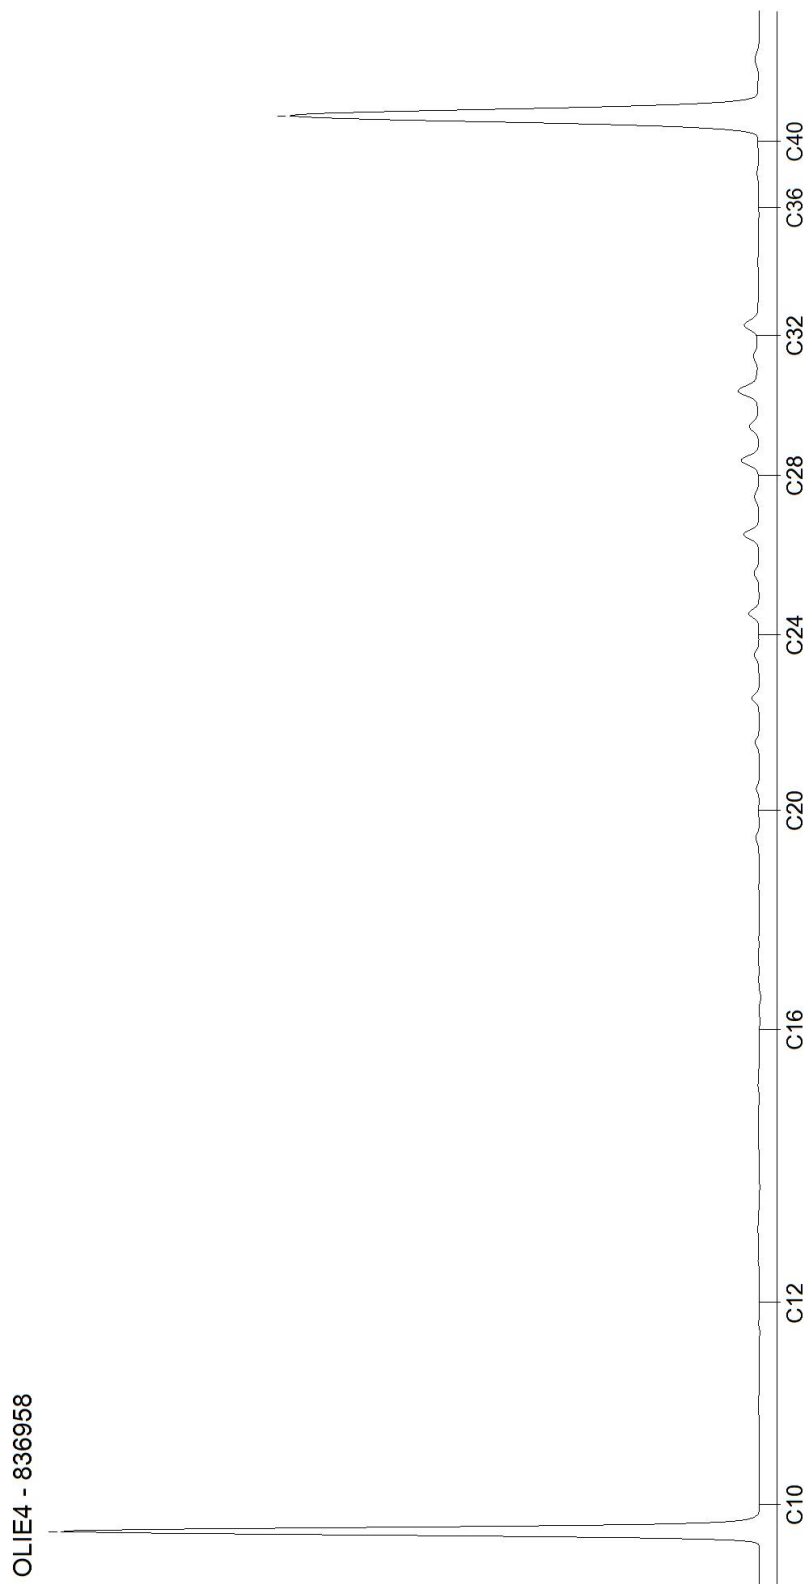
CHROMATOGRAM for Order No. 1248038, Analysis No. 836958, created at 08.03.2023 12:55:19

**Monster beschrijving: BM1**

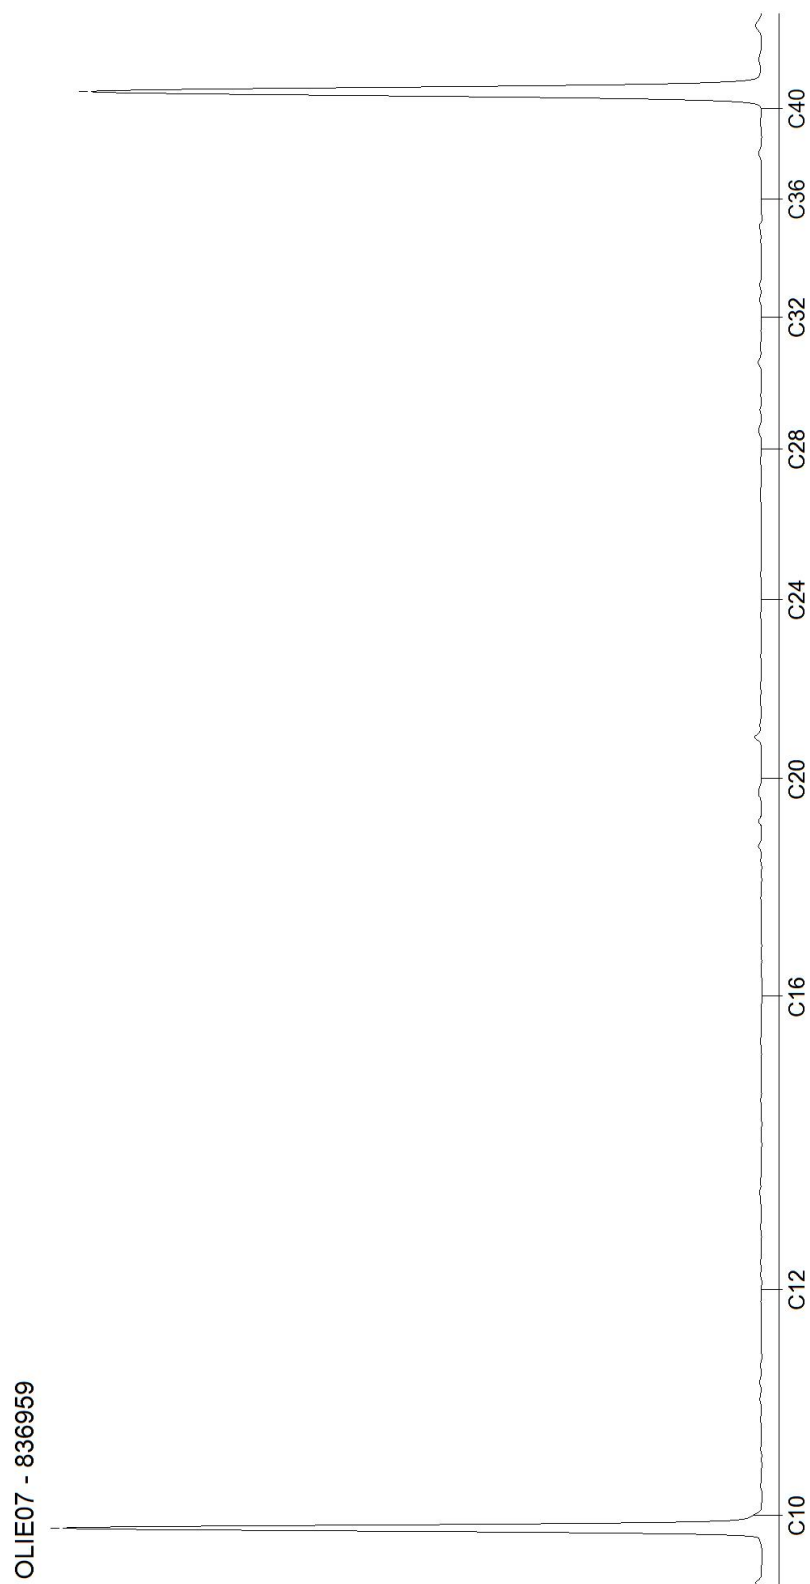
CHROMATOGRAM for Order No. 1248038, Analysis No. 836959, created at 08.03.2023 08:43:05

**Monster beschrijving: OM1**
