Onderwerp: **milieukundig vooronderzoek**  
**Slagsweg 1A te Zuna**  
Projectnummer: **23-M11033**  
Opdrachtgever: **BJZ.nu**  
Datum: **09 november 2023**

| onderwerp | <b>milieukundig vooronderzoek<br/>Slagsweg 1A te Zuna</b> |

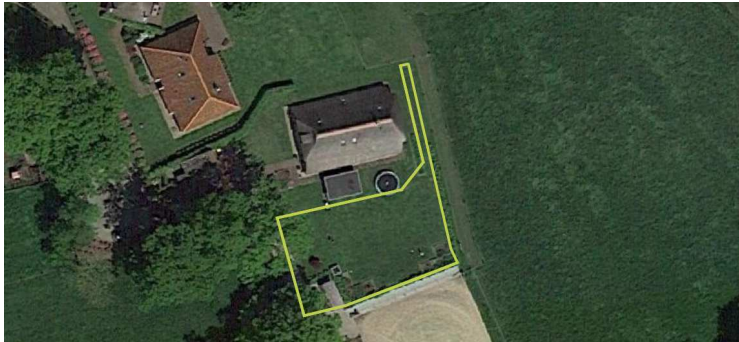
| | <i>figuur 1: onderzoekslocatie</i> |

| Algemene omschrijving | De onderzoekslocatie betreft een deel van een tuin gelegen aan de Slagsweg 1a te Zuna.<br>De eigenaar is voornemens de locatie te herbestemmen naar wonen. |
| Terreinverharding | De onderzoekslocatie is grotendeels onverhard. |

Het onderhavige onderzoek, het geografisch besluitvormingsgebied, betreft het onderzochte onderzoekslocatie, zoals weergegeven in figuur 1 en bijlage 3.

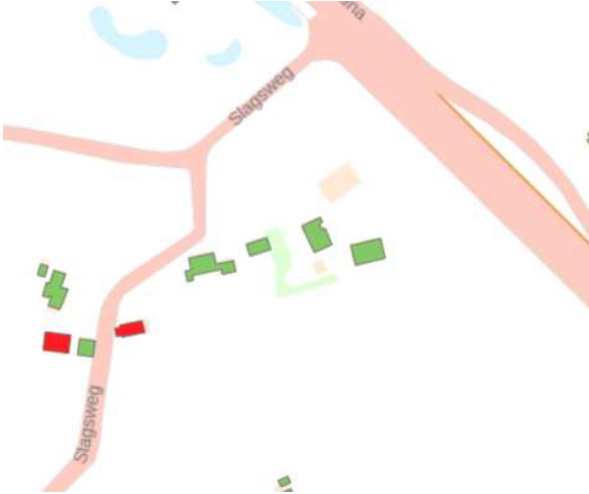
| <b>Aanwezigheid asbest</b> | <p>De onderzoekslocatie is onbebouwd. Op basis van de asbestdakenkaart van de Provincie Overijssel bevinden zich op of nabij de onderzoekslocatie geen asbestverdachte daken.</p> <p><i>figuur 1: asbestdakenkaart provincie Overijssel</i></p> <p>Er is geen informatie bekend omtrent de evt. aanwezigheid van asbest in de bodem t.p.v. het plangebied.</p> <p>Er bestaat altijd de mogelijkheid dat asbest (afval/puin) ed. is begraven. Op voorhand is hiervan geen informatie bekend.</p> |

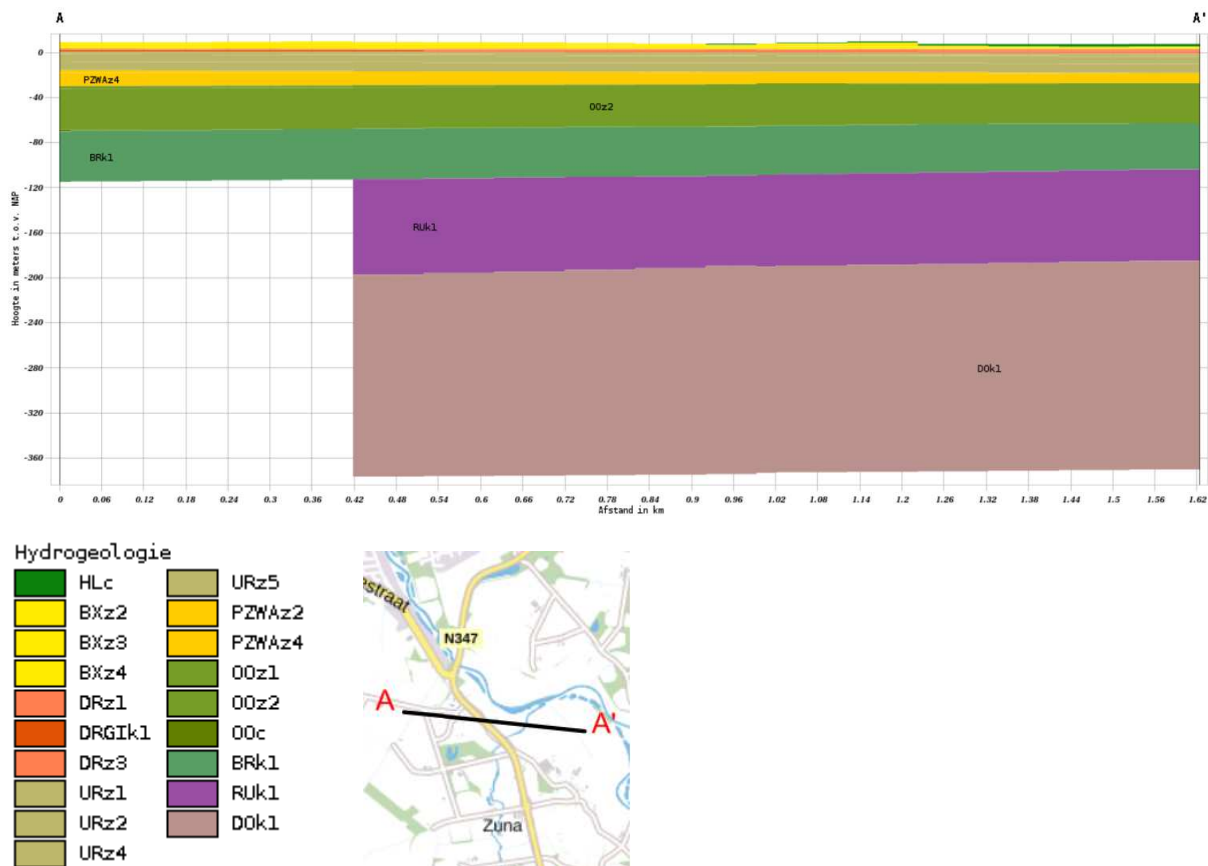
tabel 7: geohydrologische opbouw

De bovenste laag, de deklaag, heeft een hoogte van ca. 7 m+NAP.

De stromingsrichting van het ondiepe grondwater van het eerste watervoerend is in het kader van voorgaand bodemonderzoek vastgesteld en is noordoost gericht.

Opgemerkt dient te worden dat de stromingsrichting van het grondwater beïnvloed kan worden door drainepatroon, ligging van sloten, riolering, kabels, leidingen en funderingen.

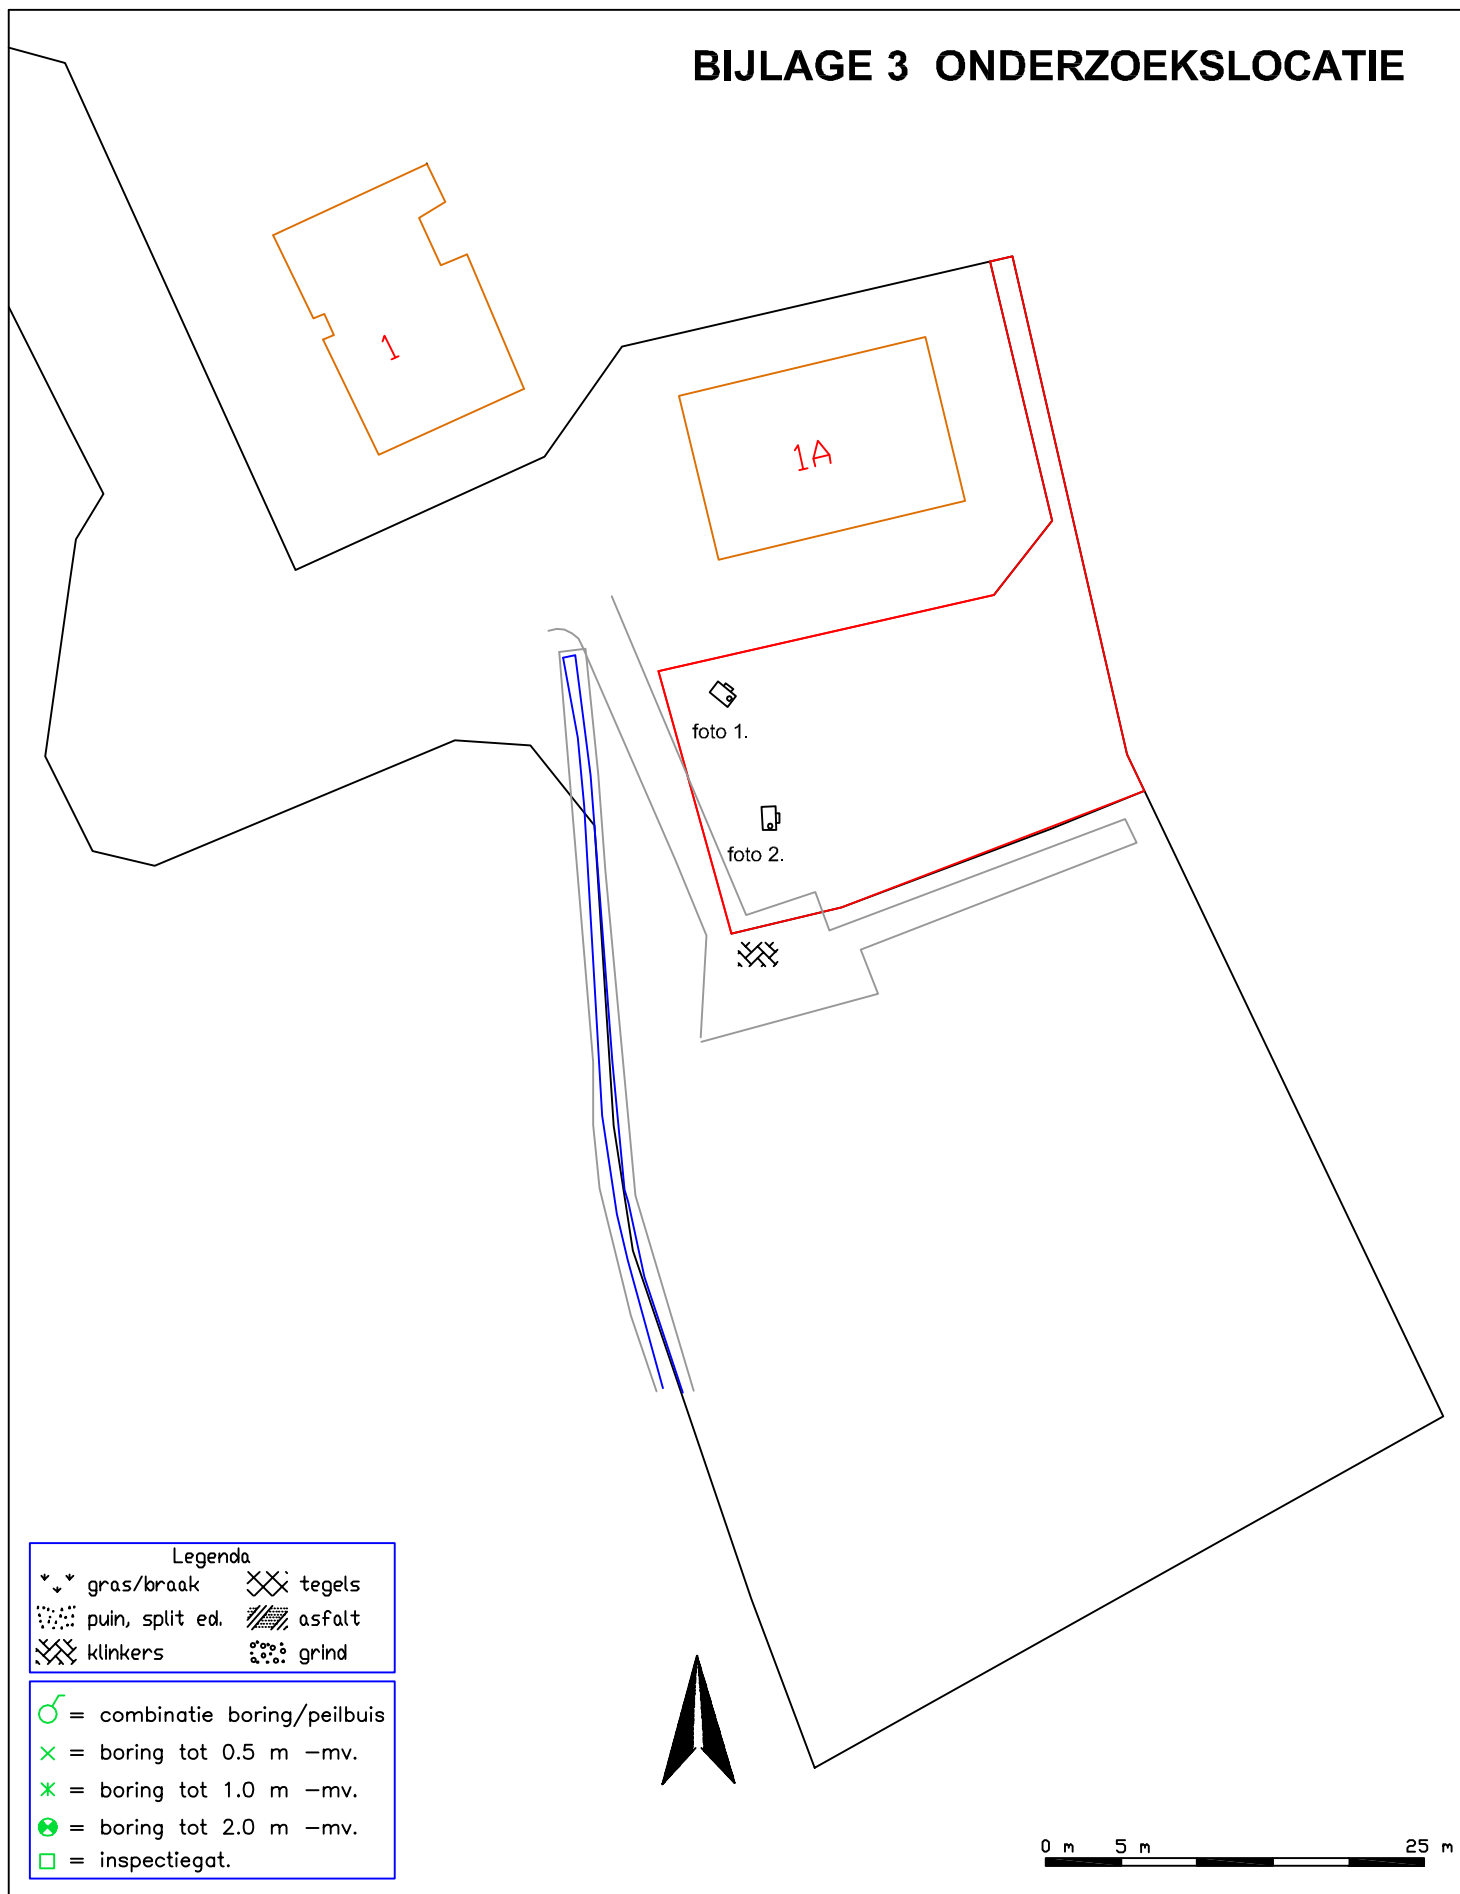
# BIJLAGE 3 ONDERZOEKSLOCATIE

Het onderhavige vooronderzoek heeft betrekking gehad op het perceel Slagsweg 1A te Zuna (zie bijlage 3).
