## Rapport Verkennend Bodemonderzoek conform NEN 5740 en NEN 5707 Grimbergerweg 9 - Notter

Grimbergerweg 9  
7467 PR Notter

Projectcode: 20043916

Rapportagedatum: 16 juli 2020

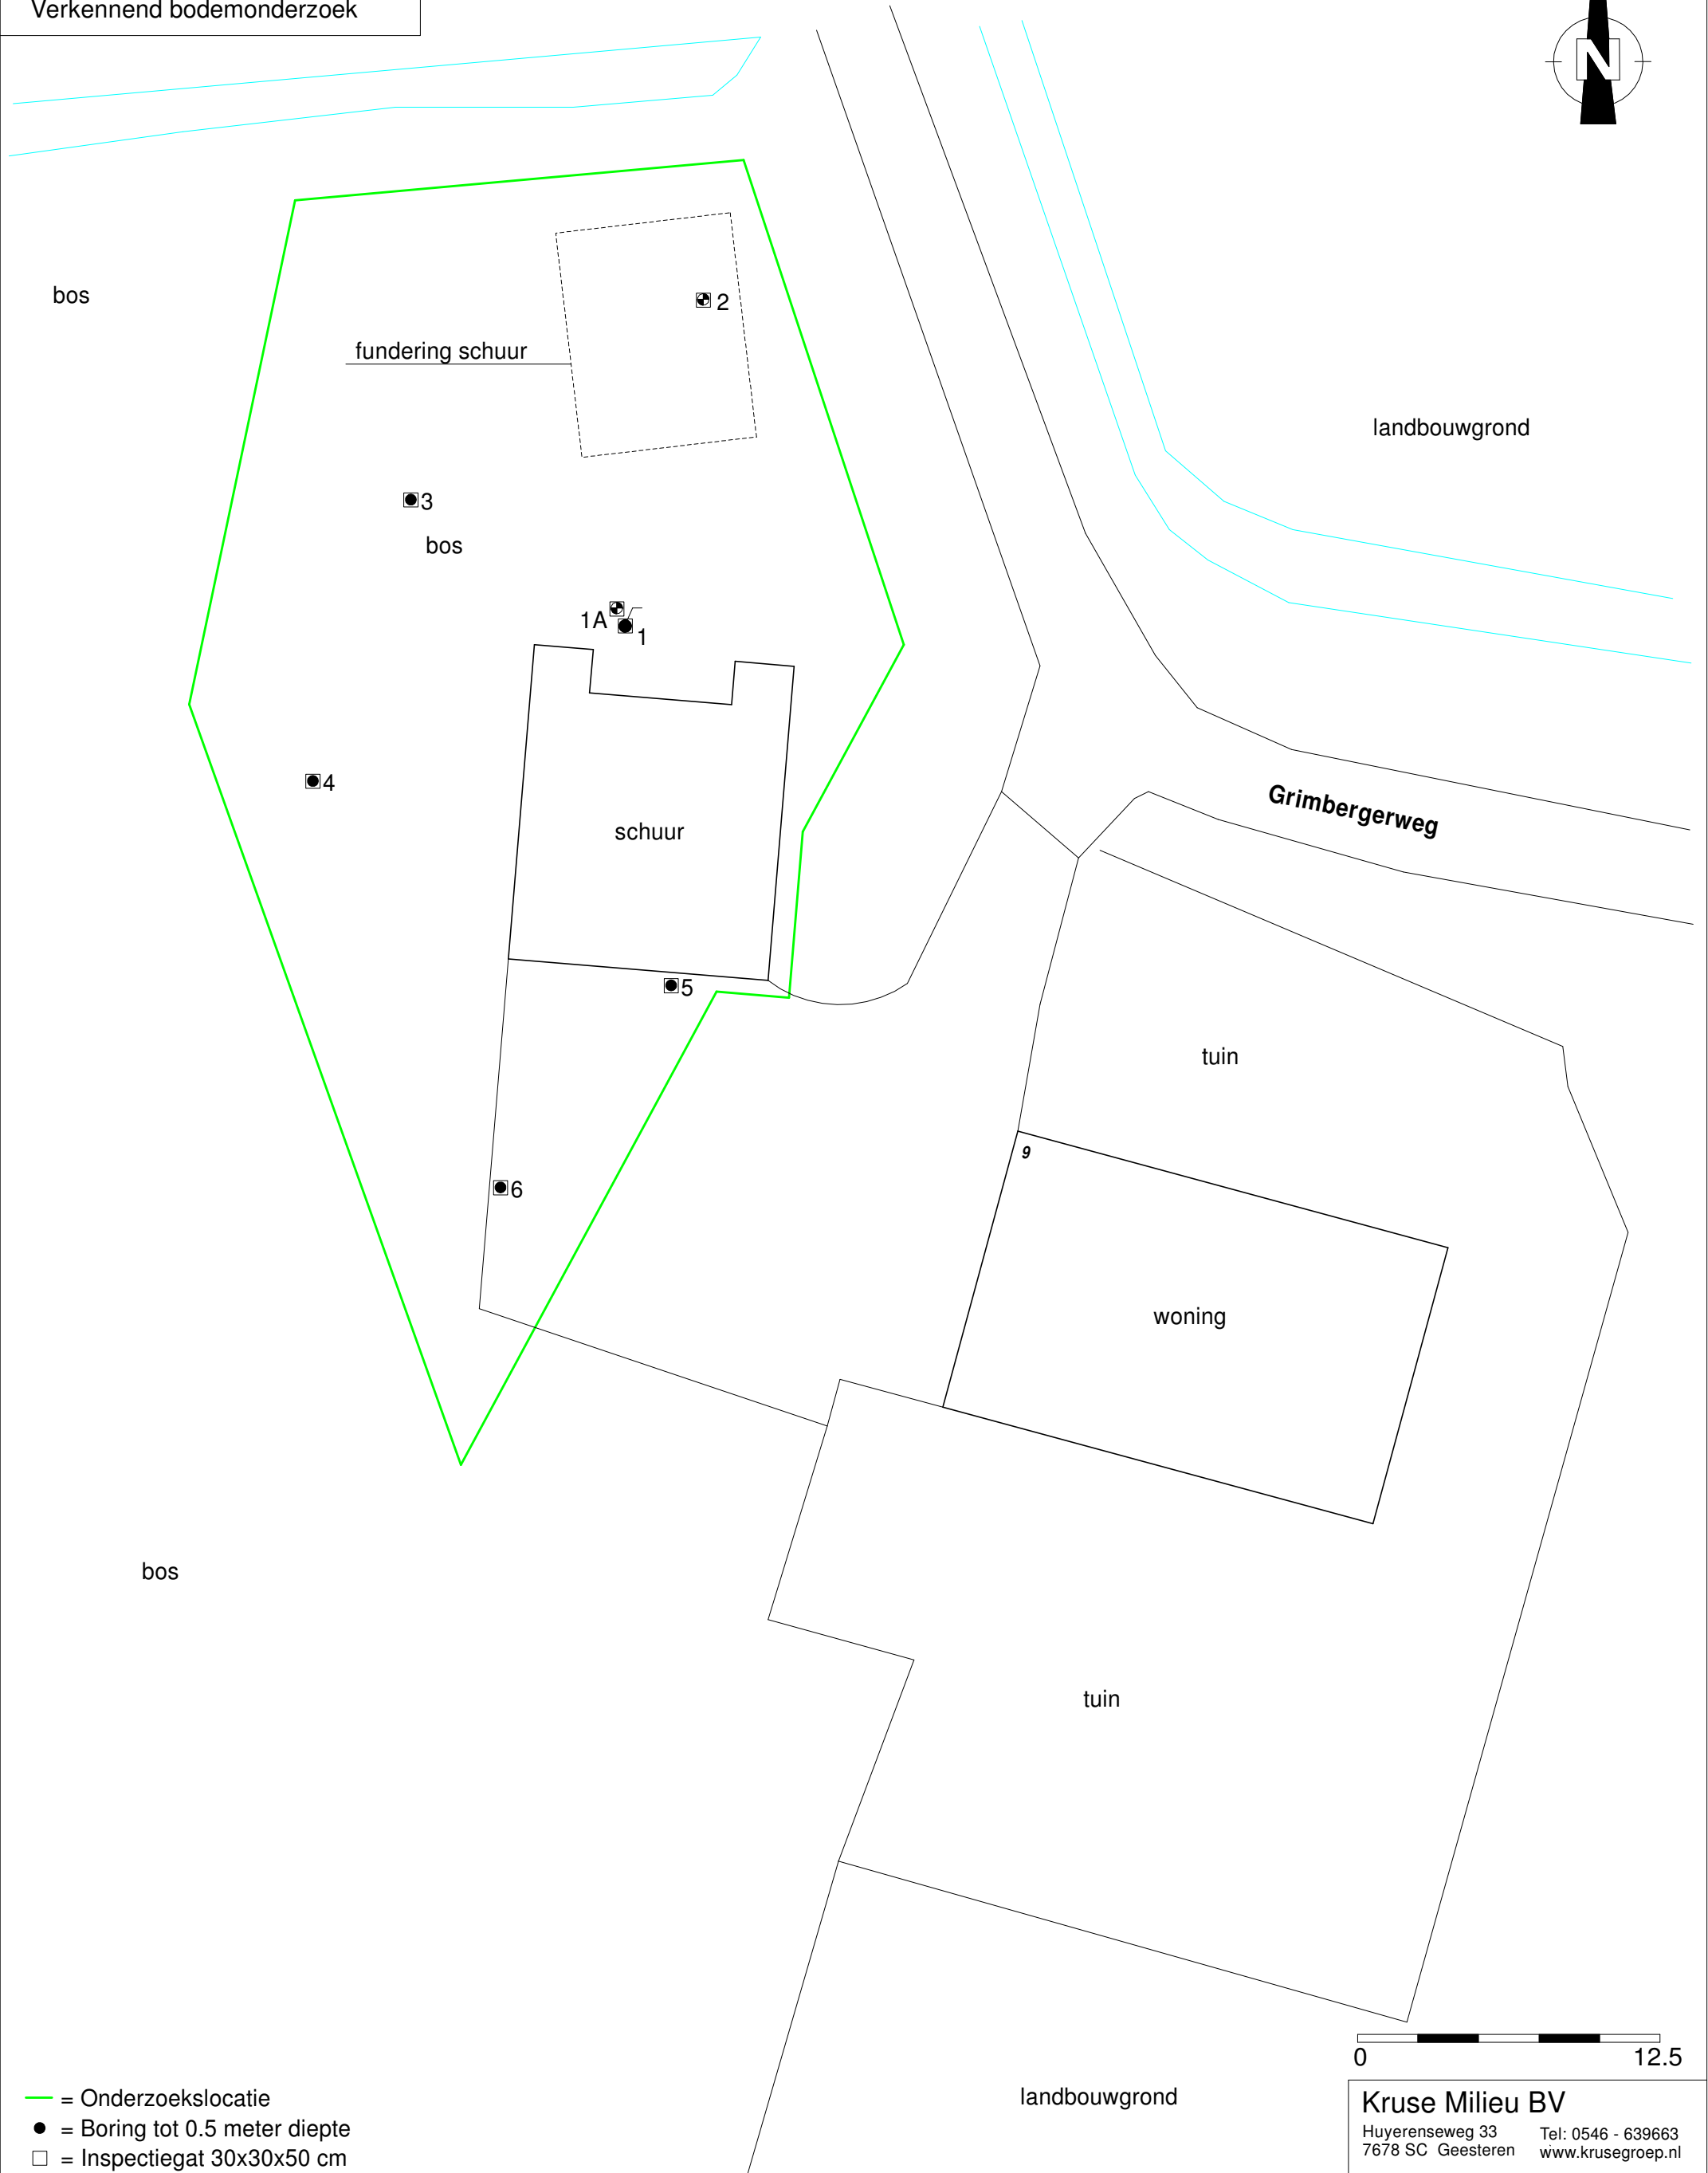
Bijlage I  
Regionale ligging locatie  
Boorplan verkennend bodemonderzoek Kruse Milieu BV, juli 2020

De situering van de monsterpunten is weergegeven op de situatieschets van bijlage I. Tijdens de boorwerkzaamheden is de bodemopbouw beschreven en is de grond zintuiglijk beoordeeld op eventuele aanwezigheid van verontreinigingen. De boorbeschrijvingen zijn weergegeven in bijlage II.

- = Onderzoekslocatie
- = Boring tot 0.5 meter diepte
- = Inspectiegat 30x30x50 cm
- = Boring tot 1.0 meter diepte
- ⦿ = Boring tot 1.5/2.0 meter diepte
- ⌋ = Peilbuis

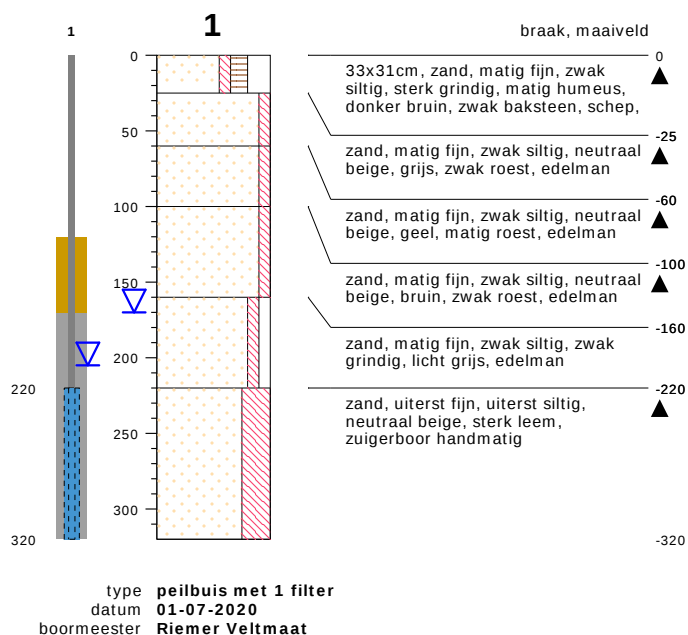
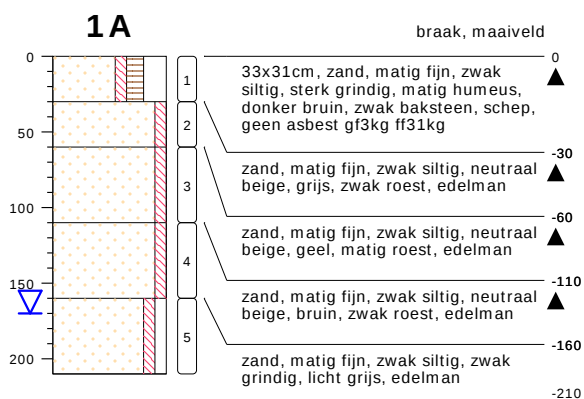
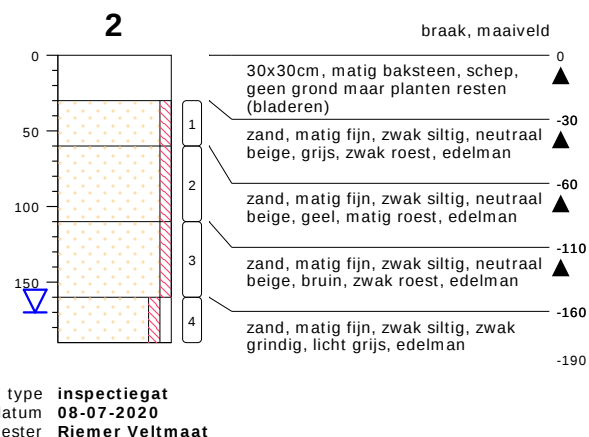
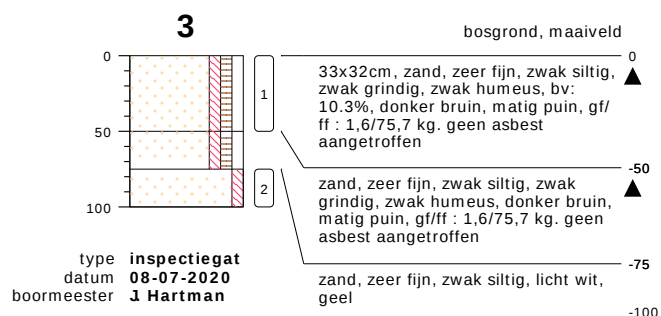
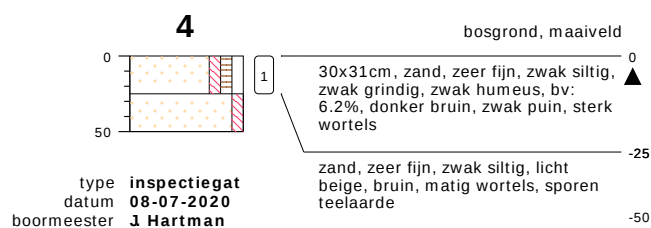
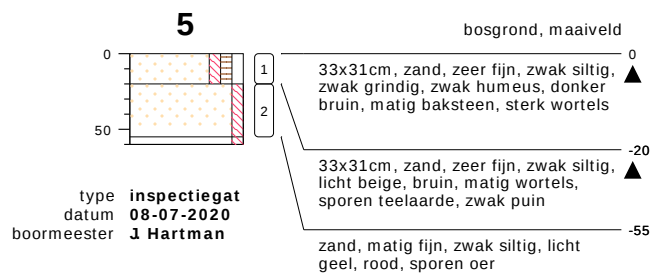
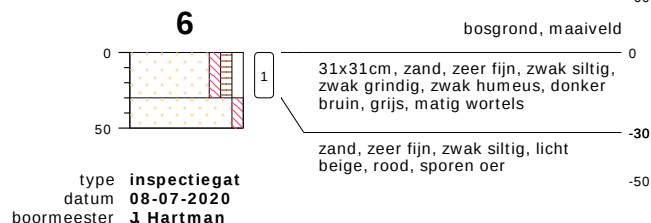
Bijlage II  
Boorstaten

De bodemopbouw ter plaatse van de onderzoekslocatie bestaat globaal uit matig fijn zand met vanaf circa 2.20 meter diepte uiterst fijn zand. In de boven- en ondergrond zijn roest- en oerhoudende lagen aangetroffen. Er zijn bodemvreemde materialen waargenomen. Deze zijn in tabel 2 opgenomen. Door de veldwerker zijn visueel geen asbestverdachte materialen in de bodem waargenomen.

## bodemprofielen schaal 1:50

onderzoek **Grimbergerweg 9 - Notter**  
projectcode **20043916**  
getekend conform **NEN 5104**

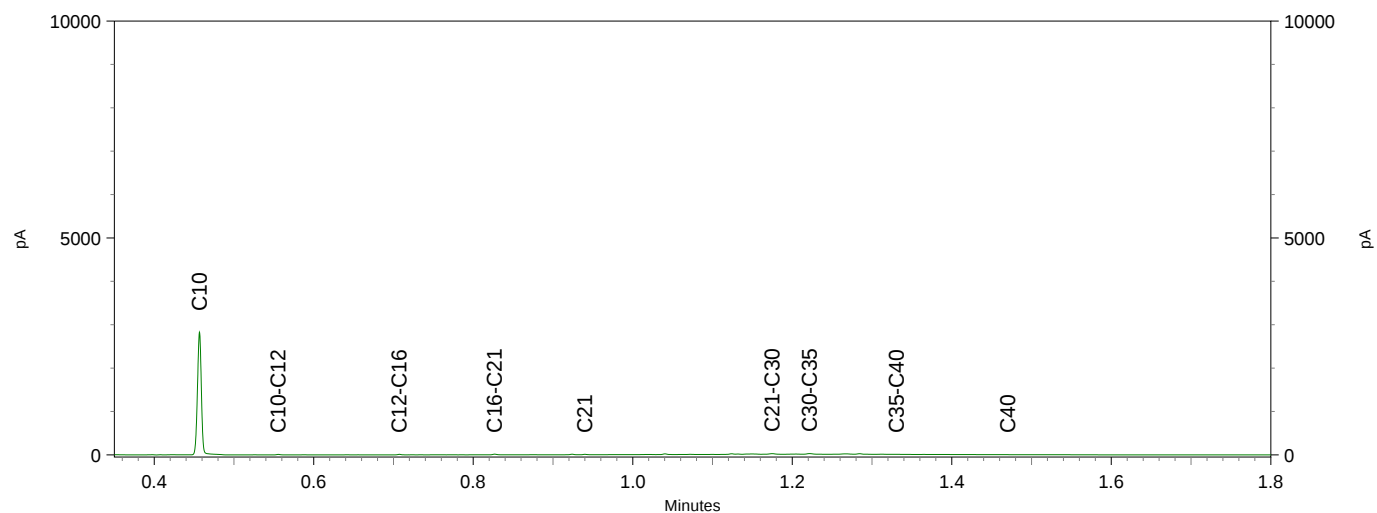
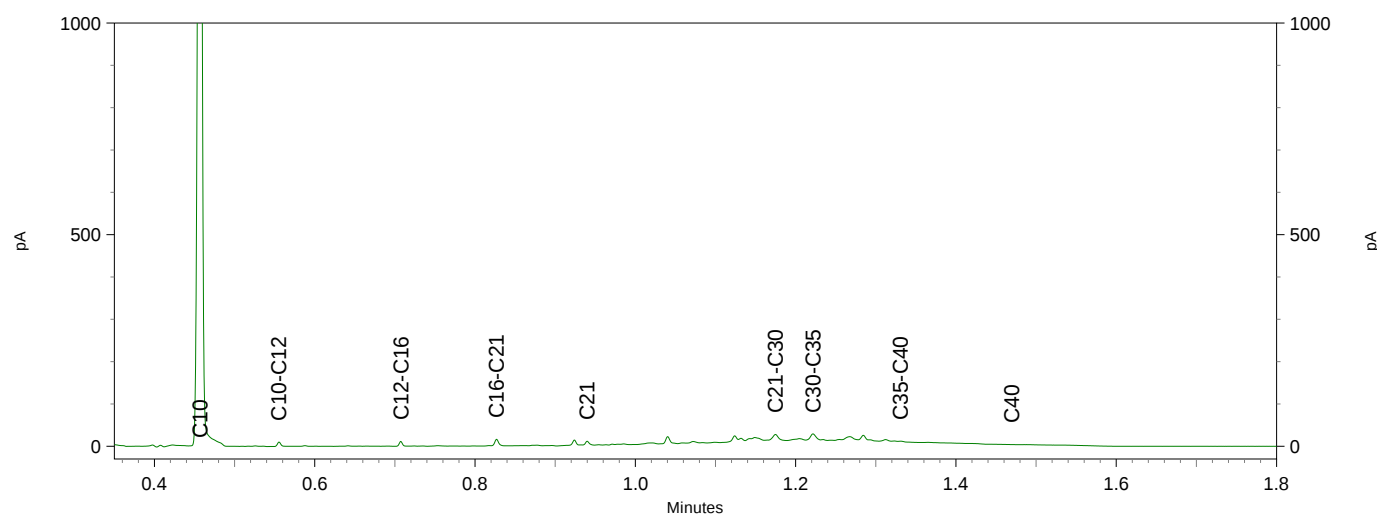
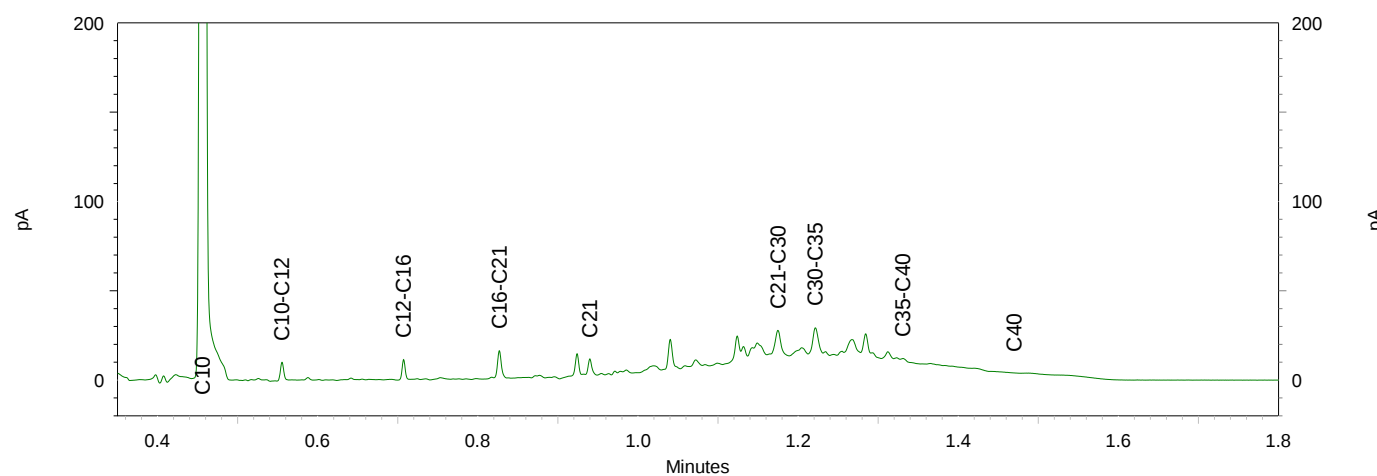
Sample ID.: 11464195  
 Certificate no.: 2020105157  
 Sample description.: BG  
 V

**BoToVa T12 Toetsing Wbb grond**
