**RAPPORT VERKENNEND BODEMONDERZOEK**  
**conform NEN 5740 en NEN 5707**  
**1<sup>e</sup> Nieuwstadsweg 7 - Wierden**

*Locatie:*  
1<sup>e</sup> Nieuwstadsweg 7  
7642 NG Wierden

Projectcode: 15055316

Rapportagedatum: 18 januari 2016

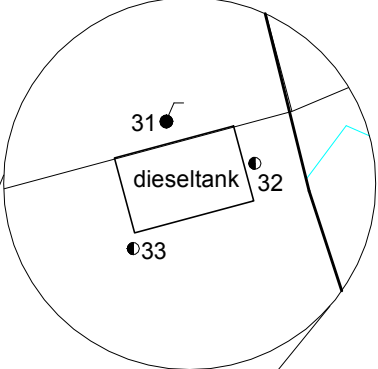
Detailtekening  
Schaal 1: 200

In bijlage I is de regionale ligging van de locatie weergegeven en is tevens een situatieschets opgenomen waarop de boorlocaties staan weergegeven.

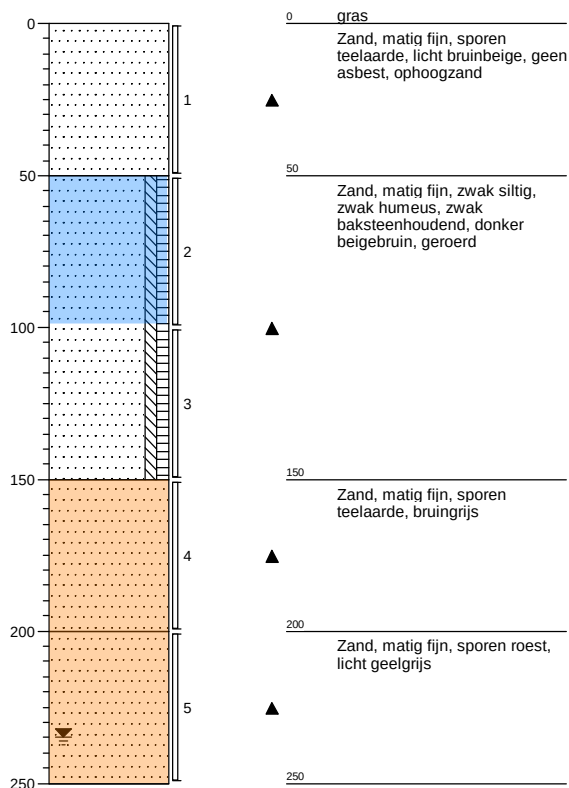
## Boring: 1A

- = mengmonster bovengrond, BG I
- = mengmonster bovengrond, BG II
- = mengmonster bovengrond, BG III
- = mengmonster ondergrond, OG I
- = mengmonster ondergrond, OG II
- = mengmonster bovengrond, dieseltank

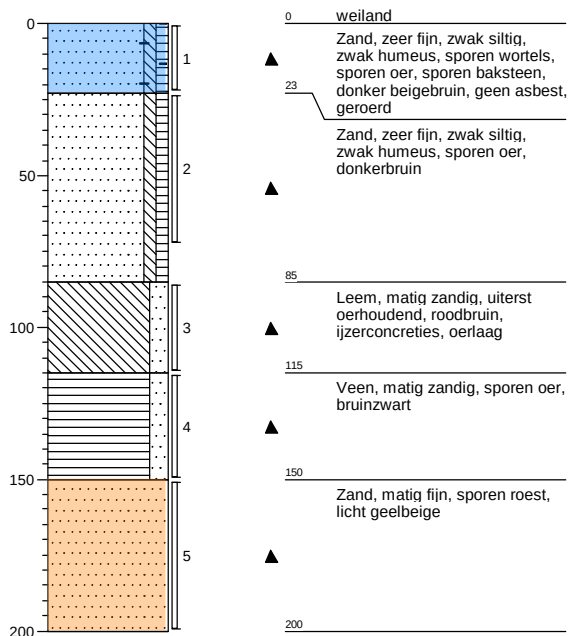
## Boring: 2

Ter plaatse van boringen 2 en 10 is in de ondergrond een laagje veen aangetroffen (maximale dikte circa 0.35 meter) en ter plekke van boring 2 is van 0.85 tot 1.15 m-mv een matig zandige, uiterst oerhoudende en ijzerconcreties bevattende leemlaag opgeboord.

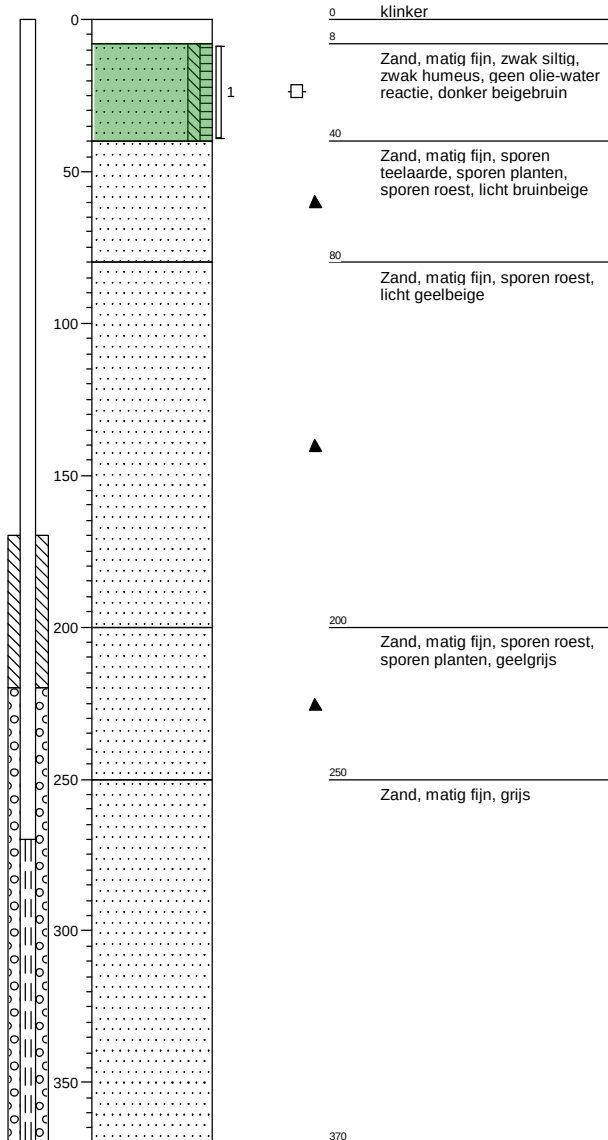
### Boring: 31

De waarden voor de pH en de EC worden normaal tot licht verhoogd geacht. In het grondwatermonster uit peilbuis 31 is een hogere waarde voor de troebelheid gemeten dan voor natuurlijke troebelheid verwacht wordt ( $\geq 10$  NTU). De peilbuizen hebben voldoende rusttijd gehad na plaatsing (minimaal een week). Ook zijn de peilbuizen zorgvuldig en met een voldoende laag debiet afgepompt waardoor aangenomen wordt dat er geen sprake is geweest van een verstoord bodemevenwicht tijdens monsterneming, en dat de gemeten waarde voor troebelheid een natuurlijke oorzaak heeft (zwevende stoffen als lutum of silt in het grondwater). Zwevende delen kunnen leiden tot verhoogde meetwaarden in het grondwater als gevolg van matrixstoringen bij de analyse en ab- en adsorptie organische verbindingen en zware metalen aan deze zwevende delen.

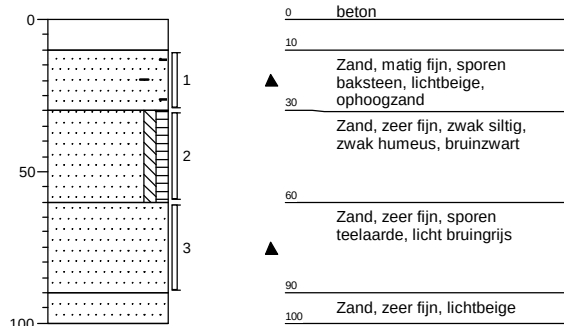
### Boring: 24

Uit de boorstaten van de aanvullende boringen blijkt dat de bodem onder de betonvloer onder een laagje matig fijn ophoogzand bestaat uit zeer fijn, zwak sitlig, zwak humeus zand waaronder tot einde boordiepte (1.0 m-mv) zeer fijn zand is opgeboord. Behoudens enkele sporen baksteen (van 0.08 tot 0.3 m-mv) ter plekke van boringen 24 en 28 zijn er zintuiglijk geen waarnemingen gedaan die zouden kunnen duiden op een bodemverontreiniging. Er zijn derhalve geen aanvullende analyses uitgevoerd.
