| Onderwerp: | <b>milieukundig vooronderzoek<br/>Schapendijk nr. 11 te Wierden</b> |
| Projectnummer: | <b>18-M8580</b> |
| Opdrachtgever: | <b>BJZ.nu</b> |
| Datum: | <b>24 augustus 2018</b> |

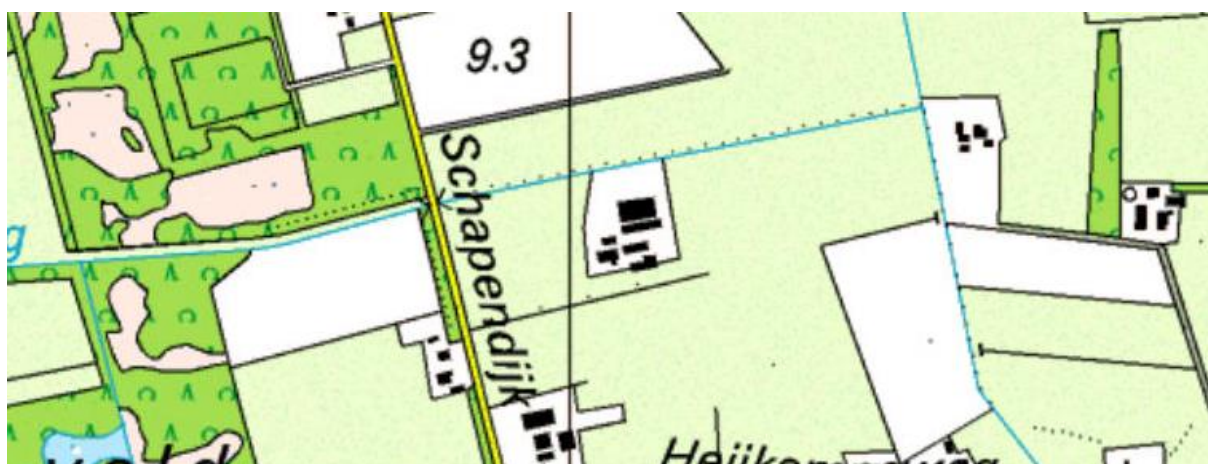
2000

Op basis van oude topografische kaarten vanaf 1901 is op de locatie al bebouwing te herkennen. Op basis van oude topografische kaarten tussen 1901 en nu is op de locatie te herkennen dat verschillende gebouwen zijn gebouwd, verbouwd en gesloopt. De bebouwing is wel steeds op ongeveer de zelfde plaats als de huidige bebouwing.

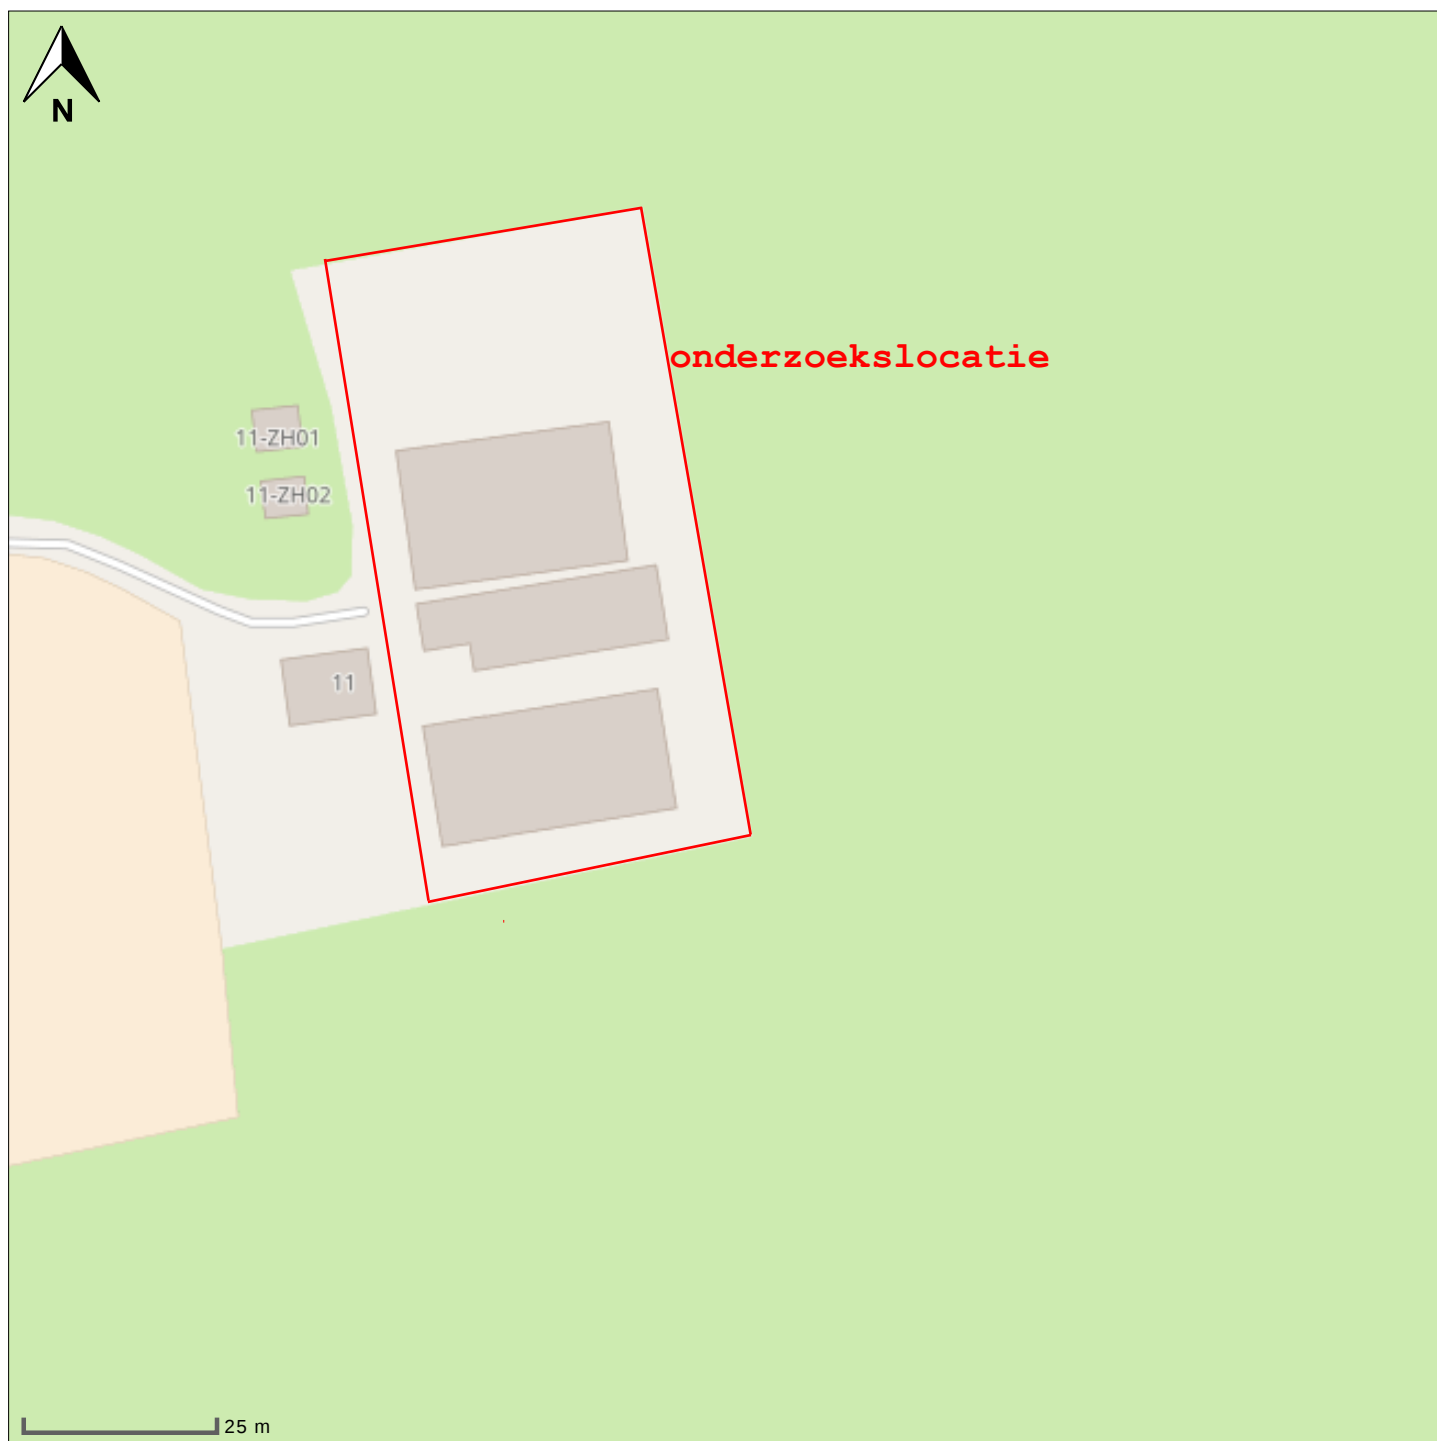
onderzoek **Schapendijk 11 te Wierden**  
 projectcode  
 datum **24-08-2018**  
 paraaf  
 schaal **1:1.000**

Op de locatie Schapendijk nr. 11 te Wierden bevinden zich een bestaande woonboerderij, twee recreatiewoningen, drie schuren/stallen en enkele bijgebouwen. De noordelijk stal is thans deels afgebroken.

He plangebied t.p.v. de geplande nieuwbouw van de woningen is thans grotendeels bebouwd met de af te breken schuren/stallen.
