Onderwerp: **verkennend milieukundig bodemonderzoek volgens  
NEN-5740+A1 Vriezenveenseweg nr. 60B-62 te Wierden**  
Projectnummer: **18-M8580**  
Opdrachtgever: **BJZ.nu**  
Datum: **28 september 2018**

| onderwerp | <b>verkennd milieukundig bodemonderzoek<br/>volgens NEN-5740+A1<br/>Vriezenveenseweg nr. 60B-62 te Wierden</b> |

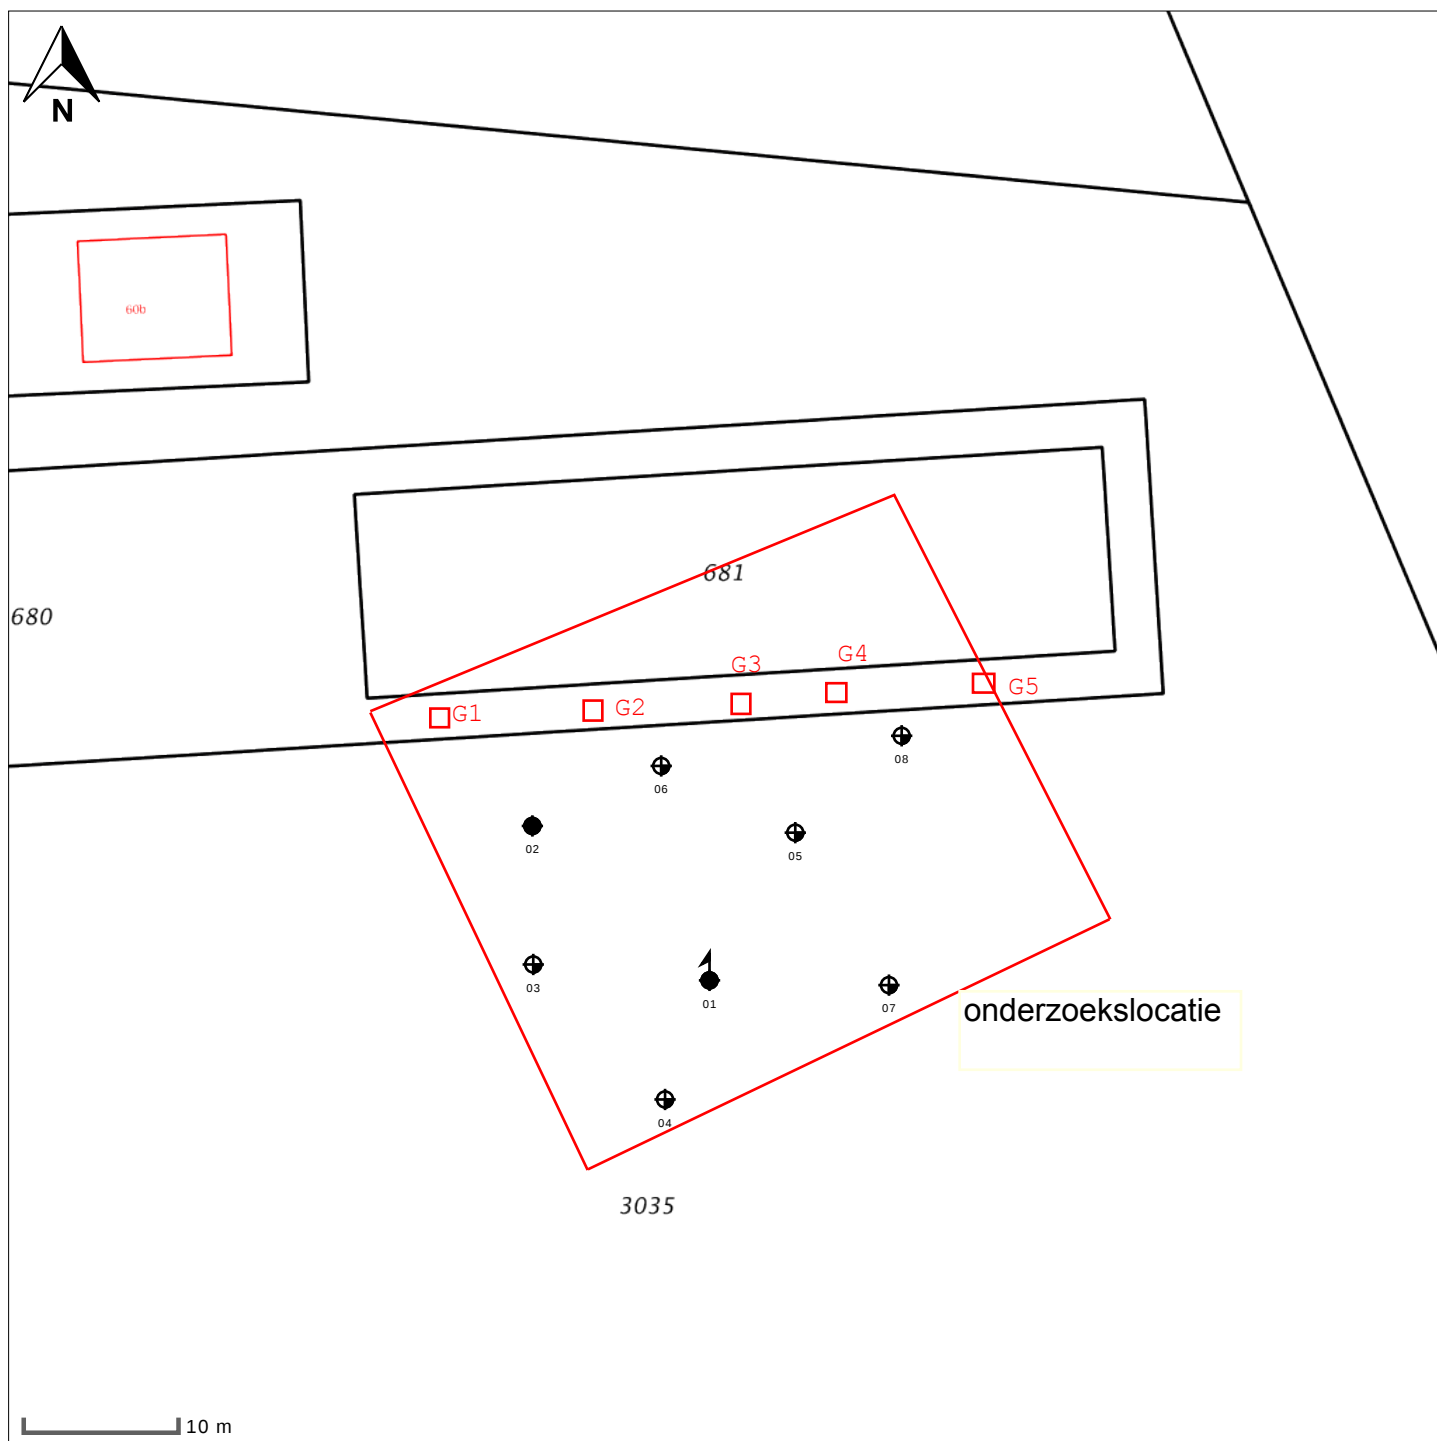
onderzoek **Vriezenveenseweg 60b-62 te Wierden**  
 projectcode **18-M8570**  
 datum **28-09-2018**  
 paraaf  
 schaal **1:500**

Het onderzoeksprogramma is ruimtelijk weergegeven in bijlage 2. In deze bijlage zijn alle geplaatste boringen geprojecteerd.
