## Gemeente Zwolle

**Verkennd bodem-, asbest- en waterbodemonderzoek**  
op de locatie aan de Herfterlaan 2 te Zwolle

*Projectnummer:* 160036/lvh/sh  
*Datum:* 4 maart 2016

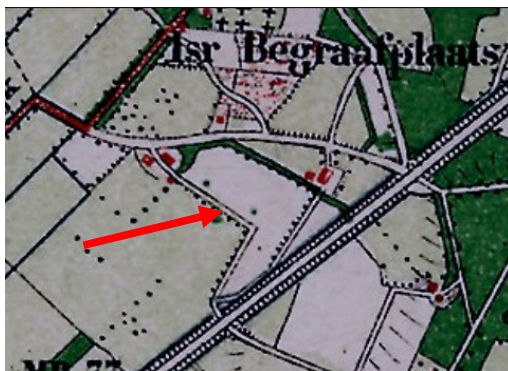
Fig.1: historische kaart 1907 (weg)

Binnen de onderzoekslocatie zijn meerdere (voormalige) sloottracé's gesitueerd (figuur 1). Vroeger liep een weg door de locatie en was over het erf gelegen (zie figuur 2). Sommige sloottracé's en de weg zijn niet meer aanwezig. Ten zuidoosten van de onderzoekslocatie is binnen het kadastrale perceel een pad op een grondwal gesitueerd. De grondwal vormt (i.o.m. de gemeente Zwolle) geen onderdeel van de onderzoekslocatie.
