**RAPPORT VERKENNEND ASBESTONDERZOEK**  
**conform NEN 5707**  
**Spolderenkweg 17 - Zwolle**

*Locatie:*  
Spolderenkweg 17  
8042 PK Zwolle

Projectcode: 19015416

Rapportagedatum: 1 april 2019

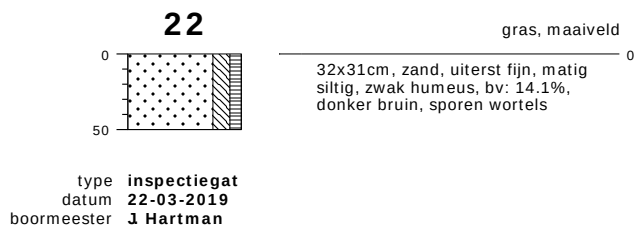
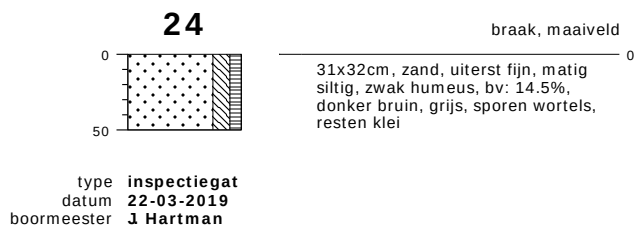
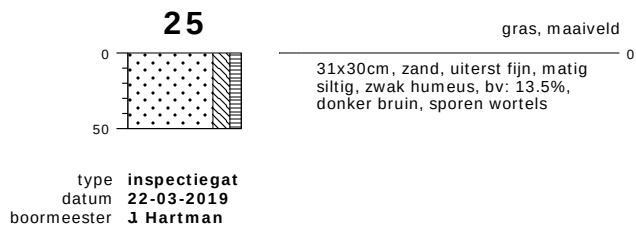
## bodemprofielen schaal 1:50

Tijdens de boorwerkzaamheden is de bodemopbouw beschreven en is de grond zintuiglijk beoordeeld op eventuele aanwezigheid van verontreinigingen. Voor de bodemopbouw en bodemsamenstelling wordt verwezen naar de boorstaten in bijlage II.
