## Dijkzichtweg 5

## Hessenweg 19

## Hessenweg 23

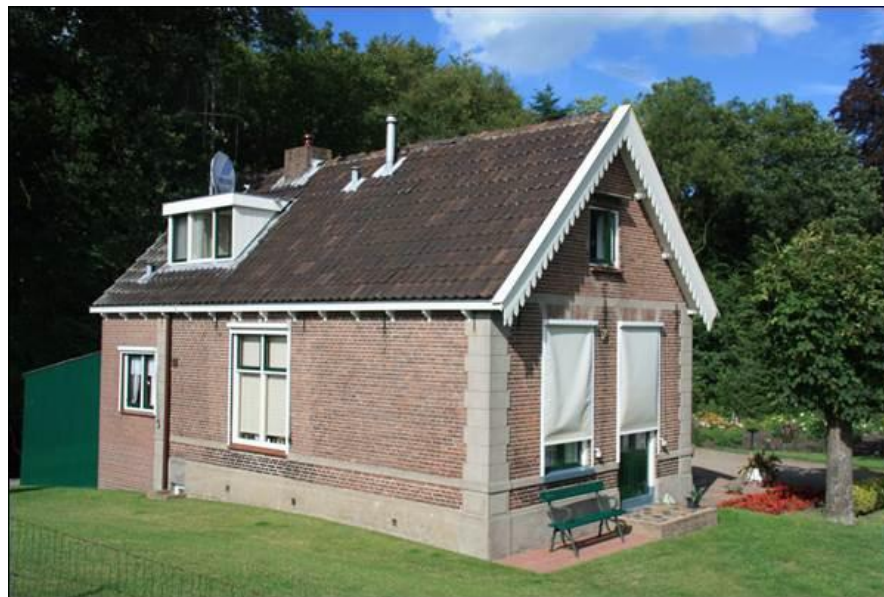
Brugwachterswoning gebouwd als onderdeel van de aanleg van het Lichtmiskanaal in 1832 tussen Berkum en De Lichtmis, waardoor Zwolle een aansluiting kreeg op de Dedemsvaart. Het Lichtmiskanaal is door de aanleg van de A28 gedempt. Deze brugwachterswoning vormt, samen met een restant van het kanaal in de uiterwaard, een stukje van de Hessenweg en de sluiswachterswoning (Dijkzichtweg 17), een herinnering aan het Lichtmiskanaal vóór de aanleg van de A28. Karakteristiek is de ligging in een bocht van de Dijkzichtweg (de voormalige Hessenweg) nabij de Berkummerbrug over de Vecht. Beschrijving: uit metselwerk opgetrokken woning van één bouwlaag onder een met pannen gedekt zadeldak, met hoekstenen op de hoeken. Recentelijk is de woning aan de achterzijde uitgebreid met een aanbouw, die buiten de bescherming valt. Waardering: van cultuurhistorisch- en stedenbouwkundig belang als kenmerkend onderdeel van de infrastructurele aanleg van het Lichtmiskanaal - vanwege de typologie van de woning en de beeldbepalende ligging in samenhang met brug en kanaal.

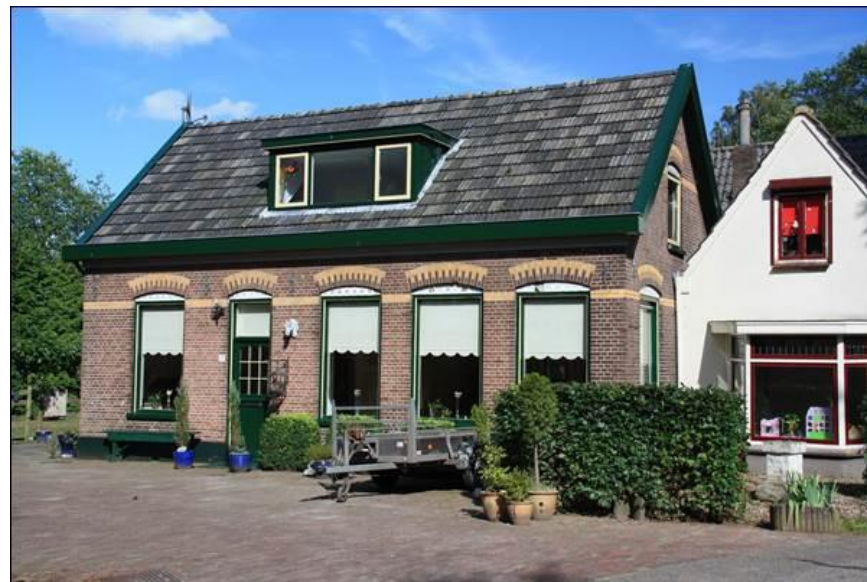
## Dijkzichtweg 17

Sluiswachterswoning gebouwd in de negentiende eeuw als onderdeel van de aanleg van het Lichtmiskanaal in 1832 tussen Berkum en De Lichtmis (zie beschrijving Dijkzichtweg 5). Gesitueerd aan de Dijkzichtweg nabij de Kromme Kolk. Typerend is dat de woning dwars ten opzichte van de weg staat. Dit is te verklaren vanuit het feit dat de woning was gebouwd aan het kanaal, dat in noordzuidrichting liep. De sluiswachterswoning heeft een rechthoekige plattegrond van één verdieping, een zadeldak met leien en vensters met gemetselde ontlastingsbogen in gele baksteen. Rondom wordt de gevel verlevendigd door speklagen van dezelfde gele baksteen. Op het dakvlak aan de lange zijde bevindt zich een dakkapel. In een latere fase is er aan de kopgevel een woning tegenaan gebouwd. Van cultuurhistorisch- en stedenbouwkundig belang als gaaf bewaard gebleven sluiswachterswoning uit de negentiende eeuw en als historisch relict van het voormalige Lichtmiskanaal.

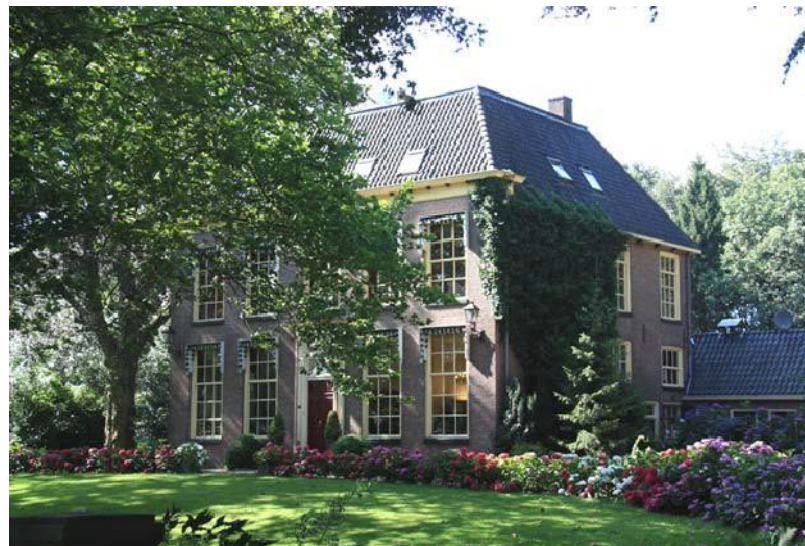
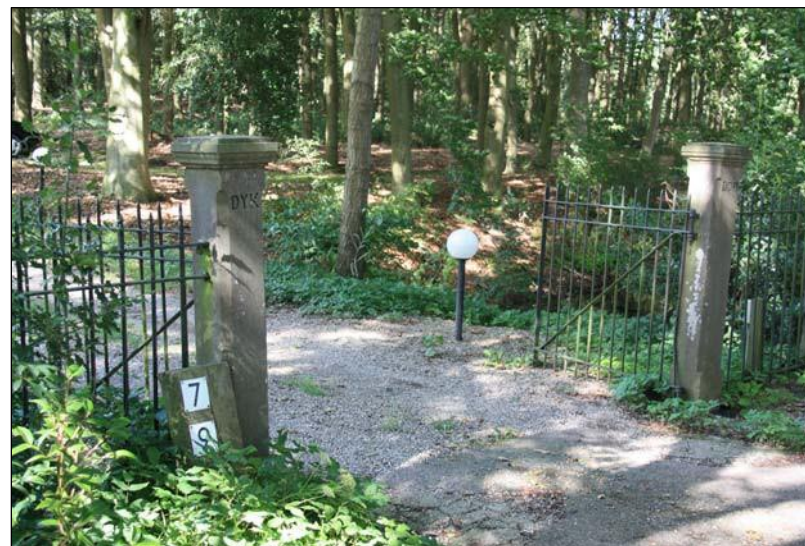
## Dijkzichtweg 7-9

Bij Berkum werd in 1450 een brug over de Vecht gebouwd ten behoeve van de Hessenweg naar Noord-Duitsland, die de noordelijke Vechtoever volgde. De brug is in de twintigste eeuw vervangen door de huidige. Langs de Vecht ontstonden de buitenplaatsen Vechterdam, Vegtlust en Dijkzicht. Dijkzicht is gelegen aan de noordzijde van de Vecht en de Hessenweg. Het front van het buitenhuis was gericht naar de weg en de Vechtdijk. De buitenplaats werd gesticht door de Zwolse patriciër Paulus Cornelis Adriaan Sichterman in het begin van de negentiende eeuw. Het blokvormige herenhuis van twee bouwlagen met omgaand schilddak is vijf assen breed. Aan de noordzijde was een binnenplaats die door twee later toegevoegde gebogen eenlaags dienstvleugels deels is omgeven. Bij het huis staat een dienstgebouw. Ten noorden en oosten van het huis is in de jaren '20 van de negentiende eeuw een groot parkbos aangelegd door de Zwolse tuinarchitect Georg Anton Blum. In de aanleg was een weiland opgenomen waar een 'wandeling' omheen liep. De parkaanleg heeft veel aan kwaliteit ingeboet. Ten westen van het huis bevindt zich de negentiende-eeuwse brugwachterswoning. Ten oosten van de buitenplaats mondde het in 1832 aangelegde Lichtmiskanaal uit in de Vecht. Dit kanaal vormde via de Nieuwe Vecht de verbinding van Zwolle met de Dedemsvaart voor de aanvoer van turf. In de Vechtdijk lag een schutsluis met een ophaalbrug voor de Hessenweg. Bij de sluis was een sluis- en brugwachterswoning uit de tijd van de aanleg van het kanaal. Het geheel vormt een waardevol ensemble vanwege architectuur en cultuurhistorie.

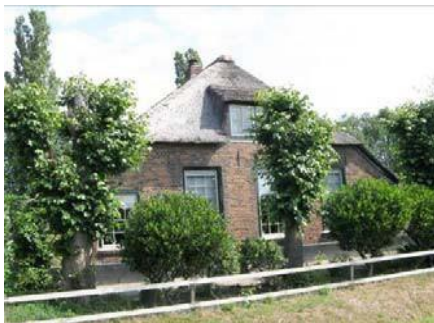
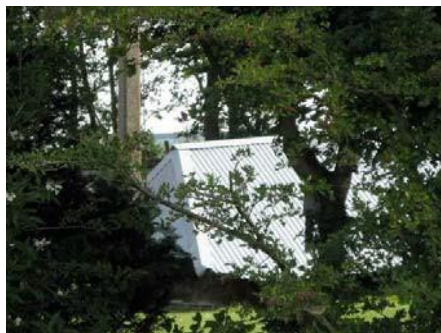
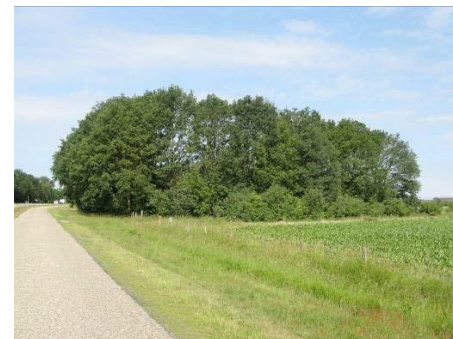
Waardevol is de ligging in het open weide landschap, de groene omkadering van het erf en de sloot/greppel aan de zuid- en oostzijde.

Waardevol is het ensemble met een hoofdvolume en bijgebouwen. Waardevol zijn de drie knotlindes voor de gevel. Waardevol is de singel als inkadering van het erf en de weide op het zijerf.

Van de bebouwing is het hoofdvolume als volume waardevol en de aanwezigheid van bijgebouwen en een hooiberg. Van belang is de positionering ten opzichte van elkaar. Waardevolle elementen van het hoofdvolume zijn het rietgedekte dakvlak, de gevels in materiaal, metselverband en indeling. Ook waardevol zijn de gevels van het kleinen betonschuurtje en het gesloten dakvlak. Waardevol is de hooiberg met betonnen roeden.

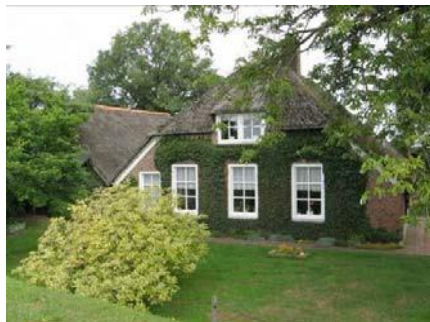
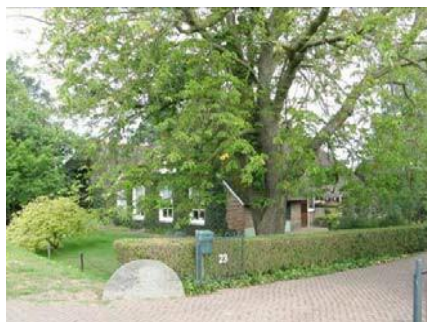
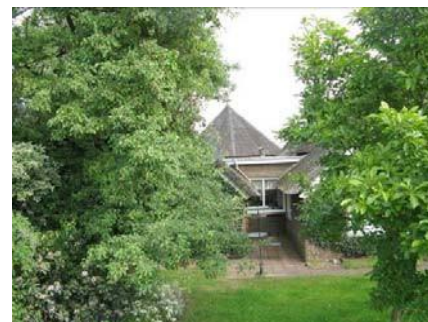
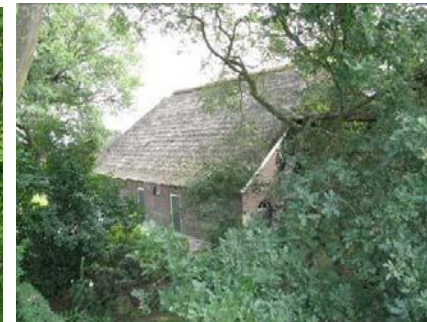
Waardevol is de ligging in het open weidelandschap.

Waardevol is de sloot aan de voorzijde en zijde van het erf.

Waardevol is het erfensemble van hoofdvolume met stenen schuur en bijgebouwen. Het erf is traditioneel ingericht en heeft een 'agrarische' uitstraling. Dit is waardevol.

Waardevol zijn de markante kastanje bij de ingang en de markante eiken op het zijerf.

De aanwezigheid van het hoofdvolume, schuur, hooiberg en andere bijgebouwen zijn waardevol voor het ensemble.

De volumes van de boerderij en schuur zijn afzonderlijk ook van waarde. Waardevolle elementen zijn het nagenoeg rietgedekte gesloten dakvlak van beide volumes, de gevels van beide volumes in materiaal, metselverband, indeling en detailleringen.
