**Rapport**  
**Verkennd/aanvullend bodemonderzoek**  
**Verkennd bodemonderzoek asbest**  
Schoolstraat 62 te Zwolle

Schoolstraat 62 te Zwolle

Projectnummer: 19162

Datum: 13 november 2019

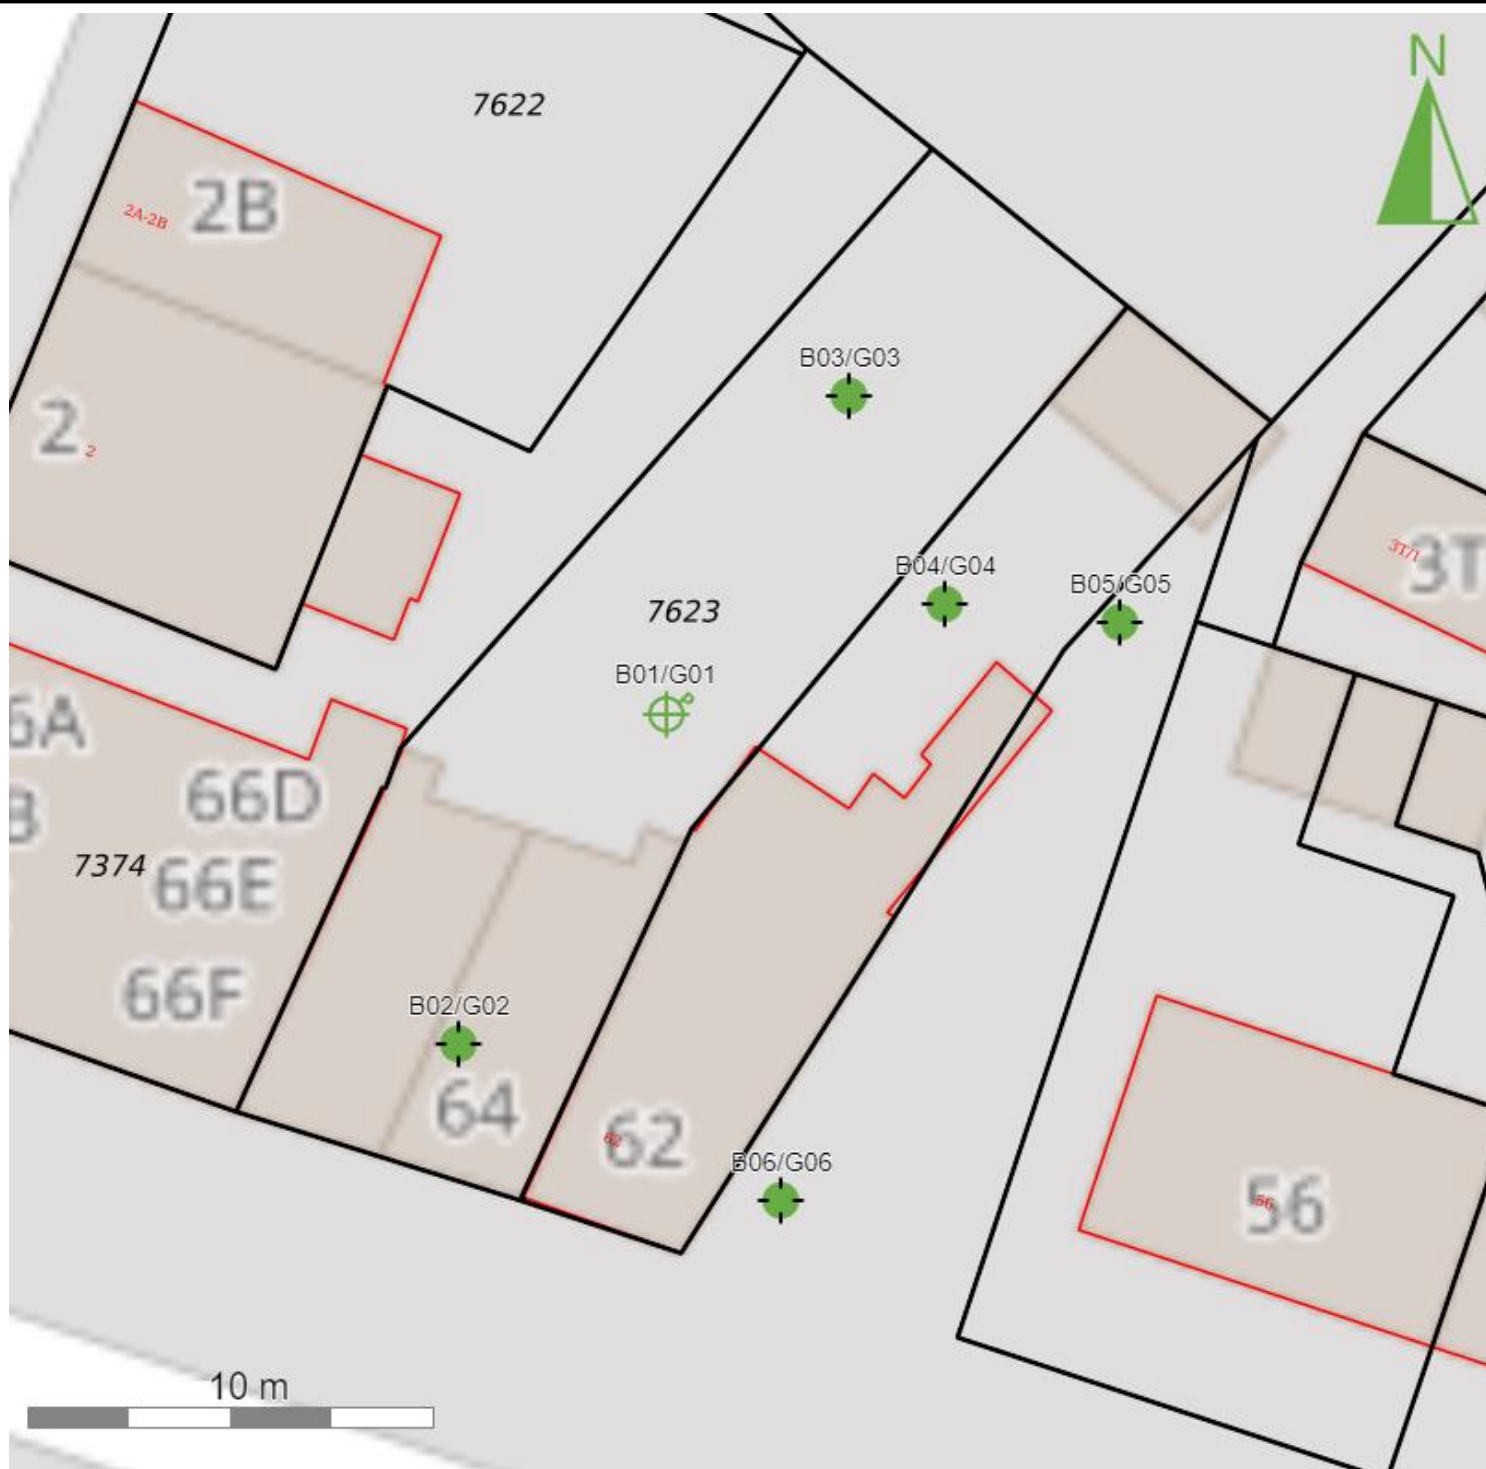
## **Bijlage 2: Situatietekening**

## Situering meetpunten

Schoolstraat 62 Zwolle

Naast de visuele inspectie van het maaiveld zijn in totaal handmatig 6 inspectiegaten van ca. 0,30 m x 0,30 m gegraven tot 0,50 m-mv. De inspectiegaten zijn weergegeven op een situatietekening (zie bijlage 2).

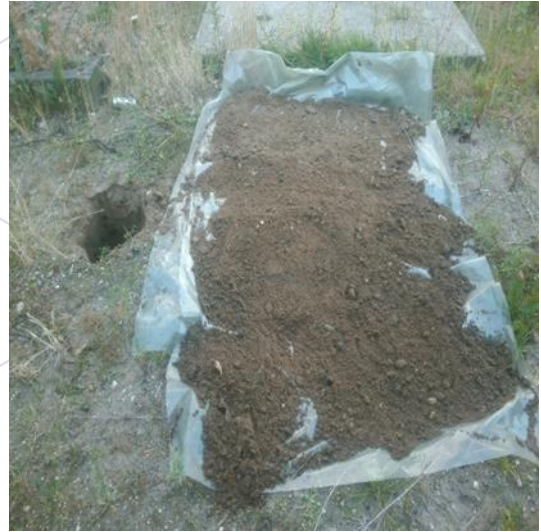
Foto 2 (G02)

| Boring | Diepte boring (m -mv) | Traject (m -mv) | Grondsoort | Waargenomen bijzonderheden |
|---|---|---|---|---|
| B02/G02 | 0,50 | 0,00 - 0,50 | Zand | zwak puinhoudend |

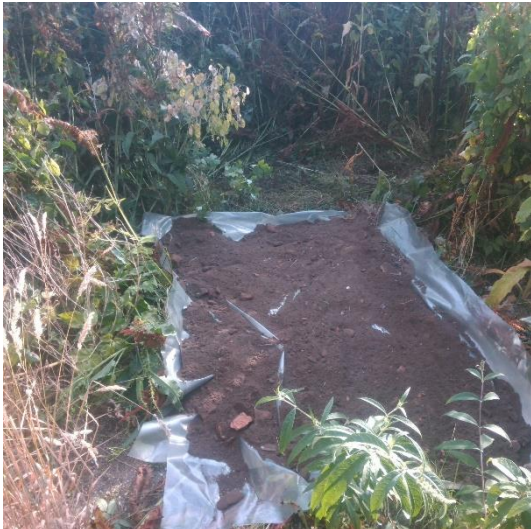
Foto 3 (G03)

| Boring | Diepte boring (m -mv) | Traject (m -mv) | Grondsoort | Waargenomen bijzonderheden |
|---|---|---|---|---|
| B03/G03 | 0,50 | 0,00 - 0,50 | Zand | zwak puinhoudend, zwak plastichoudend, Bodemvreemd materiaal |

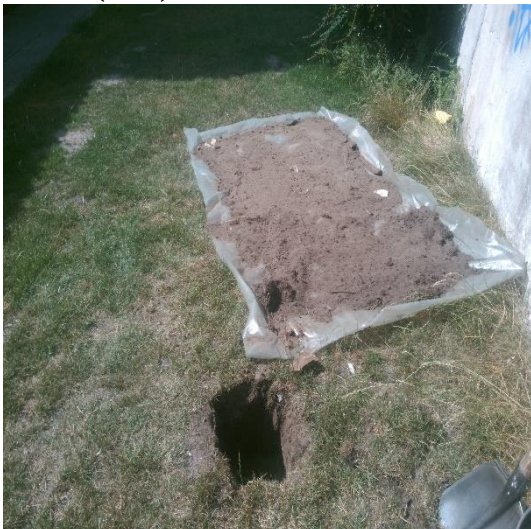
Foto 5 (G05)

| Boring | Diepte boring (m -mv) | Traject (m -mv) | Grondsoort | Waargenomen bijzonderheden |
|---|---|---|---|---|
| B05/G05 | 0,50 | 0,00 - 0,50 | Zand | zwak puinhoudend |
