## CULTUURHISTORISCHE KWALITEIT

### 3.1 Historische bouwkunde

## OBJECTLIJSTEN BUITENGEBIED

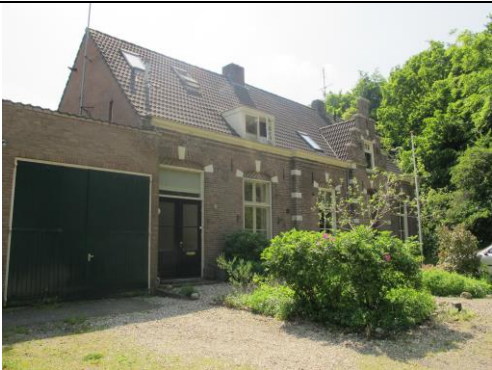
| Foto | Adres | | Karakteristiek | Waarde<br>Zie kaart |
|---|---|---|---|---|
| | Bergkloosterweg | 5-9 | Het betreft een éénlaags pand met zadeldak aan de rand van de in oorsprong uit de late middeleeuwen daterende begraafplaats Bergklooster, markant gelegen in een knik van de weg. Zoals blijkt uit oud kaartmateriaal was dit uit circa 1885 daterende gebouw oorspronkelijk een school. Na de oorlog verloor het gebouw zijn functie en is er aan de linkerzijde een nieuwe vleugel met garageboxen met inritten gebouwd. Vermoedelijk diende het gebouw toen als een brandweerkazerne. Het sterk in het oog vallende gebouw vormt een karakteristiek onderdeel van de wijk Agnietenberg en verwijst naar de historische ontwikkelingen in de vroegere gemeente Zwollerkerspel. | |

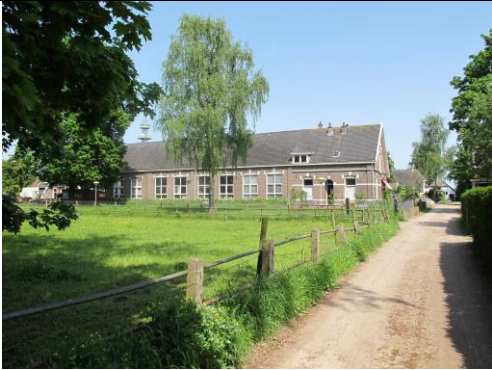
| Foto | Adres | | Karakteristiek | Waarde<br>Zie kaart |
|---|---|---|---|---|
| | Bergkloosterweg | 44-46 | In 1907 gebouwde christelijke lagere school met onderwijzerswoning (School met den Bijbel), tegenwoordig geheel als woning in gebruik. Rond 1920 is de school in dezelfde stijl uitgebreid met twee lokalen. Karakteristiek plattelandsschooltje met één bouwlaag en een zadeldak, dat een markant en sterk in het oog vallend onderdeel vormt het bebouwingscluster in de zuidoostelijke hoek van de Agnietenberg (Berkum-Bruggenhoek). Van typologisch en architectuurhistorisch belang, maar met aantastingen. In zijn cultuurhistorische betekenis van belang als een verwijzing naar de vroegere gemeente Zwollerkerspel. | |

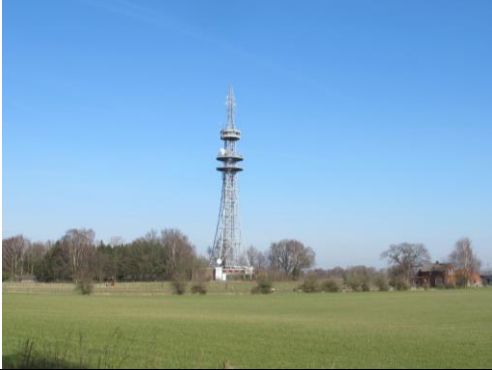
| Foto | Adres | | Karakteristiek | Waarde<br>Zie kaart |
|---|---|---|---|---|
| | Bergkloosterweg | 62-I | De RTV-toren of zendmast (ook wel bekend als de Alticom-toren) aan de rand van het onderzoeksgebied neemt een markante en in het oog vallende positie in. Het object dateert uit 1959. Goed voorbeeld van de voor de sociale media bestemde infrastructuur uit de eerste decennia na de Tweede Wereldoorlog, toen de tv zeker vanaf omstreeks 1960 geleidelijk een steeds grotere rol ging spelen. Het object bestaat uit een metalen vakwerkstructuur, met in de top een kleine gesloten verblijfsruimte. Een vergelijkbare toren is te vinden in Ugchelen. Van beeldbepalend belang, met typologische waarde. Vrij gaaf bewaard gebleven. | |

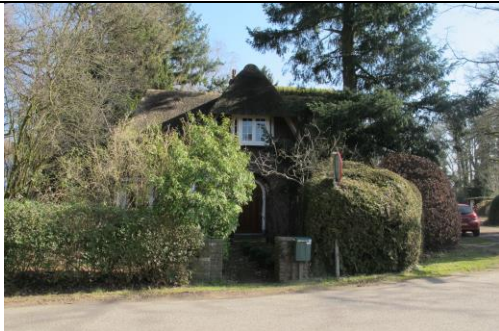
| Foto | Adres | | Karakteristiek | Waarde<br>Zie kaart |
|---|---|---|---|---|
| | Bergkloosterweg | 94 | <p>Tegenover de ingang van de begraafplaats Bergklooster staat dit uit 1928 daterende villaatje dat is uitgevoerd in cottage-trant. Het éénlaags pand heft een in hoofdzaak kruisvormige plattegrond, met één bouwlaag en rietgedekte dakschilden. Dit gaaf bewaard gebleven object maakt deel uit van een strook met enige vrijstaande villa's, in de oksel van de Bergkloosterweg en de Haersterveerweg. Van architectuurhistorisch belang. Markante ligging, vlakbij de beheerderswoning van genoemde begraafplaats.</p> | |

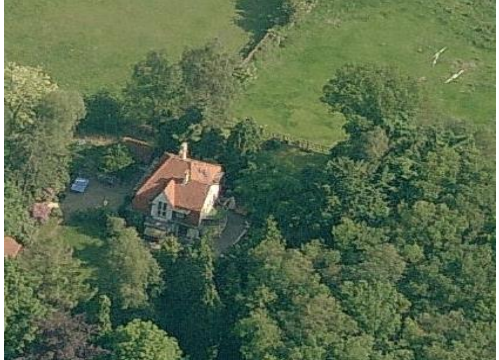
| Foto | Adres | | Karakteristiek | Waarde<br>Zie kaart |
|---|---|---|---|---|
| | Bergkloosterweg | 104 | <p>De landhuisachtige villa Vechterweerd dateert uit 1932. Aan de straat zijn de (later witgeverfde) gemetselde toegangsposten te zien. Het huis zelf bevindt zich langs de flanken van de Agnietenberg, in de bosrijke strook ten oosten van de Bergkloosterweg en grenzende aan het open landschap van de Overijsselse Vecht. Het pand is ontworpen in een zakelijke trant, met een samengestelde plattegrond, roodgedekte pannendaken en bakstenen gevels. Van architectuur- en cultuurhistorisch belang als een karakteristiek onderdeel van de uit villa's bestaande strook in de oksel van de Bergkloosterweg en de Haersterveerweg.</p> | |

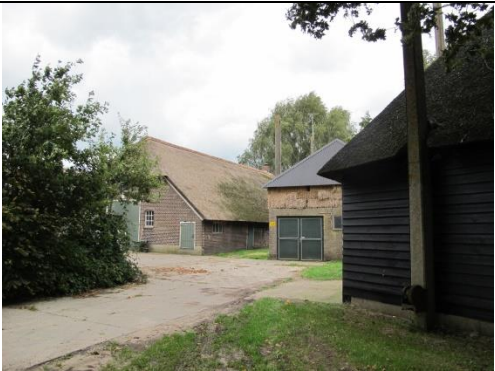
| Foto | Adres | | Karakteristiek | Waarde<br>Zie kaart |
|---|---|---|---|---|
| | Brinkhoekweg | 29 | <p>Boerderij in het kerngebied van de buurtschap Langenholte, aan de brink, op een na 1832 gesticht erf, Het betreft een hallehuis met middenlangsdeel uit circa 1900 (gevelsteen 1904), mogelijk met iets oudere kern. De boerderij heeft een volledig met riet gedekt zadeldak met wolfeinden en bakstenen gevels, deels met gepleisterde plint.</p> <p>In de achtergevel klassieke indeling met dubbele deel deur, stalvensters en staldeuren en hooiluik midden boven. Direct naast de boerderij een hallehuisvormige veeschuur met gepleisterde gevels en golfplatendak. Ten zuidoosten van de boerderij een 4-roedige hooischuur met gesloten onderbouw en betonnen roeden, derde kwart 19<sup>de</sup> eeuw. Rechts voor op het erf een tot open schuur verbouwde 3-roedige hooiberg met rieten kap en gesloten houten gevels. De boerderij heeft enige architectuur- en bouwhistorische waarde vanwege het streekeigen type, de deels gave detaillering en hoofdvorm. Voorts hoge landschappelijke waarde als historisch onderdeel van de buurtschap Langenholte en de inbedding in het oude agrarische landschap.</p> | |

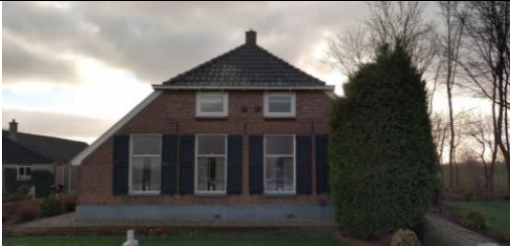
| Foto | Adres | | Karakteristiek | Waarde<br>Zie kaart |
|---|---|---|---|---|
| | De Doornweg 5 | | <p>Eenvoudig hallehuisboerderijtje uit 1919, met een afgewolfd zadeldak, een rechthoekige plattegrond en vensters met luiken. In de loop van de tijd onderging dit object een aantal vernieuwingen. Als onderdeel van een aantal verspreid liggende boerderij en bij de aansluiting van de De Doornweg op de Bomhofweg – waaronder de boerderij op nr. 7 – is er sprake van belangrijke beeld- en ensemblewaarde.</p> | |

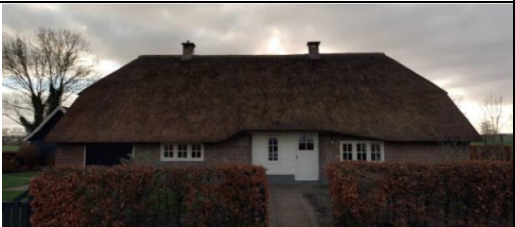
| Foto | Adres | | Karakteristiek | Waarde<br>Zie kaart |
|---|---|---|---|---|
| | De Doornweg 7 | | Tegenover de Bomhofweg en op de hoek van een openbaar pad gelegen boerderij die in oorsprong uit circa 1875 dateert. Opzet als een hallehuisboerderij, met een rietgedekt en afgewolfd zadeldak, een rechthoekige plattegrond en veelruits ramen. Ingrijpend gerenoveerd, maar belangrijke locatie waardoor er sprake is van beeldwaarde. In combinatie met enkele nabijgelegen historische boerderijen – waaronder de boerderij op nr. 5 – is er belangrijke ensemblewaarde. | |

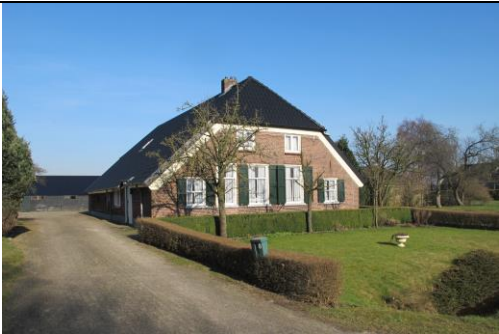
| Foto | Adres | | Karakteristiek | Waarde<br>Zie kaart |
|---|---|---|---|---|
| | De Doornweg | 8 | Vrij gaaf bewaard gebleven hallehuisboerderijtje uit 1910, met een afgewolfd zadeldak (vernieuwde dekking) en vensters met luiken. Rechthoekige plattegrond. Het door een tuin voorafgegane object vertegenwoordigt tezamen met de vlakbijgelegen boerderij op nr. 10 belangrijke ensemblewaarde. Bovendien van beeldbepalend belang. Architectuurhistorisch waardevol. De jongere erfbouw heeft geen bijzondere waarde. | |

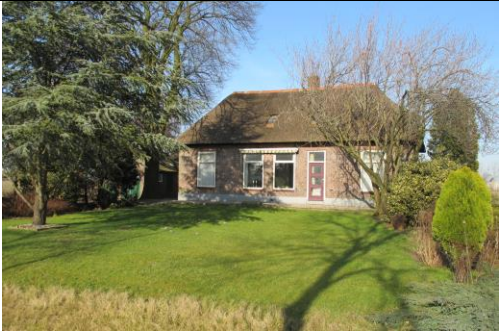
| Foto | Adres | | Karakteristiek | Waarde<br>Zie kaart |
|---|---|---|---|---|
| | De Doornweg | 10 | T-boerderij uit omstreeks 1875, deel uitmakende van een markant historisch erf met diverse bijgebouwen. De boerderij onderging een aantal vernieuwingen maar het authentieke karakter bleef goed herkenbaar. In hoofdzaak rechthoekige plattegrond, één bouwlaag. Voorhuis met een rietgedekt schilddak en een asymmetrische voorgevelindeling. De deel heeft een afgewolfd zadeldak, eveneens met riet gedekt. Belangrijke beeldwaarde. Tezamen met de vlakbijgelegen boerderij op nr. 8 is er sprake van belangrijke ensemblewaarde. | |

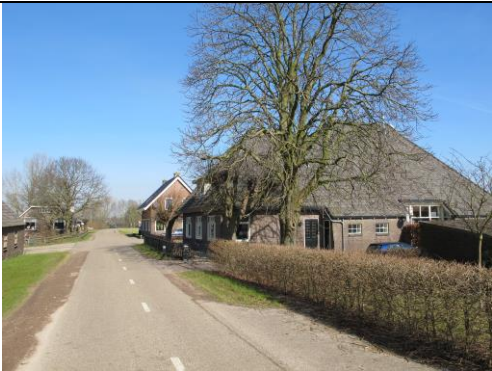
| Foto | Adres | | Karakteristiek | Waarde<br>Zie kaart |
|---|---|---|---|---|
| | Hasselterdijk | 51 | Aan oostzijde van de dijk gelegen boerderij uit 1932, ten noorden van de bebouwde kom van Zwolle (Westenholte/Frankhuis/Stadshagen). De boerderij is opgezet volgens het kop-romptype, met bakstenen gevels en een fors bedrijfsgedeelte onder een met gesmoorde pannen gedekt schilddak. Het woonhuis is aan de voorzijde voorzien van drie 3-delige vensters en in het (voormalige) bedrijfsgedeelte zijn nog diverse 6-ruits stalen stalvensters aanwezig. Ondanks wijzigingen vormt de boerderij uit 1932 (herbouw van een bestaande boerderij) een goed herkenbaar en waardevol historisch element aan dit deel van de Hasselterdijk, met een aanzienlijke beeldwaarde. | |

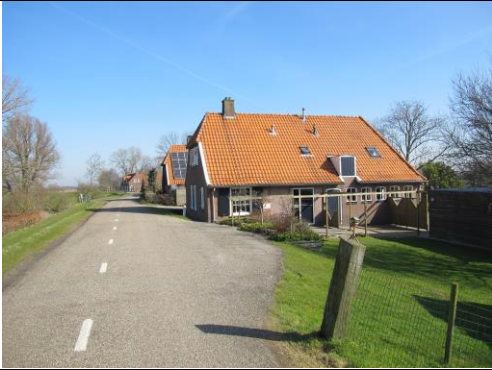
| Foto | Adres | | Karakteristiek | Waarde<br>Zie kaart |
|---|---|---|---|---|
| | Hasselterdijk | 57 | Uit 1953 daterende boerderij die direct langs de dijk is gelegen. Opgezet volgens het hallehuistype, in een sobere variant van de Delftse School. Het object heeft een rechthoekige plattegrond, één bouwlaag en een deels afgewolfd zadeldak met rode pannendeckking. De boerderij onderging een aantal wijzigingen. In het oog vallende ligging. Tezamen met de iets verderop gelegen boerderijen op de nrs. 57A en 58 heeft het object hoge beeld- en ensemblewaarde. | |

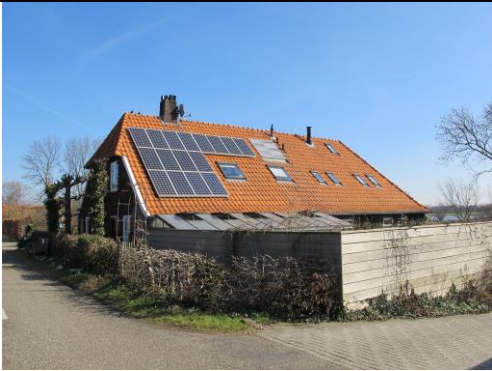
| Foto | Adres | | Karakteristiek | Waarde<br>Zie kaart |
|---|---|---|---|---|
| | Hasselterdijk | 57A | Boerderij uit 1952, direct langs de dijk gelegen. Opgezet volgens het hallehuistype, in een sobere variant van de Delftse School. Het object heeft een rechthoekige plattegrond, één bouwlaag en een roodgedekt afgewolfd zadeldak. De boerderij onderging een aantal wijzigingen. In het oog vallende ligging. Tezamen met de nabijgelegen boerderijen op de nrs. 57 en 58 heeft het object hoge beeld- en ensemblewaarde. | |

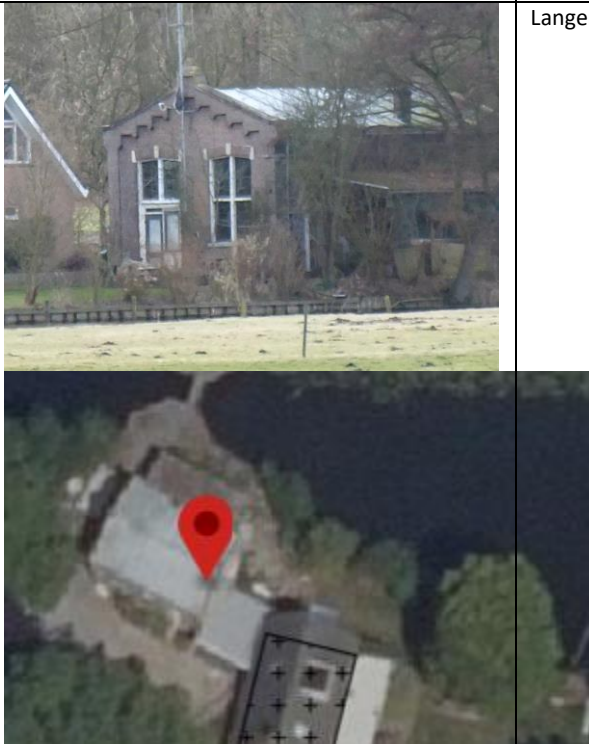
| Foto | Adres | | Karakteristiek | Waarde<br>Zie kaart |
|---|---|---|---|---|
| | Langenholterdijk | 5 | <p>Het stoomgemaal Westerveld is direct na de oprichting van het waterschap Dieze (1877) gerealiseerd en stond ten dienste van de afwatering van de Diezepolder, via de Westerveldsche Aa op het Zwarte Water. Het ging daarbij om een schepradstoomgemaal. In 1925 werd het gemaal omgebouwd tot een electrisch gemaal met een electromotor van 75 pk. Nadat het waterschap Dieze in 1962 was gefuseerd met enkele andere waterschappen, is het gemaal Westerveld in de loop van de jaren 1970 buiten werking gesteld en vervangen door een modern gemaal. Het oude gemaal dient nu als bergruimte voor de naastgelegen woning. De schoorsteen, het scheprad en de machines zijn reeds lang verdwenen.</p> | |

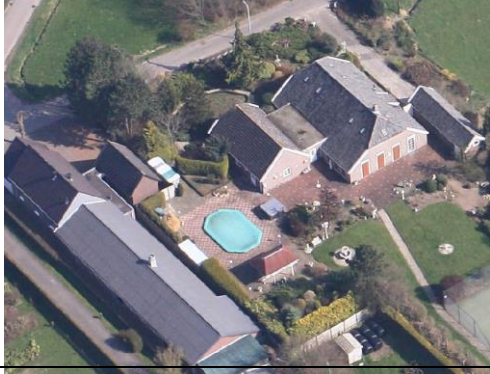
| Foto | Adres | | Karakteristiek | Waarde<br>Zie kaart |
|---|---|---|---|---|
| | Nilantweg | 107 | <p>In de huidige verschijningsvorm dateert deze boerderij uit de late 19de eeuw, maar vermoedelijk heeft het object een oudere kern. De boerderij is uitgevoerd volgens het hallehuistype, met een afgewolfd zadeldak met pannendeckking. In de loop van de jaren ingrijpend vernieuwd. Door de vermoedelijke oudere kern is er sprake van architectuurhistorische waarde. De jongere terreinbebouwing heeft geen bijzondere waarde.</p> | |

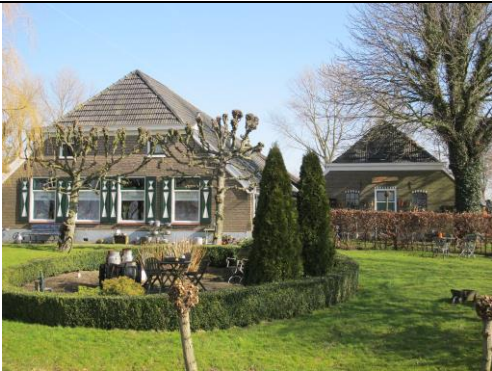
| Foto | Adres | | Karakteristiek | Waarde<br>Zie kaart |
|---|---|---|---|---|
| | Oude Wetering | 112 | Boerderijcomplex (Carpe Diem) uit omstreeks 1920, bestaande uit een hallehuisboerderij en een naastgelegen schuur. Beide bouwdelen hebben een afgewolfd zadeldak met pannendekking. Rechthoekige plattegronden. De boerderij is gericht op de openbare weg en de hierlangs gelegen wetering. In de loop van de tijd onderging het object een aantal wijzigingen. Markant historisch erf, gecombineerd met leilinden en een forse solitair. Van beeldbepalende en ensemblewaarde. | |

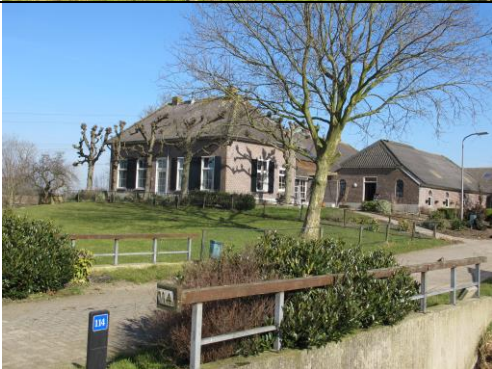
| Foto | Adres | | Karakteristiek | Waarde<br>Zie kaart |
|---|---|---|---|---|
| | Oude Wetering | 114 | Volgens het T-type opgezette boerderij uit de tweede helft van de 19de eeuw, die markant is gelegen op een terp. De door leilinden voorafgegane boerderij is gecombineerd met een bijbehorende schuur. Oriëntatie op de langsstromende wetering. De boerderij heeft een in hoofdzaak rechthoekige plattegrond, één bouwlaag en een schilddak (voorhuis) en afgewolfd zadeldak (deel). Vrijstaande schuur met afgewolfd zadeldak. Er vond een enkele wijziging plaats, maar het authentieke karakter is goed behouden gebleven. Van architectuurhistorisch belang, met beeld- en ensemblewaarde. | |

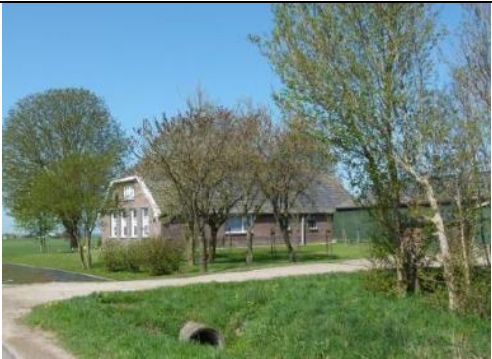
| Foto | Adres | | Karakteristiek | Waarde<br>Zie kaart |
|---|---|---|---|---|
| | Stuurmansweg | 12 | <p>De sobere wederopbouwboerderij is opgetrokken met bakstenen gevels op een plint van paarse klinkers en onder een zadeldak met wolfseinden en donkere mulden pannen. De voorgevel is symmetrisch ingedeeld met vier staande vensters met bovenlicht en een liggen venster onder de dakrand, die is afzet met witte windveren. De linker zijgevel heeft voor moderne vensters en achter twee ijzeren deulvensters. Zeskantige hooiberg met golfplaten dekking, houten gepotdekselde geveldelen en betonnen staanders.</p> <p>Landschap:<br/> Waardevol is de ligging in polder Mastenbroek. Een karakteristieke polder met de erven aan de wetering, ingebed in groene kamers, veelal gelegen op een terp in een open weide landschap. Waardevol is het patroon van sloten om het erf en langs de weg. Dit is passend bij de polder.<br/> Erfensemble en erfstructuur: Waardevol is het ensemble van hoofdgebouw met bijgebouwen. Waardevols is transparantie van het erf en de eenvoud en structuur met een assortiment van streekeigen beplanting. Waardevol is het agrarische karakter met een nutstuin en bescheiden siertuin. Waardevol zijn de markante, losse bomen: drie kastanjes, twee prunussen en een beuk. Het mestbassin is buiten de singel gelegen en doet afbreuk aan de kwaliteit van het ensemble. Anderzijds is dit bassin vermoedelijk tijdelijk en met een grastalud snel te verwijderen.</p> <p>Gebouwen<br/> Waardevol is het ensemble van hoofdgebouw met hooiberg en bijgebouwen. Het hoofdgebouw is waardevol als afzonderlijk element, evenals de indeling van de voorgevel en het vrijwel gesloten dakvlak.</p> <p>Samenvatting Oversticht</p> | |

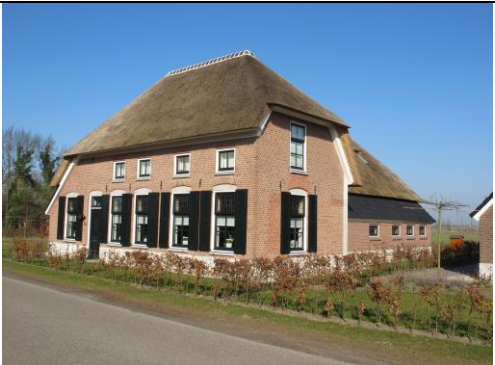
| Foto | Adres | | Karakteristiek | Waarde<br>Zie kaart |
|---|---|---|---|---|
| | Zalkerdijk | 14-14a | <p>Recentelijk gerenoveerde krukhuisboerderij met middenlangsdeel en naast gelegen voormalige schuur, thans woonhuis, onderdeel van de lintbebouwing langs de Zalkerdijk. De boerderij dateert in aanleg uit de 19<sup>de</sup> eeuw, maar de oorspronkelijke bouwsubstantie is recentelijk grotendeels vernieuwd, waarbij delen van het gebouw nieuw zijn opgetrokken. Ook de schuur is gerenoveerd en verbouwd tot woning. Door de historische hoofdvormen en de traditionele materialisering en vormgeving en vooral door de prominente ligging aan de dijk, tegenover de aansluiting van een aftakking van de dijk, en als onderdeel van een markant ensemble rond dit knooppunt heeft het ensemble vooral een beeldbepalende waarde voor zijn omgeving.</p> | |

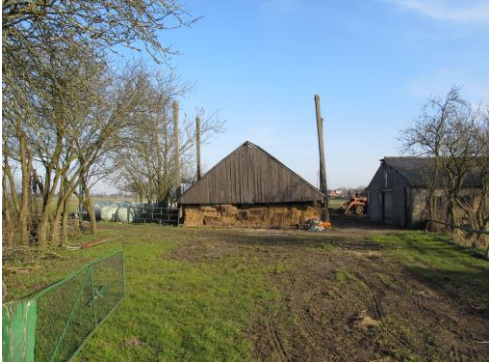
| Foto | Adres | | Karakteristiek | Waarde<br>Zie kaart |
|---|---|---|---|---|
| | Zalkerveerweg | 2 | <p>Op het erf van een verder niet bijzonder waardevolle boerderij gelegen vierroedige hooiberg met betonnen roeden en een rechthoekige houten kap met zadeldak, daterend uit het tweede of derde kwart van de 20<sup>ste</sup> eeuw. Het object is van historisch belang vanwege het bijzondere en inmiddels in de gemeente Zwolle vrij zeldzaam geworden type.</p> | |

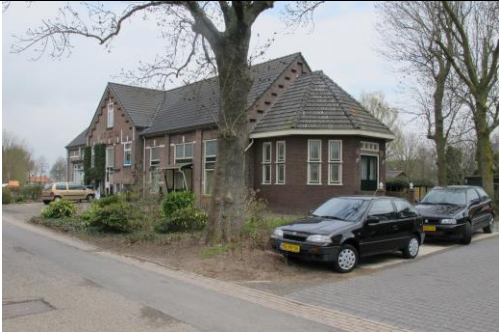
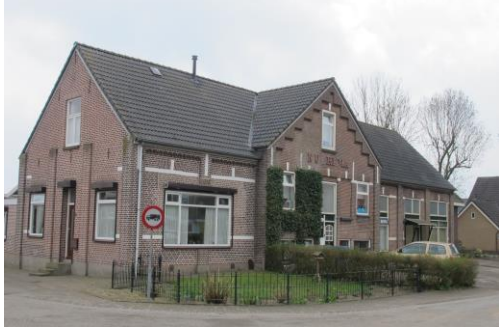
| Foto | Adres | | Karakteristiek | Waarde<br>Zie kaart |
|---|---|---|---|---|
| | Dorpsstraat | 33-35 | Zie ook Veldweg 2. Uit 1899-1900 daterende voormalige stoomzuivelfabriek op de hoek van de Dorpsstraat en de Veldweg. In 1902 afgebrand en daarna al meteen omgevormd tot woningen. Het pand is uitgevoerd in een historiserende trant. Samengestelde plattegrond, één bouwlaag en een pannengedekt zadeldak. Op de voorgevel bevindt zich nog steeds de belettering die naar de oorspronkelijke functie verwijst (NUTRICIA). Opvallend is ook de rond 1935 toegevoegde vijfzijdige uitbouw aan de kant van de Dorpsstraat. In de loop van de tijd onderging het bouwwerk een aantal ingrijpende wijzigingen. Desondanks cultuurhistorisch waardevol. Sterk in het oog vallende hoekligging. | |

| Foto | Adres | | Karakteristiek | Waarde<br>Zie kaart |
|---|---|---|---|---|
| | Veldweg | 2 | Zie Dorpsstraat 33-35. | |

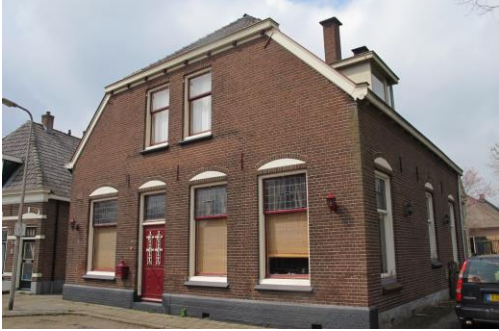
| Foto | Adres | | Karakteristiek | Waarde<br>Zie kaart |
|---|---|---|---|---|
| | Dorpsstraat | 34 | Uit 1920 daterende dorpswoning aan de belangrijkste weg in Windesheim, vlakbij het bekende en als een RM beschermde kerkje in dit dorp. Mogelijk in gebruik geweest als een café. Het pand is uitgevoerd in een traditionele trant, met één bouwlaag, getoogde vensters en een afgewolfd zadeldak met pannendecking. Rechthoekige plattegrond. Overwegend gaaf bewaard gebleven. Van architectuurhistorisch en beeldbepalend belang. | |

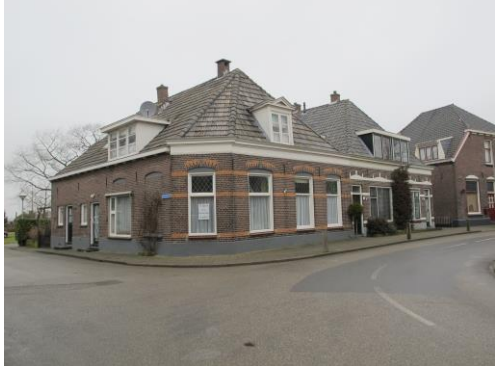
| Foto | Adres | | Karakteristiek | Waarde<br>Zie kaart |
|---|---|---|---|---|
| | Dorpsstraat | 36-38-40 | <p>Karakteristieke dorpsbebouwing op de hoek van de Dorpsstraat en de Bergweg, gebouwd rond 1915-1920. De éénlaags woninkjes zijn gevat onder schilddaken met pannendekking en verlevendigd met speklagen (deels gepleisterd, deels in metselwerk). De rondboogvensters met gietijzeren ramen aan de achterkant van nr. 40 wijzen op een vroegere bedrijfsruimte. Rechthoekige plattegronden. Slechts enkele latere wijzigingen. Markant gelegen in de kern van het dorp Windesheim, met hoge beeldwaarde.</p> | |

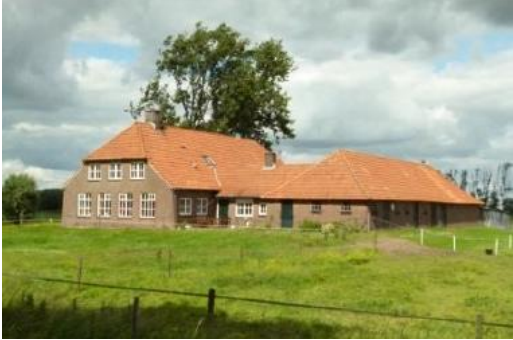
| Foto | Adres | | Karakteristiek | Waarde<br>Zie kaart |
|---|---|---|---|---|
| | Wijheseweg | 53 | <p>Het boerderijcomplex is opgetrokken in rode baksteen en heeft met rode pannen gedekte daken. Het hoofdvolume heeft een zadeldak met een lichte knik, een wolfseind en een gemetselde schoorsteen op de nok. De voorgevel is symmetrisch ingedeeld met vier staande vensters op de begane grond en drie vierkante op de zolderverdieping. Het hoofdgebouw is met een tussenlid uit de bouwtijd verbonden met de schuur. De lagere schuur heeft een flauw hellend tentdak.</p> <p>Zeskantige hooiberg met een afdekking van golfplaat.</p> <p>Waardevol is de markante ligging in het open komgebied nabij de kern Windesheim met klooster en molen. Waardevol is de uitstraling en herkenbaarheid als erf uit de wederopbouwperiode. De relatie met het naastgelegen erf uit dezelfde periode versterkt dit. Waardevol is het nog gave ensemble van boerderij met aangebouwde schuur en hooiberg. Waardevol is de laanbeplanting langs de Wijheseweg. Waardevol is de eenvoud, transparantie en het agrarische karakter van het erf. Dit is streekeigen. Waardevol als element zijn de twee kastanjes bij de ingang, de populieren en knotwilgen aan de noordzijde, het karrenspoor. De populieren en knotwilgen passen bij het lage komgebied, de kastanjes bij de toegang passen bij het .</p> <p>Waardevol is het ensemble van hoofdgebouw met aangebouwd bijgebouw. Waardevolle elementen zijn de voor-en zijgevels, de kap met vrijwel gesloten dakvlakken, de materialisering en sobere detaillering, kenmerkend voor de wederopbouwperiode en vergelijkbaar met erven in de buurt.</p> <p>Samenvatting Oversticht</p> | |

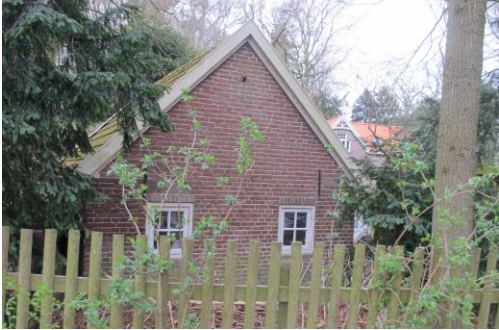
| Foto | Adres | | Karakteristiek | Waarde<br>Zie kaart |
|---|---|---|---|---|
| | Windesheimerweg | bij 4 | Dit bijgebouwtje behoort bij de rijksbeschermden bosbaaswoning op nr. 4 uit 1915-1916. Het tegelijk met dit pand gebouwde object heeft een rechthoekige plattegrond, één bouwlaag en een zadeldak. Het gaat om een schuurtje, mogelijk opgezet als een bakhuisje. Direct aan de weg gelegen, bij een bocht in de Windesheimerweg. Het bijgebouwtje vertegenwoordigt tezamen met de bosbaaswoning belangrijke ensemblewaarde en is cultuurhistorisch van belang als een onderdeel van de landgoedbebouwing van de vroegere havezate Windesheim. In het oog vallende ligging vanaf de openbare weg, met belangrijke beeldwaarde. | |

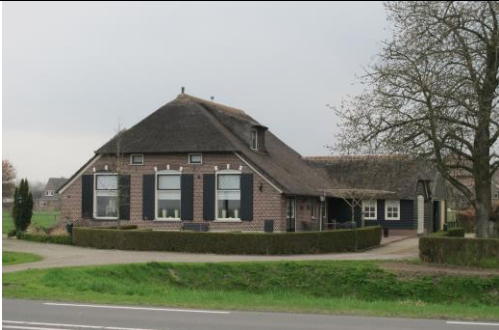
| Foto | Adres | | Karakteristiek | Waarde<br>Zie kaart |
|---|---|---|---|---|
| | Wijheseweg | 54-56 | Aan de westzijde van de Wijheseweg gelegen boerderij uit 1920. Het object behoort tot de bebouwing die uitwaaiert vanuit de kern van Windesheim. Karakteristieke opzet als een hallehuisboerderij met links een naastgelegen (zomer-)huis. De boerderij heeft een afgewolfd zadeldak met rietdekking. Vensters met luiken en van sluitstenen voorziene segmentbogen. Er vond enige vernieuwing plaats en bovendien zijn er enkele jongere bouwdelen zonder bijzondere waarden. Er is sprake van architectuurhistorische en beeldwaarde. | |

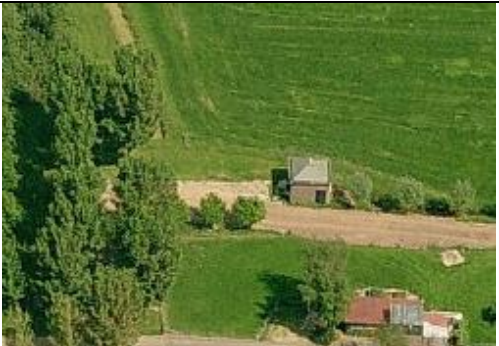
| Foto | Adres | | Karakteristiek | Waarde<br>Zie kaart |
|---|---|---|---|---|
| | Wijheseweg | 29A. | In opdracht van het waterschap de Molenpolder in 1925 gebouwd elektrisch gemaaltje (gemaal Zuthemerbroek), dat zorgde voor de afwatering van de Molenpolder en het Zuthemerbroek op de Zandwetering. Tegenwoordig niet meer in gebruik. In de omgeving van Zwolle hebben meer van dit soort gemaaltjes gestaan. Dit voorbeeld is de laatste. Markant bakstenen gebouwtje met tentdak, karakteristieke ligging in open landschap. Zeldzaamheidswaarde. | |

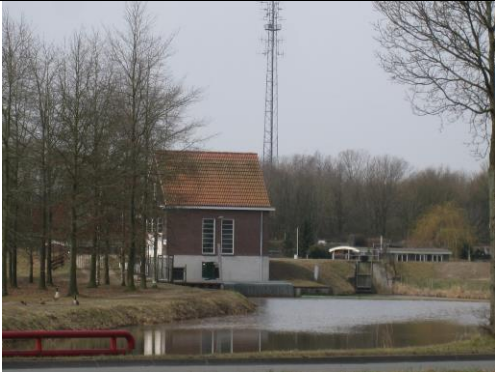
| Foto | Adres | | Karakteristiek | Waarde<br>Zie kaart |
|---|---|---|---|---|
| | Oude Almeloseweg | 28 R1 | Om de wateroverlast in het betreffende gebied tegen te gaan liet het in 1925 opgerichte waterschap Herfte dit van oorsprong elektrische gemaal in 1929 bouwen. Door allerlei tegenslagen kon het evenwel pas in 1936 in gebruik worden genomen. Het gemaal staat op het punt waar de Herfter Wetering uitmondt in het Almelose kanaal. T-vormige plattegrond en roodgedekte zadeldaken. In het gebouw staan twee verticale schroefpompen van de firma Stork uit Hengelo. In de voorgevel een hardstenen gedenksteen waarin de moeizame totstandkoming wordt gememoreerd. | |

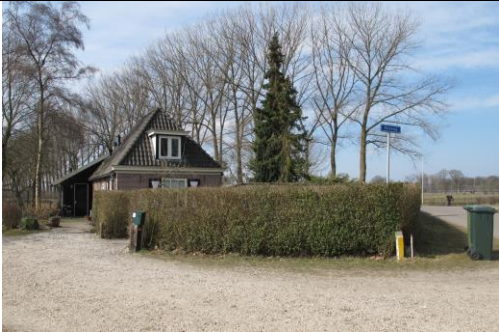
| Foto | Adres | | Karakteristiek | Waarde<br>Zie kaart |
|---|---|---|---|---|
| | Bosweg | 3 | Markant bij de aansluiting van de Bosweg op de Schellerenkweg gelegen éénlaags landarbeidershuisje met één bouwlaag en een schilddak. Het pand dateert in oorsprong uit omstreeks 1900, en maakt deel uit van een uit enkele verspreide panden bestaand historisch ensemble. Redelijk gaaf behouden gebleven. | |

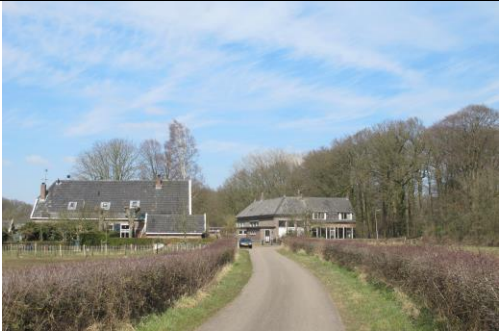
| Foto | Adres | | Karakteristiek | Waarde<br>Zie kaart |
|---|---|---|---|---|
| | Bosweg | 9-11 | Voormalig schoolgebouwtje van de buurtschap Schelle, uit 1910 met latere (vooorlogse) wijzigingen. De school is gecombineerd met een woning. Sobere opzet, zonder bijzondere stijkenmerken. Samengestelde plattegrond, één bouwlaag, schild- en mansardedaken. Goed bewaard gebleven karakter. Het object verwijst naar de historische ontwikkelingen in Schelle. | |

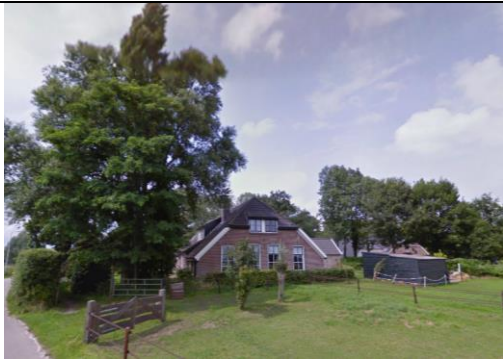
| Foto | Adres | | Karakteristiek | Waarde<br>Zie kaart |
|---|---|---|---|---|
| | Kleine Veerweg | 1-3 | Uit omstreeks 1900 daterende hallehuisboerderij bij de aansluiting van de Kleine Veerweg op de Schellerbergweg. Vermoedelijk heeft het object een oudere kern. De boerderij is voorzien van een afgewolfd zadeldak met pannendekking. Gewijzigde detaillering. Zeker vanwege de vermoedelijk oudere kern van architectuurhistorisch belang. Bovendien is er beeldwaarde. De jongere terreinbebouwing heeft geen bijzondere waarde. | |

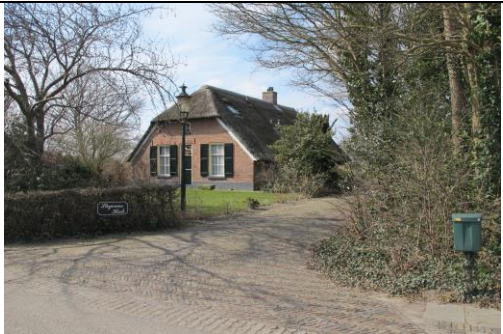
| Foto | Adres | | Karakteristiek | Waarde<br>Zie kaart |
|---|---|---|---|---|
| | Kleine Veerweg | 8 | Hallehuisboerderij uit circa 1880 (Slegerens Hoek), deel uitmakende van de uit verspreide boerderijen bestaande bebouwing langs de Kleine Veerweg. De boerderij heeft een rechthoekige plattegrond, één bouwlaag, bakstenen gevels en een afgewolfd zadeldak met rietdekking. Zowel in de hoofdvorm als de detaillering gaaf bewaard gebleven. Architectuurhistorische en beeldbepalende waarde. | |

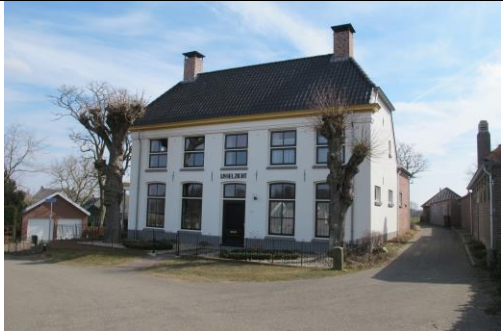
| Foto | Adres | | Karakteristiek | Waarde<br>Zie kaart |
|---|---|---|---|---|
| | Kleine Veerweg | 25-25a | Tweelaags voornaam woonhuis met een schilddak met hoekschoorstenen. Witgepleisterde gevels. Symmetrische voorgevelindeling, met in het midden de ingang en aan weerskanten telkens twee vensters. Op de verdieping vijf vensters. Het pand is deels vernieuwd, maar het authentieke karakter bleef goed herkenbaar (originele gevel). Aan de voorzijde twee oude leilinden. Architectuurhistorisch waardevol en van hoge beeldwaarde. Als onderdeel van een klein cluster met historische bebouwing in een knik van de weg, vertegenwoordigt dit huis met linden ensemblewaarde. | |

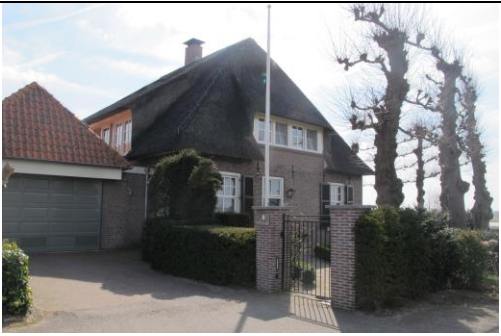
| Foto | Adres | | Karakteristiek | Waarde<br>Zie kaart |
|---|---|---|---|---|
| | Kleine Veerweg | 27 | Dit vroegere veerhuis heeft een oude kern met 18 <sup>de</sup> -eeuwse restanten en is zeer prominent gelegen op de dijk langs de IJssel. Hier maakt het bouwwerk deel uit van een klein cluster met historische bebouwing in een knik van de weg. Het pand heeft een in hoofdzaak rechthoekige plattegrond, één bouwlaag en een rietgedekt schilddak. In de loop van de tijd onderging het pand een aantal wijzigingen. Van belang uit architectuur- en cultuurhistorisch oogpunt. Belangrijke ensemblewaarde in relatie met de omringende historische bebouwing, en zeker ook in combinatie met de bijbehorende oude leilinden. | |

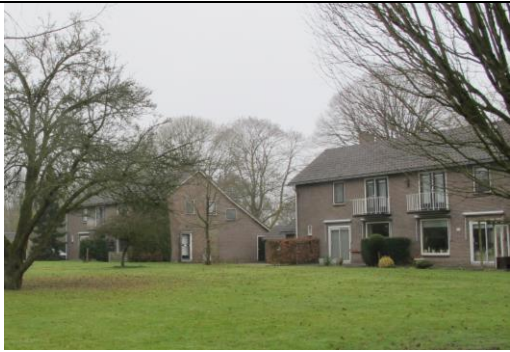
| Foto | Adres | | Karakteristiek | Waarde<br>Zie kaart |
|---|---|---|---|---|
| | Prof. Feldmannweg | 2-22 | <p>Het gaat hier om vijf blokjes van in tweetallen gekoppelde dienstwoningen, die deel uitmaken van het complex van de markante IJsselcentrale (centrale Harculo), ten zuidwesten van Zwolle. Hier zijn de uit 1953-1955 daterende woningen gelegen op een ruim terrein langs het in een winkelhaak opgenomen tracé van de Professor Feldmannweg, vlakbij het Oldenelerpark. De woningen zijn uitgevoerd in een voor hun ontstaansperiode karakteristieke trant, en vormen een wezenlijk onderdeel van het architectuur- en cultuurhistorisch waardevolle complex van de IJsselcentrale. Vermoedelijk zijn ze door dezelfde architect ontworpen als die verantwoordelijk was voor het centralegebouw, het ingenieurbureau De Gruyter uit de toenmalige gemeente Zwollerkerspel.</p> | |
