# Notitie herstelmaatregelen vleermuizen

## Buckhorstlaan 64 te Zwolle

Project > Buckhorstlaan 64, Zwolle

Projectnummer > 2024-0481/ WL2021-00153

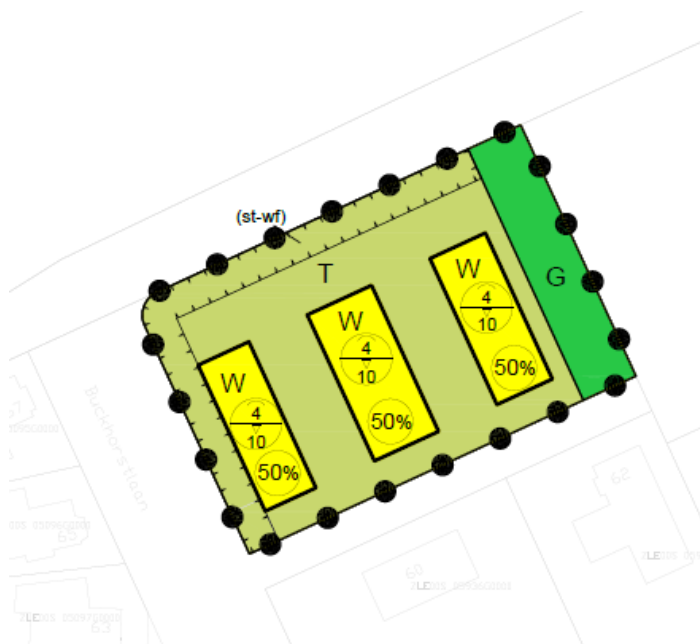
Figuur 3: 3 kavels Buckhorstlaan 64

Ter plaatse van de gesloopte bebouwing worden drie bouwkavels gerealiseerd (zie figuur 3). De gele vlakken geven de woningen aan en de lichtgroene kleur wordt ingericht als tuin. De groenstrook in het oosten zal worden ingericht voor de egel. In figuur 4 is een voorbeeld weergegeven hoe de toekomstige woningen eruit zullen gaan zien. Deze woning is tegenover Buckhorstlaan 64 gelegen.

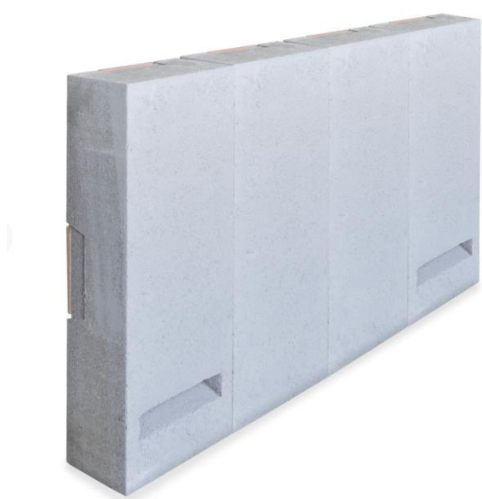
Figuur 5: Permanente inbouwkraamkast type VMPMK1 (Unitura)

Voor permanente inbouwkraamkasten wordt aangeraden om kasten te gebruiken van het type VMPMK1 (zie figuur 5). Het ontwerp van deze kast is afgestemd op de mitigatie van kraamkolonies van gebouwbewonende vleermuissoorten. Van deze kast kunnen meerdere vleermuissoorten gebruik maken. Naast de functie van kraamverblijfplaats heeft de vleermuiskast ook potentie als winterverblijfplaats door de hoge bufferwaarde van de kast. De kasten kunnen achter, in of gelijk met het metselwerk geplaatst worden (zie figuur 6).
