## **Rapport**

**Verkennend bodemonderzoek NEN5740  
inclusief asbest NEN5707  
en nader onderzoek NTA5755**

Autobedrijf Oving Renault Zwolle  
Bisschop Willebrandlaan 66 te Zwolle

| 193164/AM | 26 maart 2019 | Definitief (versie 2) | |

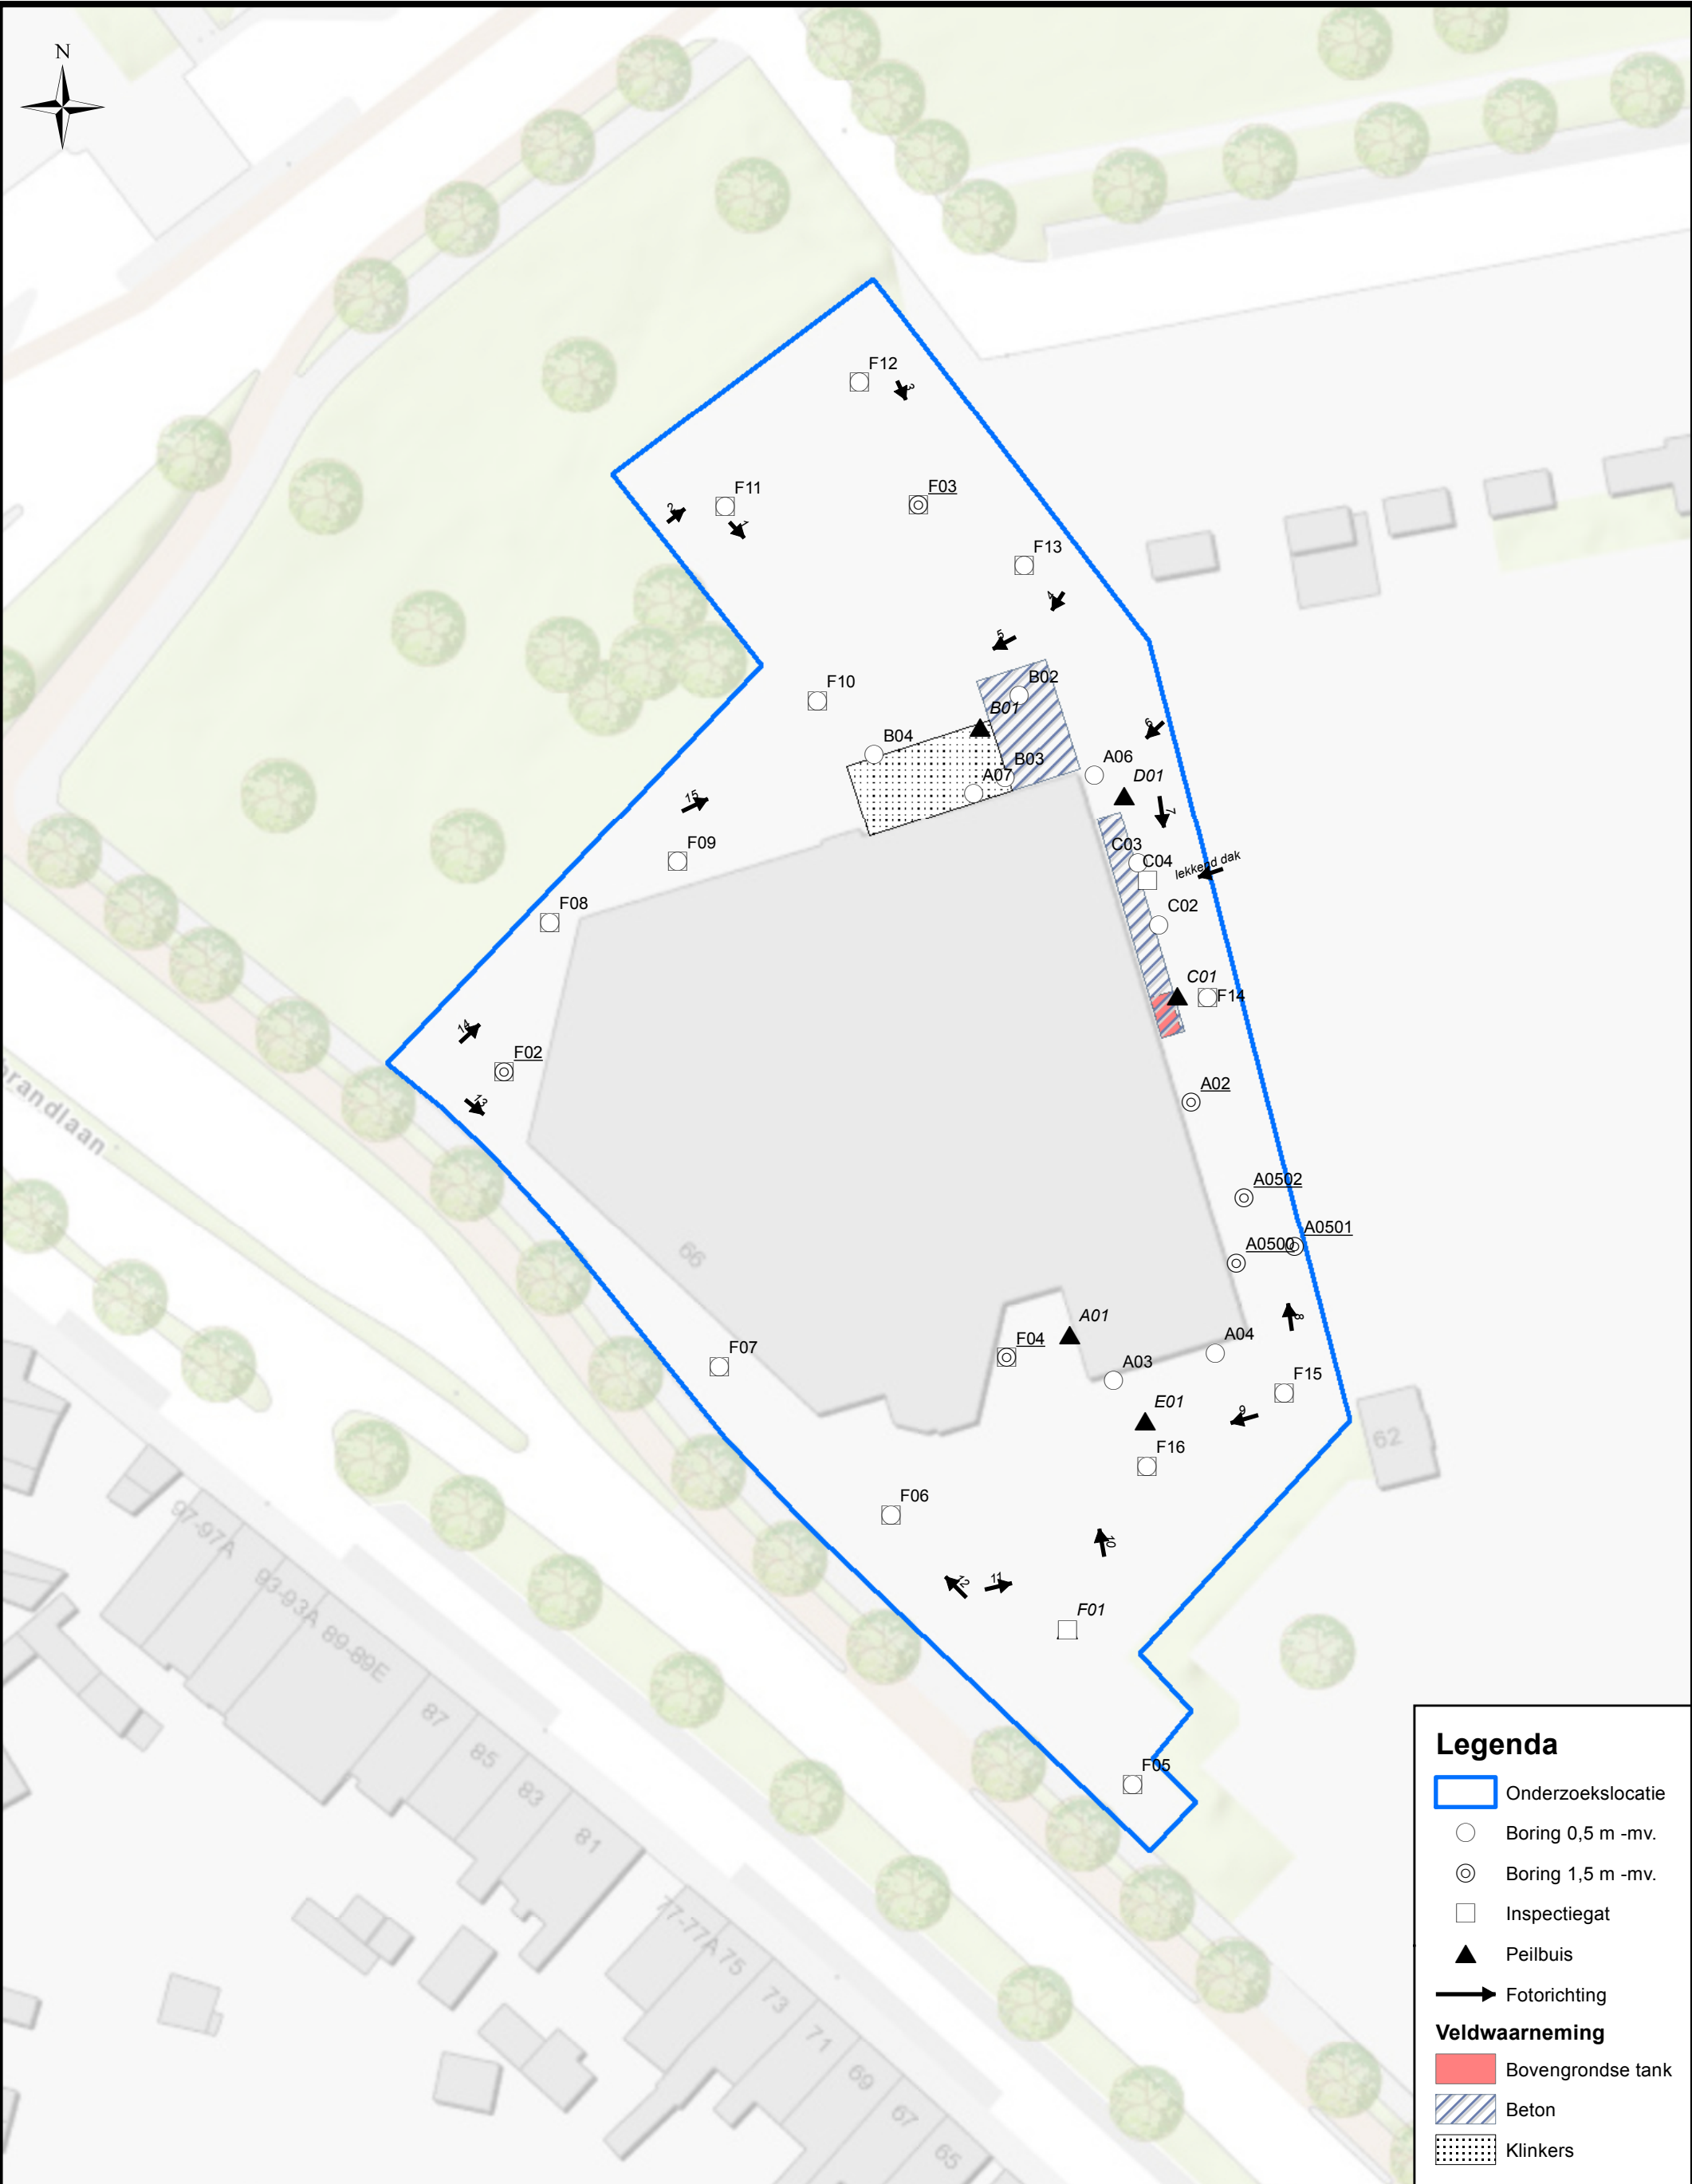
## Bijlage 2: Terreinsituatie met boringen, inspectiegaten en peilbuizen

| <p>Overzichtstekening onderzoekslocatie met aanduiding peilbuizen, boorpunten en inspectiegaten</p> <p>Mateboer Milieutechniek B.V.<br/>Postbus 99, 8260 AB<br/>Ambachtsstraat 27 Kampen<br/>T. 038 - 33.15.020<br/>F. 038 - 33.20.211<br/>Info@mateboer.nl</p> <p> <b>MATEBOER</b><br/>Milieutechniek B.V.</p> | | <p>Projectnummer:<br/>193164/AM</p> <p>Code tekening:<br/>VO + Asb</p> | <p>Formaat:<br/>A3</p> <p>Getekend:<br/>JHG</p> <p>Gecontroleerd:<br/>AM</p> <p>Datum:<br/>12-3-2019</p> | <p>Opdrachtgever:<br/>Bert Oving</p> <p>Project:<br/>Garage Oving Zwolle</p> <p><small>Bron: Eersterland, CommunityWapContributors</small></p> <p><small>M:\GIS\Projecten 2019\Zwolle Oving Renault\Overzicht.mxd</small></p> |

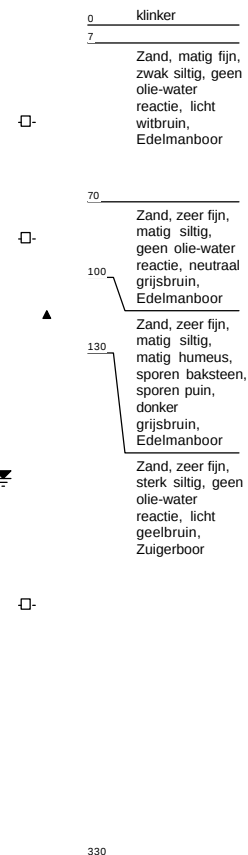
## Boring: B01

Boormeester: Martijn Zunnenberg  
Datum: 11-2-2019  
GWS (cm -mv): 180  
Opmerking: FG niet tot onderaan boorgat vanwege zuigerboor  
Lengte: 0,00  
Breedte: 0,00
