**ONDERZOEKSOPZET**  
**AANVULLEND BODEMONDERZOEK**  
NEN 5740 / NEN 5707 / NTA 5755

IJsselcentraleweg 6, Zwolle (Harculo)

Rapportnummer: P2400784

**Concept V-5 (30 april 2026)**

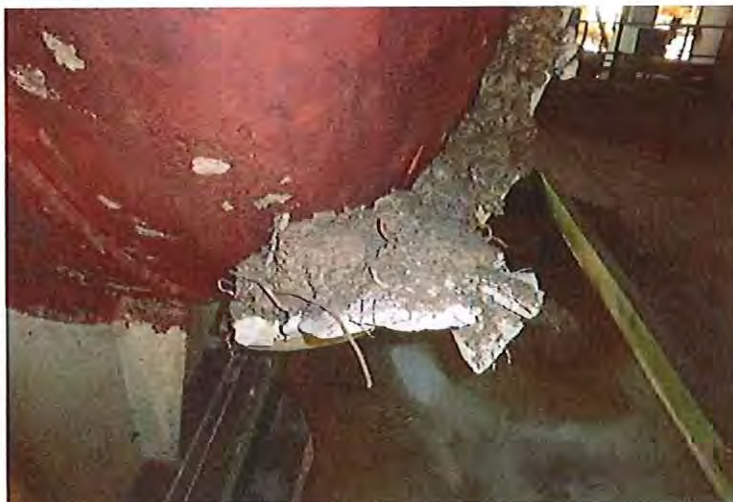
Voorbeeld:

Tijdens de uitgevoerde inventarisatie werd radioactief slakkenwol aangetroffen in de eenheden HC1, HC2 en HC4. Bij eenheid HC4 betreft het een kleine hoeveelheid in het zogenaamde dak van het penthouse. Bij de eenheden HC1 en HC2 zijn zo goed als alle onderdelen, zoals leidingwerk, opslagtanks en luchtkanalen geïsoleerd met radioactief slakkenwol. De slakkenwol is om en op de installatieonderdelen aangebracht, waarbij de isolatiewol bijeen gehouden wordt door spanijzer en gaas, dat vervolgens weer is afgesmeerd met een cement / gips laag van circa 1 cm dik.

De aangetroffen objecten waar een verhoogd stralingsniveau kon worden gemeten tijdens de inventarisatie is een identificatie kenmerk in fluorescerende groene verf aangebracht.

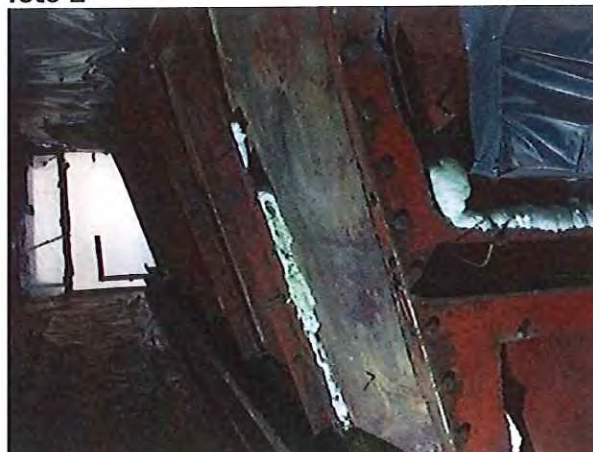
**foto 2**

Foto van vrijgave containment  
voorbeeld uitstroom kanaal ketel 1

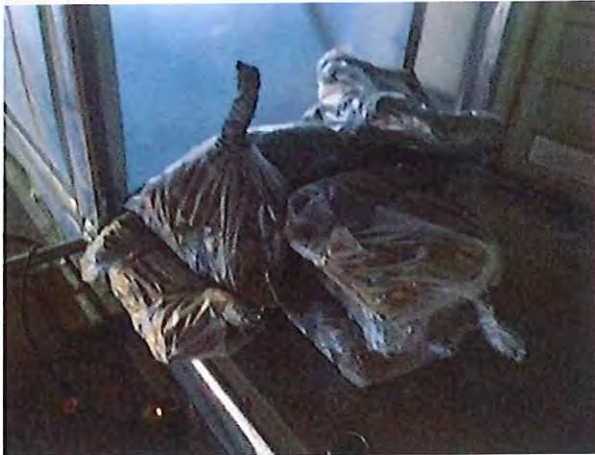
**foto 7**

Saneren Accu HC1 met broodjes  
cement/slakkenwol in plastic zak

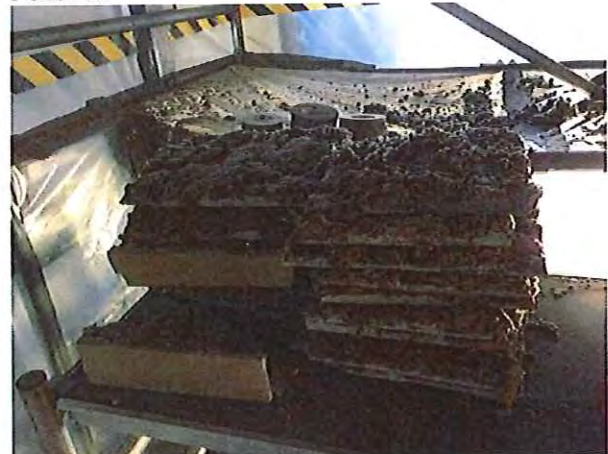
**Foto 10**

Scheiden verpakte broodjes met  
slakkenwol/cement/gaas/spanijzer lagen  
Verpakt in bigbags met M en volgnummer  
**foto 12**

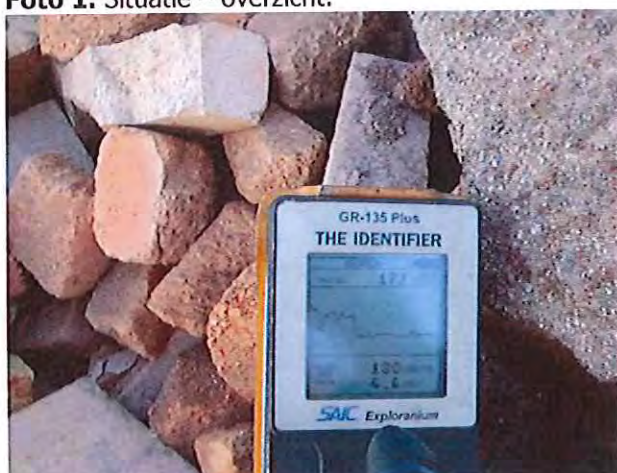
**Foto 3.** Dosistempo oppervlak vuurvaste stenen

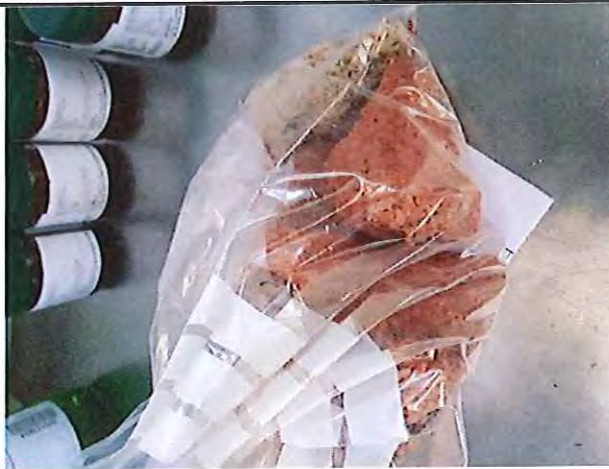
**Foto 1.** Monster van vuurvaste steen ketel 3  
(witte steen en rode steen)

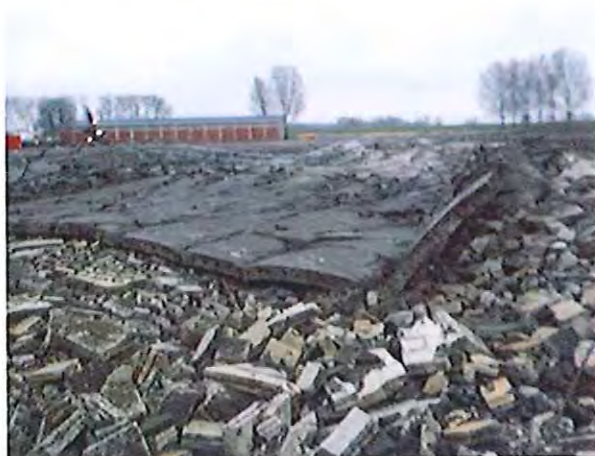
**Foto 3.** Situatie – deelloverzicht. Puin met voornamelijk vuurvast materiaal, beton, hydrokorrels en isolatiemateriaal.

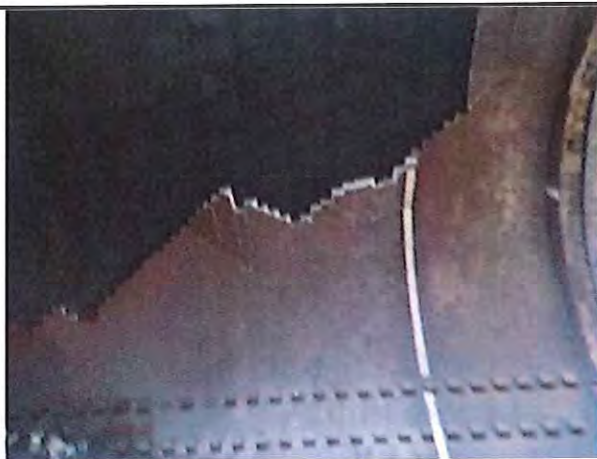
**Foto 5.** Binnenzijde schoorsteen met verhoogd stralingsniveau.

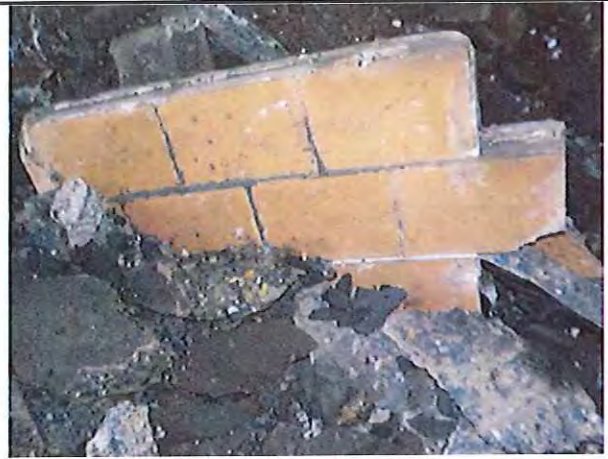
**Foto 6.** Situatie van het aanwezige vuurvast materiaal met verhoogd stralingsniveau.

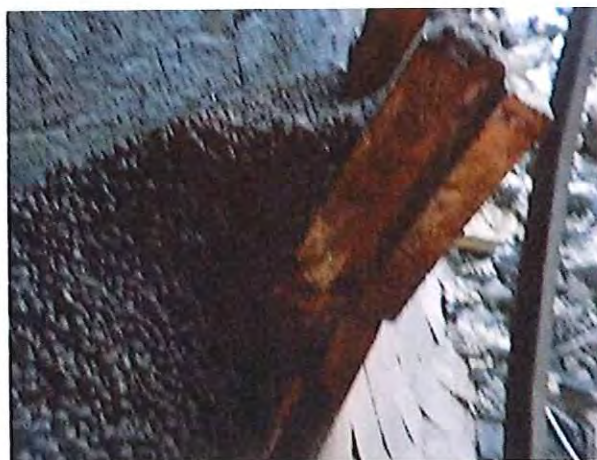
**Foto 7.** Situatie achter het vuurvast materiaal – hydrokorrels en isolatiemateriaal.

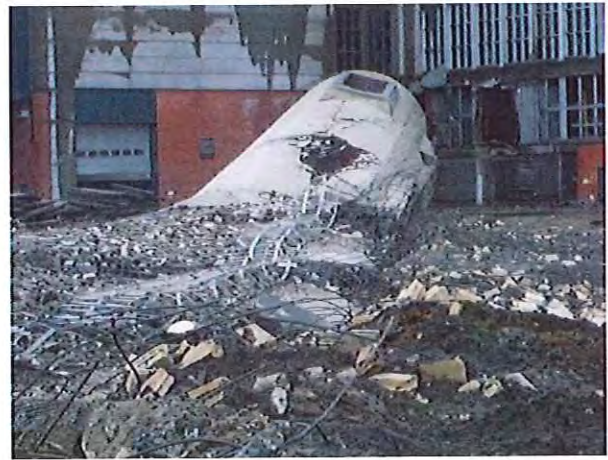
**Foto 8.** Buitenwand – gewapend beton.
