**Onderwerp: Resultaten historisch onderzoek en onderzoeksopzet,  
Houberg 1 te Lobith**

## RESULTATEN HISTORISCH ONDERZOEK EN LOCATIEBEZOEK

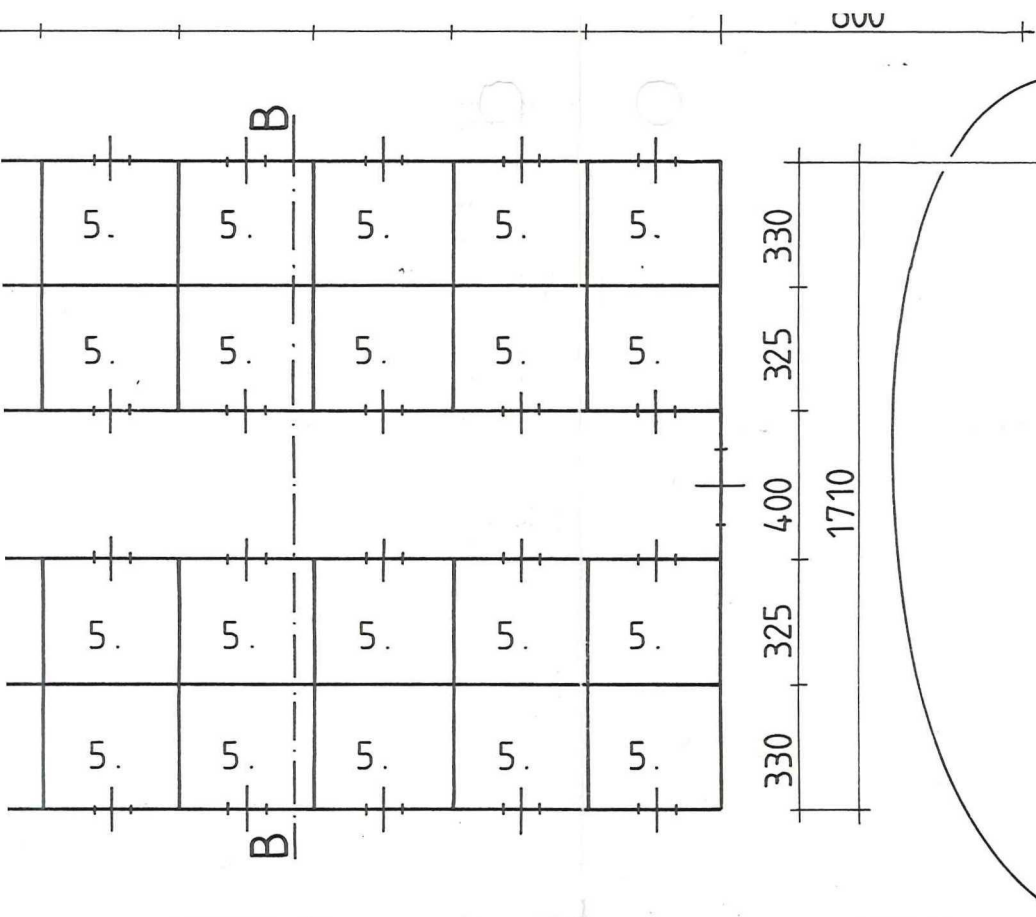
| ONDERDEEL | Overzichtsblad | | |

N  
 Overzicht  
 opslagstro  
 paardestal  
 paardenwasplaats  
 mestplaat  
 opslagsilo  
 opslagruimte  
 woning

| RENVOOI | |
|---|---|
| 1. | olietank 6m <sup>3</sup> |
| 7. | mestplaat (beton) |

Uit de milieuvergunning blijkt ter plaatse van de Houberg 1 te Lobith een propaanreservoir en een bovengrondse dieseltank (6 m<sup>3</sup>) aanwezig te zijn, welke niet meer in gebruik zijn. Verder zijn bij de Gemeente geen (voormalige) boven- en/of ondergrondse tanks geregistreerd voor de onderzoekslocatie en in de directe omgeving.

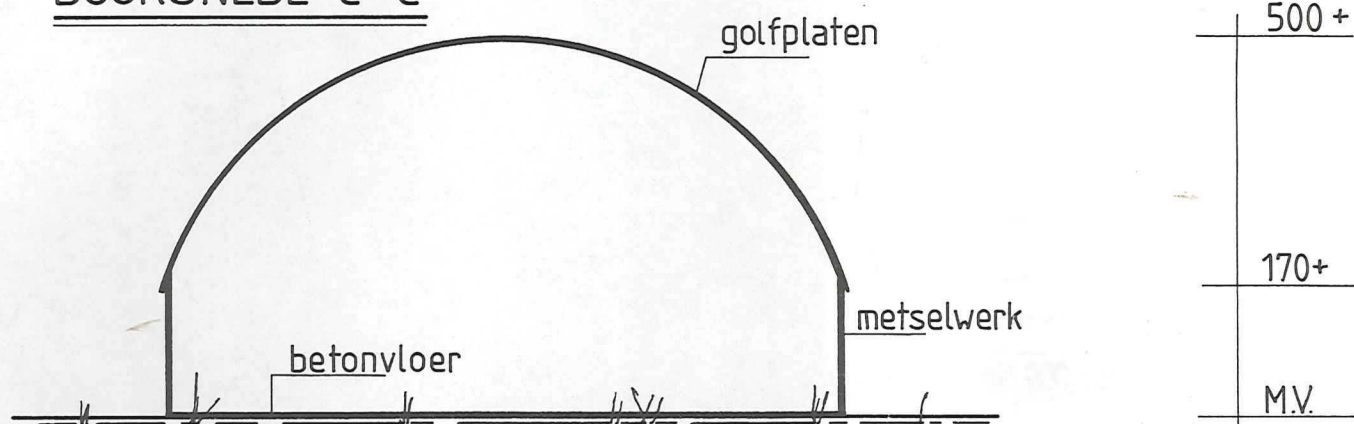
DOORSNEDE D-D

Alle doorsnedes schaal 1:100

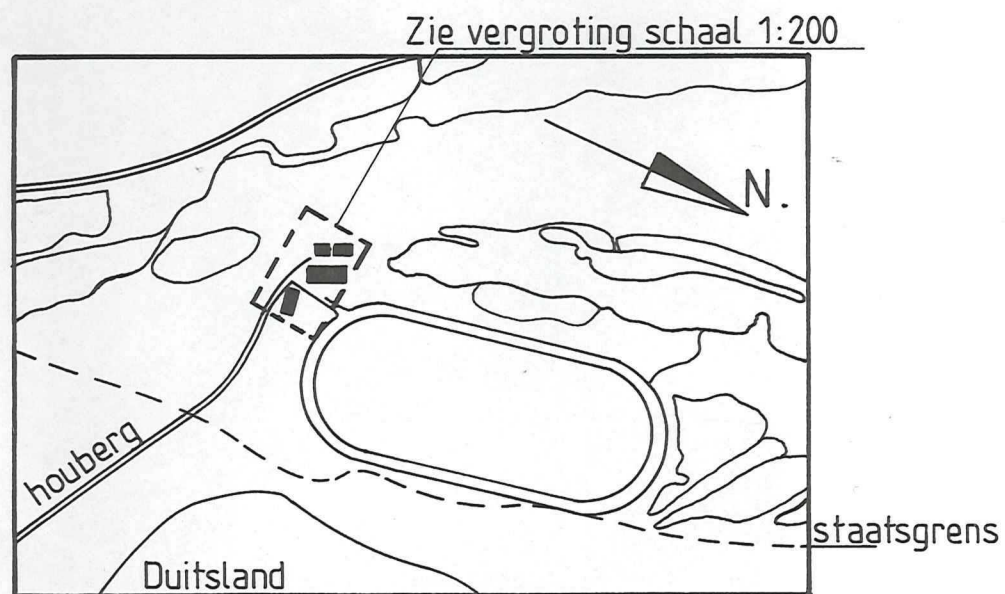
SITUATIE

Kadastraal bekend gemeente Lobith en Spijk.

Sectie B, Nrs. 52, 53, 54.
