**Quick-scan natuurtoets  
Kalverenweidedijk 11  
Dinxperlo**

**Opdrachtgever:** Massop vastgoed  
Dinxperlosestraatweg 161  
7122 JP Aalten

**Datum:** 24-06 2014

**Uitvoering:** Foreest Groen Consult  
Van Pallandtlaan 10  
6998 AW Laag-Keppel  
T 0314 642221  
F 0314 380332  
info@foreestgroenconsult.nl  
www.foreestgroenconsult.nl

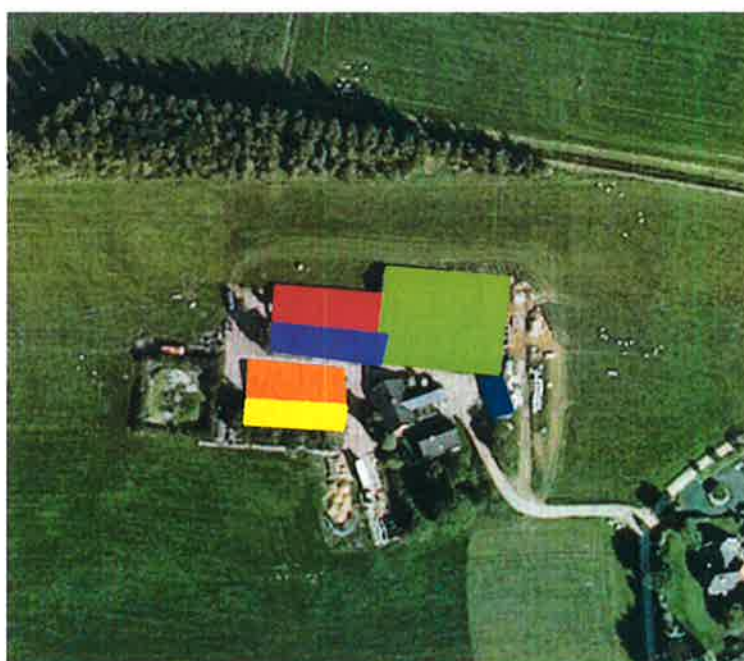
Afbeelding 2: Onderzochte gebouwen ( Bron Google maps, bewerkt)

| Kleur | Omschrijving |
| Blauw | Open kapschuur |
| Oranje | Open kapschuur |
| Groen | Varkensstal |
| Rood | Varkensstal |
| Paars | Varkensstal |
| Geel | Varkensstal |

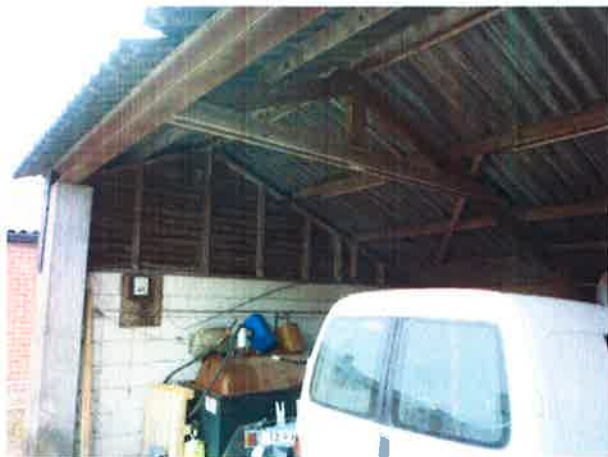
Deze kapschuur heeft een niet beschoten kap met massieve stenen muren. Op de muurplaten zijn twee merelnesten aanwezig. Bovenin de nok is een oud duivennest aanwezig. Geen van de nesten is nog in gebruik. De zuidmuur van de schuur is met een kiwi begroeid. In deze struik zijn 2 paartjes van de huismus aanwezig.

Foto 1: de kapschuur ( afbeelding blauw) met op de muurplaat en inde nok oude vogelnesten.

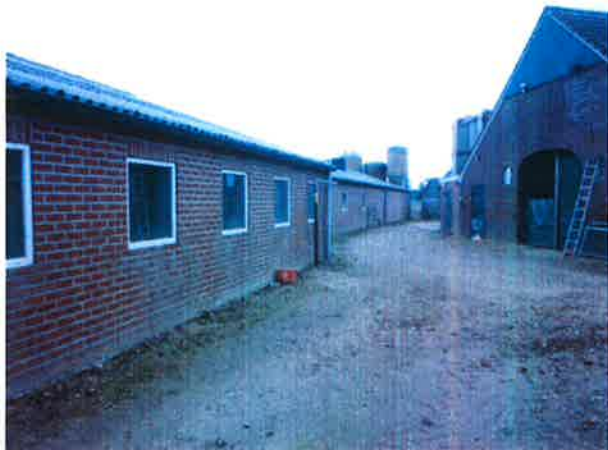
Foto 2: het erf tussen de gebouwen. Links op de foto de varkensstallen en rechts de te handhaven schapenstal

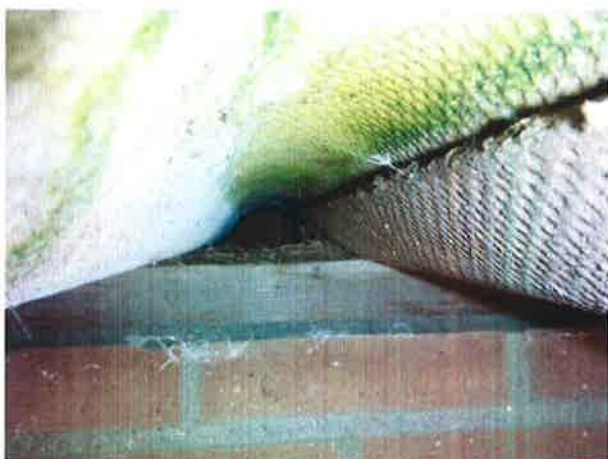
Onder de dakplaten aan de zuidzijde zijn 7 nesten van de huismus aangetroffen.

De ontwikkeling heeft gevolgen voor de aanwezige broedvogels. In de te slopen varkensschuur zijn 7 nesten van de huismus aangetroffen. Dit betekent dat moet worden nagegaan of de soort zelfstandig een nieuwe locatie kan vinden. Is dit niet het geval dan moeten vervangende nestkasten worden opgehangen. Is dit ook niet mogelijk dan moet een ontheffing van de F&F wet worden aangevraagd.

Foto 3: een van de nesten van de huismus onder de dakplaten van de varkensstal ( afbeelding 2paars)

De soort nestelt ook in het te behouden woonhuis. Ook bij de burens op even verderop zijn huismussen aanwezig. Door aan de te behouden schapenstal en of woonhuis aanvullend nestkasten op te hangen worden voldoende vervangende nestgelegenheden aangeboden. Hiervoor is ook nog voldoende tijd aanwezig. Volgens de planning, informatie van de heer Massop, worden de stallen in de loop van 2016 gesloopt. Per nest moeten twee vervangende nestkasten worden opgehangen. Dit betekent in deze situatie dat 14 nestkasten moeten worden opgehangen.

De definitieve compensatie moet worden gecreëerd in de nieuw te bouwen woningen. Hier moeten onder het dak vogelvides worden aangebracht of de vogelschroot moet worden verplaatst vanaf de dakrand naar de 3<sup>e</sup> of 4<sup>e</sup> rij pannen. Hiermee kunnen de huismussen nieuwe nestgelegenheden vinden.

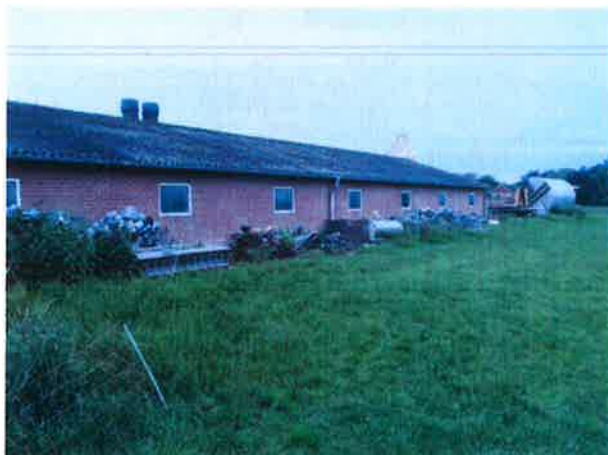
De onderzijde van de dakplaten zijn afgedicht met vogelschroten. De stal is in spouw uitgevoerd zonder ventilatieopeningen of open stoorvoegen. De muur is volledig afgesloten. Tegen de stal aan liggen aan de zijde van de weide veel kratten met materialen opgeslagen.

Foto 4: de varkensstal met veel opgeslagen materialen ( afbeelding 2, rood) met aangrenzend weiland.

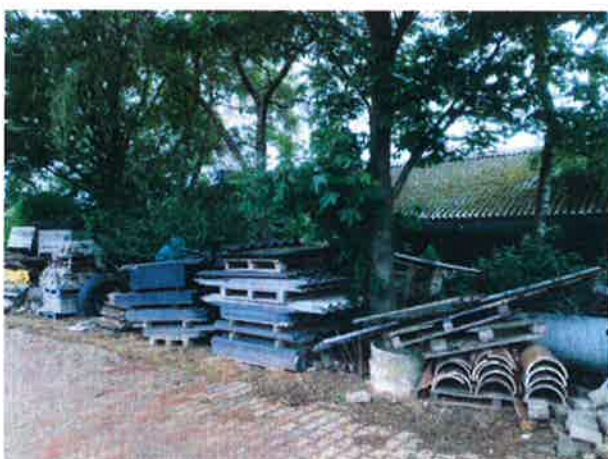
De onderzijde van de dakplaten zijn afgedicht met pur. De stal is in spouw uitgevoerd zonder ventilatieopeningen of open stoorvoegen. De muur is volledig afgesloten.

Aan de zuidzijde van de stal is een beplantingsstrook aanwezig. In deze strook liggen veel opgeslagen materialen.

Foto 5: de varkensstal met singel ( afbeelding 2 geel). Ook hier weer veel opgeslagen materialen.

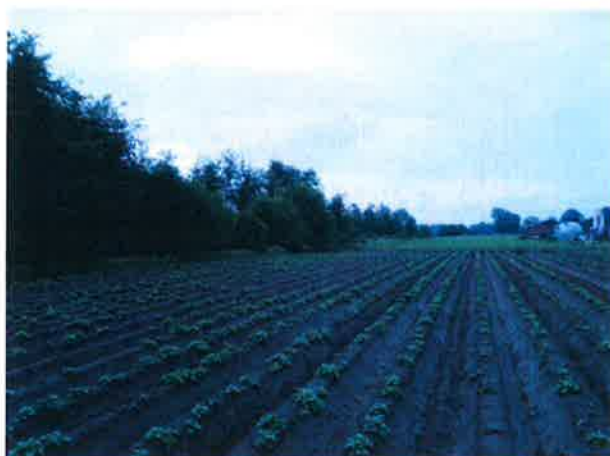
Foto 6: de aardappelakker met aangrenzend een bossingel aan de zuidzijde van het plangebied.

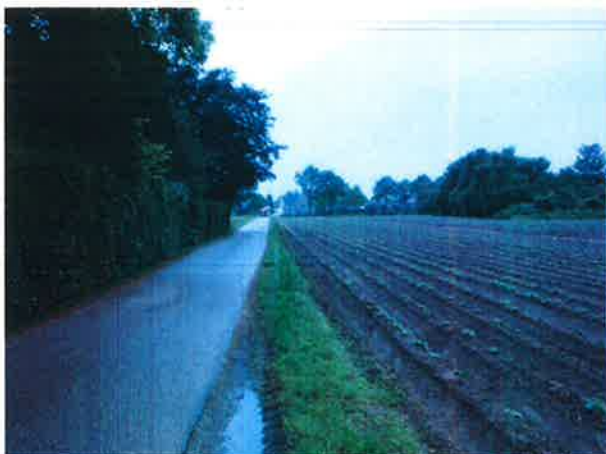
**Foto 7: de toegangsweg naast de aardappelakker.**  
Op de achtergrond de bebouwing van Dinxperlo. In de heg links op de foto zaten veel huismussen (buren)

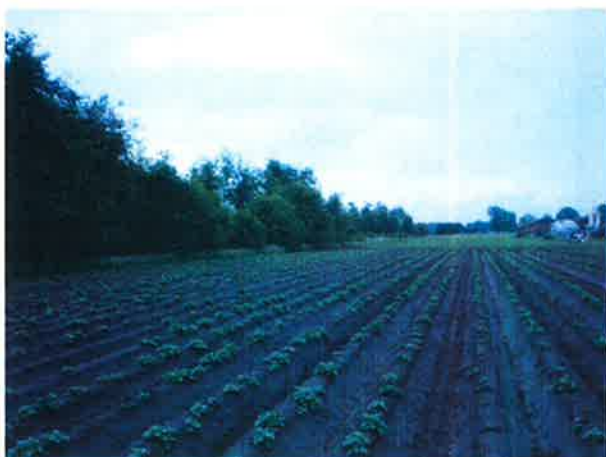
**Foto 8: de bossingel tussen het weiland(plangebied) en de achtergelegen watergang.**
