## Verkennend bodem- en asbestonderzoek

Koopweg 7 te Aalten

MM20134

27-7-2020

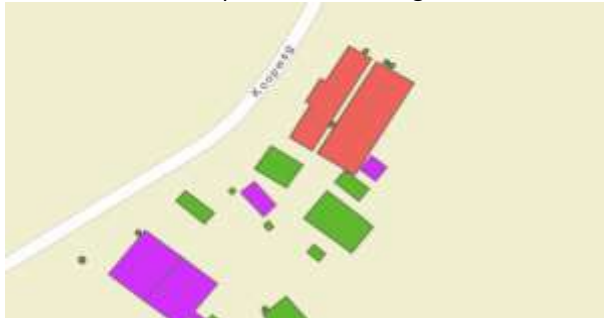
Figuur 8: Weergave asbestdakenkaart

Volgens de asbestdakenkaart van de provincie Gelderland is de locatie verdacht (paars) op het voorkomen van asbesthoudende dakplaten. De twee ligboxstallen hebben asbesthoudende dakplaten (rood).

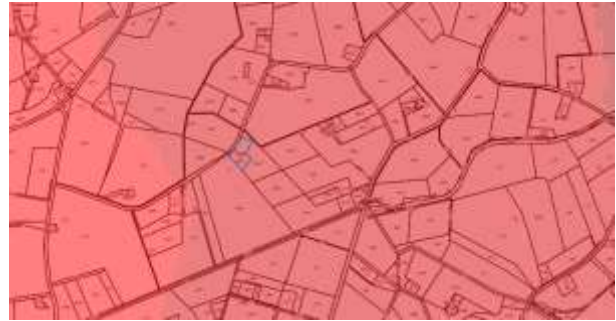
Figuur 12: Weergave grondwaterstromingsrichting

Het maaiveld bevindt zich volgens het Actueel Hoogtebestand Nederland op een hoogte van circa 19,3 m +NAP. De gemiddelde stand van het freatisch grondwater bedraagt  $\pm 18,0$  m +NAP, waardoor het grondwater zich op  $\pm 1,3$  m-mv zou bevinden. Uit de grondwaterkaarten van TNO blijkt dat de regionale grondwaterstromingsrichting westelijk is gericht. De lokale grondwaterstromingsrichting kan plaatselijk worden beïnvloed door sloten, beken, rivieren, rioleringen, onttrekkingen e.d..

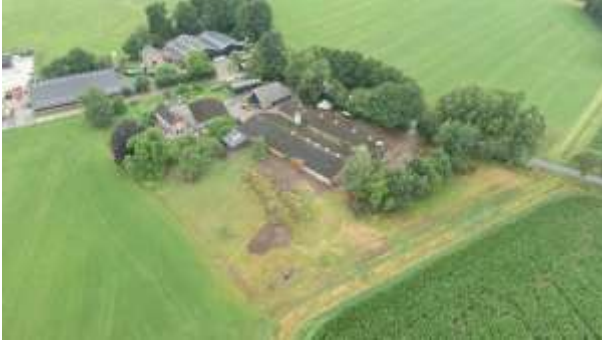
Figuur 13: Overzichtsfoto onderzoekslocatie

De twee ligboxstallen en schuren hebben asbesthoudende golfplaten. De platen zijn voor zover waarneembaar niet beschadigd. Het regenwater wordt niet overal opgevangen door dakgoten. Hierdoor is de besmetting ter plaatse van de onverharde afwateringszone zeer groot. Zie de hieronder weergegeven foto's van de aanwezige bebouwing.

Het terrein is gedeeltelijk verhard met klinkers en beton. Het terrein is niet opgehoogd.

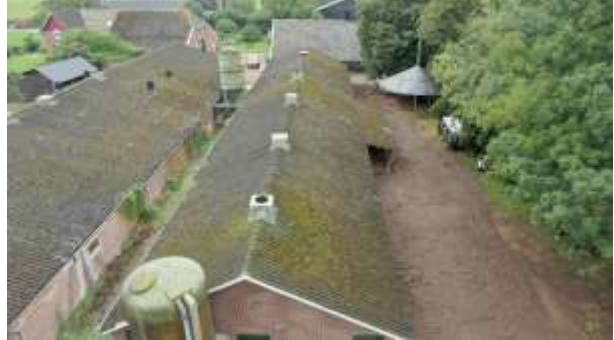
Figuur 14: Aanwezige onverharde afwateringzone

Voor het verkennend asbestonderzoek ter plaatse van de afwateringszones (vanaf gevel tot 0,5 meter vanaf het uiteinde van het dak) is de strategie voor een verdachte locatie met plaatselijke bodembelasting met duidelijke verontreinigingskern (VEP) aangehouden. Hierbij is per schuur minimaal 1 asbestgat gegraven tot 0,2 m -mv., waarbij één mengmonster van de toplaag is samengesteld voor analyse op asbest. Bij het aantreffen van asbestverdacht plaatmateriaal op het maaiveld of in de bodem, worden deze verzameld voor analyse op asbest.

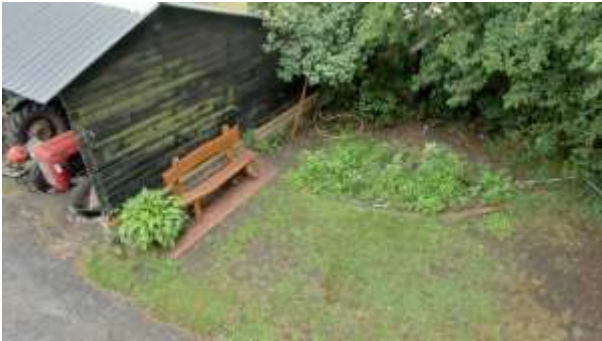
Figuur 15: Vml. locatie bovengrondse dieseltank

In het verleden heeft er een bovengrondse HBO-tank in lekbak (1.200 l) op de onderzoekslocatie gestaan. De tank is in de huidige situatie niet langer aanwezig. Op de locatie hebben zich in het verleden, voor zover bekend, geen calamiteiten voorgedaan.

Ter plaatse van deellocatie A en B is een licht verhoogd gehalte minerale olie aangetroffen. Mogelijk is deze veroorzaakt door lekken en/of morsen ter plaatse van de voormalige bovengrondse dieseltank en werkplaats. Het aangetoonde gehalte overschrijdt het criterium voor een nader bodemonderzoek niet.

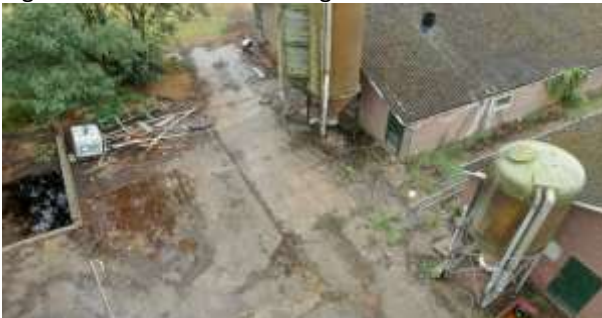
Figuur 17: Overzichtsfoto spoelplaats

| Deellocatie | Oppervlakte | Verwachte stoffen | Onderzoeksstrategie |
|---|---|---|---|
| D: Spoelplaats | ± 50 m <sup>2</sup> | Minerale olie - PCB's - Zware metalen | VEP |

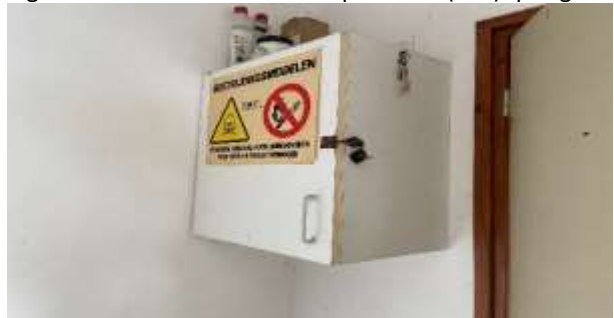
Figuur 18: Foto opslag bestrijdingsmiddelen

De opslag van bestrijdingsmiddelen is voorzien van een betonvloer en is de opslag zeer beperkt. De activiteit kan worden gezien als een activiteit met een verwaarloosbaar risico op het ontstaan van een bodemverontreiniging. Derhalve komt deellocatie C te vervallen.
