gemeente : AALTEN  
postcode + plaats : 7121 LS AALTEN  
straat + huisnr. : Bolwerkweg 7  
naam object :

bescherming : Gemeentelijk monument  
eigenaar/gebruiker(s) : zie vervolgblad  
kadastrale gegevens : zie vervolgblad

oorspr. functie : Boerderij  
huidige functie : Boerderij

bouwjaar : XVIII?/1805/1878/1886/ca.1920  
architect :  
bouwstijl/type : Streekeigen / hallehuisboerderij

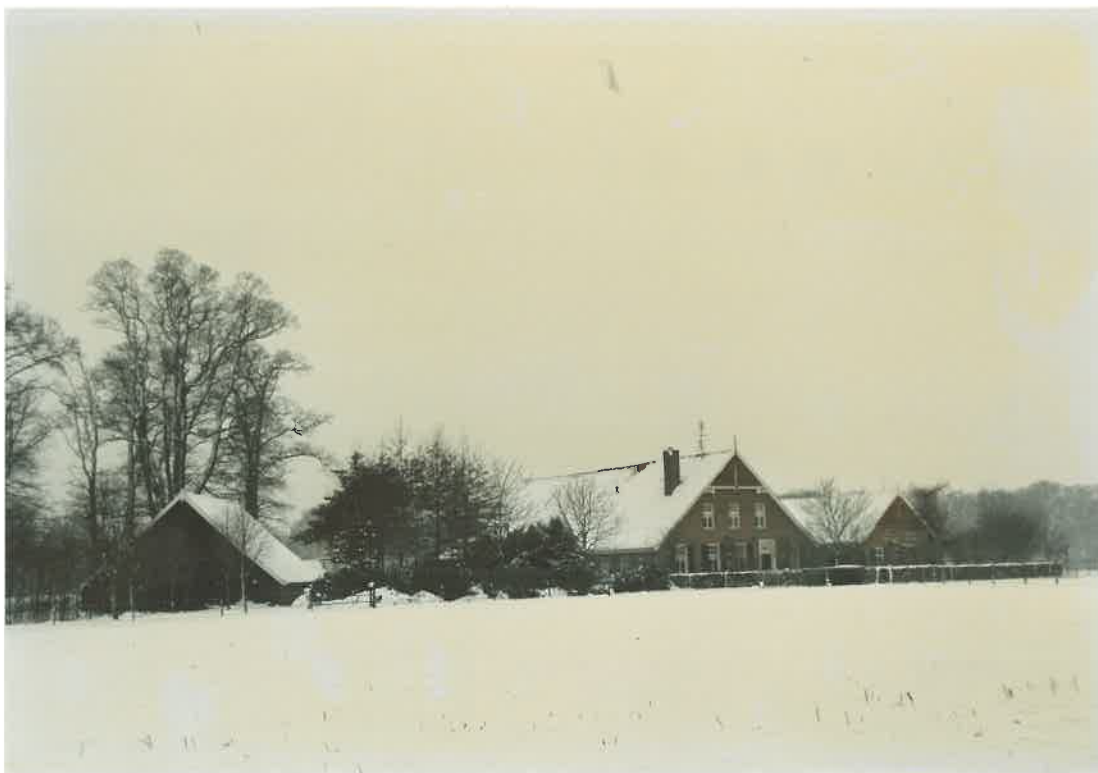
De zorgvuldig gedetailleerde voorgevel van de boerderij is vijf traveeën breed en heeft in de vierde travee de ingang. De ingang is voorzien van een geprofileerde omlijsting op neuten en bevat een fraaie paneeldeur met kussens en een getordeerde naald die een dubbele deur suggereert. Het bovenlicht is zeer rijk gedecoreerd met bladmotieven. De overige traveeën op de begane grond zijn voorzien van T-schuiframes met achtruits bovenlichten en luiken. De verdieping is voorzien van drie vensters met stolpramen en achtruits bovenlichten. In de geveltop bevindt zich een sierspant met makelaar en ajourwerk. De twee vakken van het spant zijn van een verticale beplanking voorzien. De voorgevel van de vaaltschuur is langs de schuine zijden voorzien van een uitkragende rollaag die zich horizontaal voortzet ter hoogte van de verdieping. Hierboven bevindt zich een houten topgevelschot met geveltopteken. De gevel bezit op de begane grond een venster met een enkelruits onderraam en een tweeruits bovenlicht en een deuropening met een opgeklampte deur en een tweeruits bovenlicht. De voorgevel van
