# Montferland Milieu

## Verkendend asbestonderzoek

Haartseweg 10 te Aalten

| Projectnummer | MM21152 |

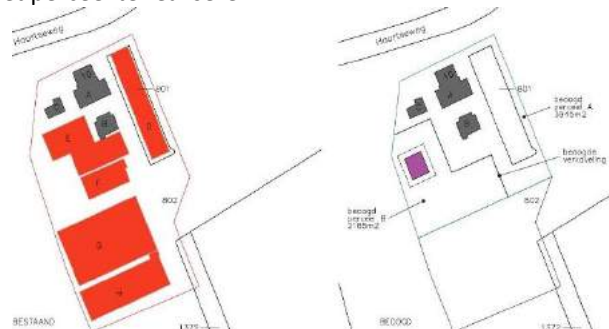
Figuur 2: Huidige situatie

De onderzoekslocatie is gelegen in het buitengebied van Aalten. De onderzoekslocatie betreft een vml. agrarisch perceel, er bevindt zich een bedrijfswoning en bijgebouwen op het perceel. De initiatiefnemer is voornemens de bijgebouwen (rood) te slopen en nieuwbouw (paars) op het perceel te realiseren.

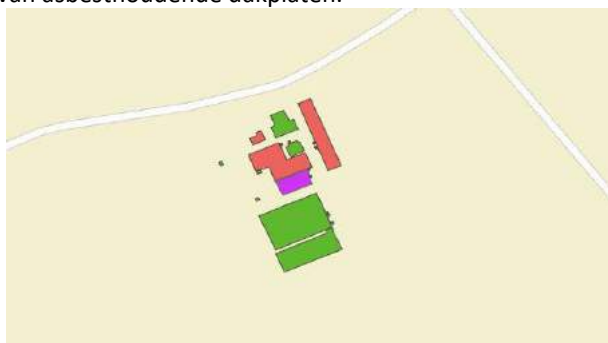
Figuur 8: Weergave asbestdakenkaart

Volgens de asbestdakenkaart van de provincie Gelderland is de locatie verdacht (rood/paars) op het voorkomen van asbesthoudende dakplaten.

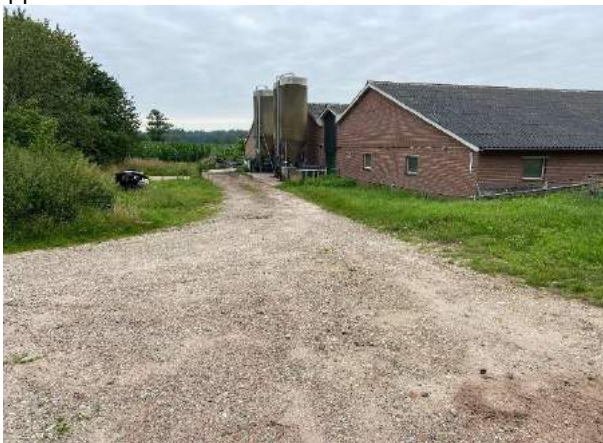
Figuur 13: Overzichtsfoto onderzoekslocatie

Een aantal schuren hebben een asbestgolfplaten dak. De platen zijn waarneembaar niet beschadigd. Het regenwater wordt niet overal opgevangen door dakgoten en watert af op het maaiveld. Hierdoor is de besmetting van het maaiveld zeer groot. Zie de hieronder weergegeven foto's van de aanwezige bebouwing.

Tijdens de locatie inspectie is ondefinieerbaar puin waargenomen. Bij de visuele inspectie van het materiaal en het maaiveld zijn geen asbestverdachte materialen waargenomen. Ten einde een uitspraak te kunnen doen over de concentratie aan asbest kan een asbestonderzoek uitgevoerd worden conform de NEN 5897 (granulaten). Uitgangspunt is dat er sprake is van granulaat (>50% bodemvreemd materiaal) en dat de NEN 5897 van toepassing is (Monsterneming en analyse asbest in onbewerkt bouw- en sloopafval en recyclinggranulaat). Er wordt uitgegaan van de hypothese 'kleinschalige locaties, verdachte heterogene funderingslaag' met een oppervlakte van 200 m<sup>2</sup>.

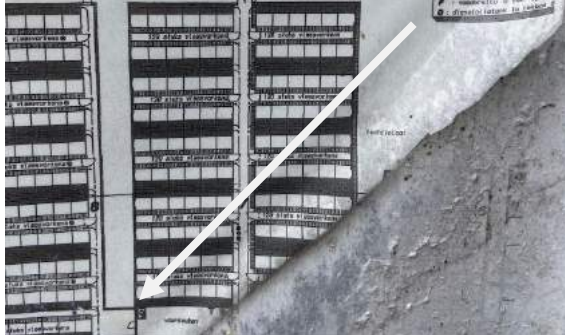
Figuur 15: Weergave locatie dieseltank in lekbak

De bovengrondse dieseltank bevond (tot 2001) zich binnen in het midden op een betonnen vloer in een lekbak. De activiteit kan worden gezien als een activiteit met een verwaarloosbaar risico op het ontstaan van een bodemverontreiniging.

De bovengrondse dieseltank in lekbak kan worden gezien als een activiteit met een verwaarloosbaar risico op het ontstaan van een bodemverontreiniging. Het onderzoek richt zich alleen op de bovengenoemde verdachte deellocaties.

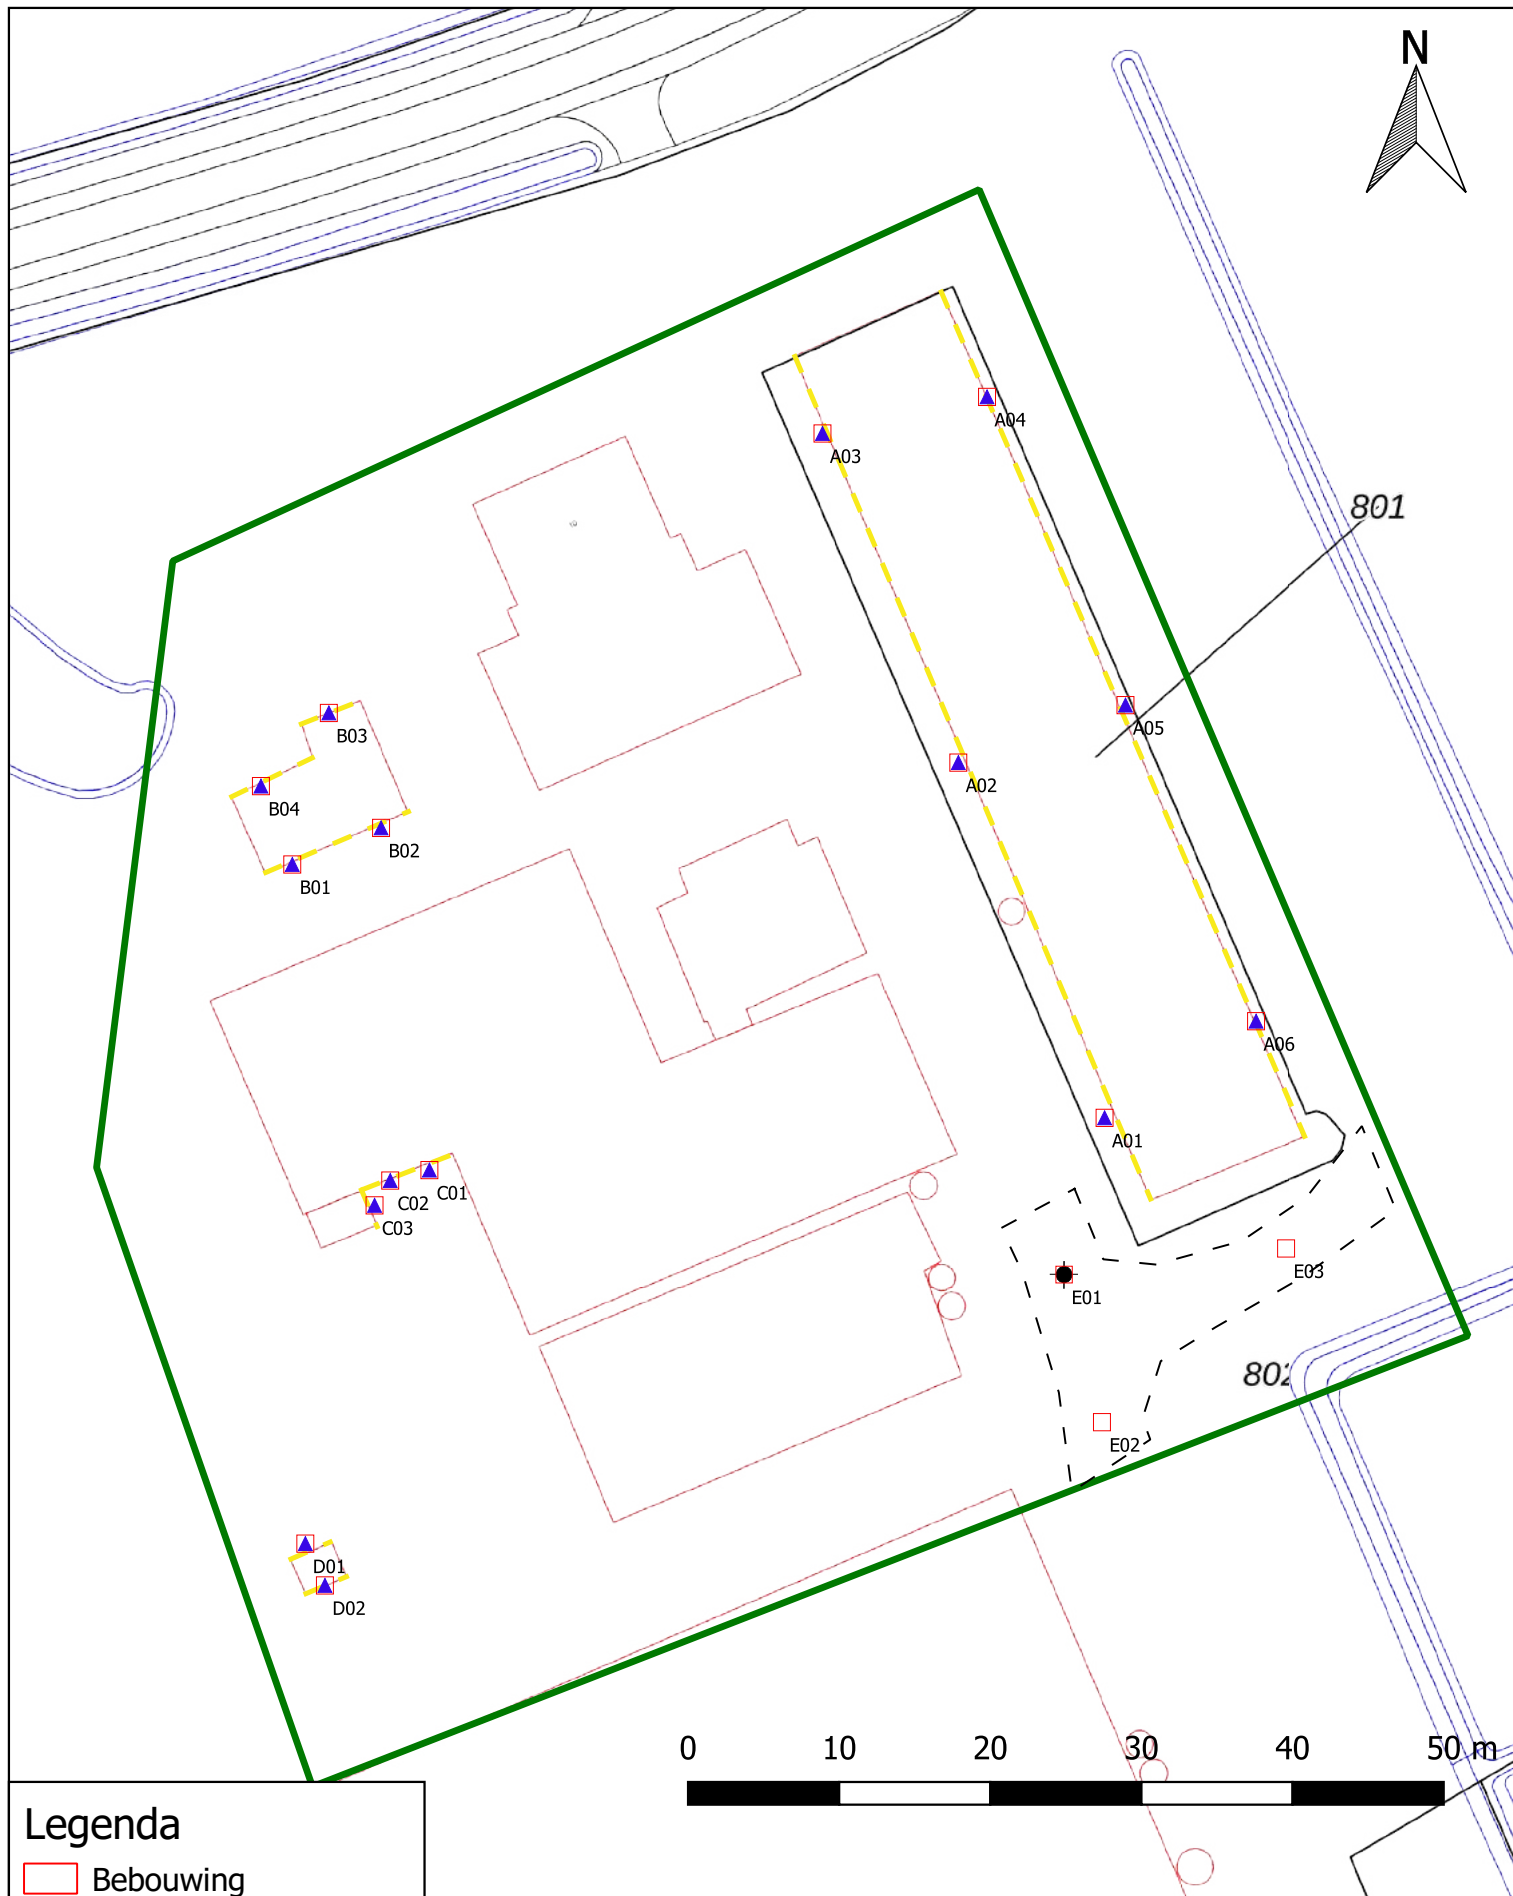
### Situatietekening met monsternamepunten

De veldwerkzaamheden zijn uitgevoerd op 21-07-2021. Op de tekening in bijlage 3 staan de diverse boringen weergegeven.

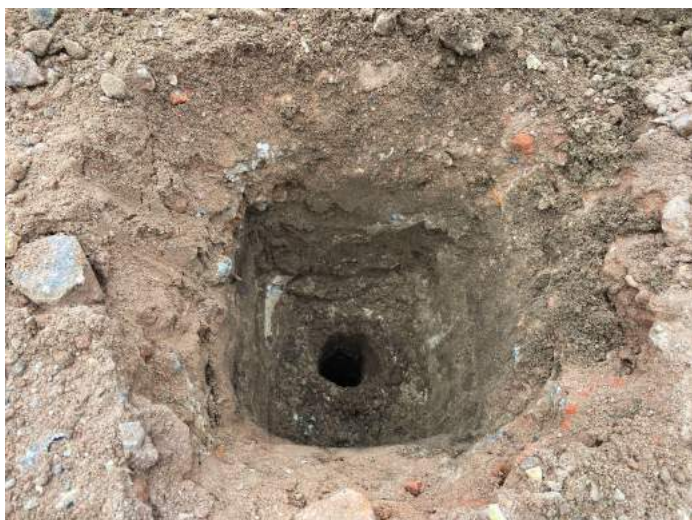
meetpunt E01

| Boring | Diepte boring (m -mv) | Traject (m -mv) | Waargenomen bijzonderheden |
|---|---|---|---|
| E01 | 1,00 | 0,00 - 0,15 | Volledig puinhoudend |
| E01 | 1,00 | 0,15 - 0,50 | Zwak baksteenhoudend |

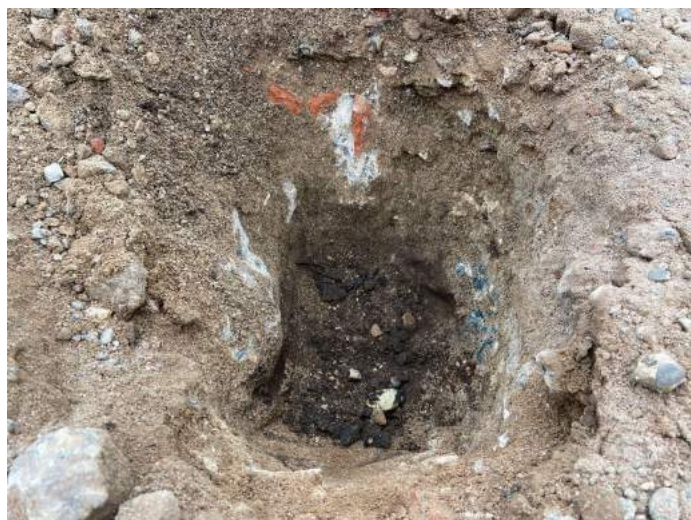
meetpunt E02

| Boring | Diepte boring (m -mv) | Traject (m -mv) | Waargenomen bijzonderheden |
|---|---|---|---|
| E02 | 0,50 | 0,00 - 0,20 | Volledig puinhoudend |

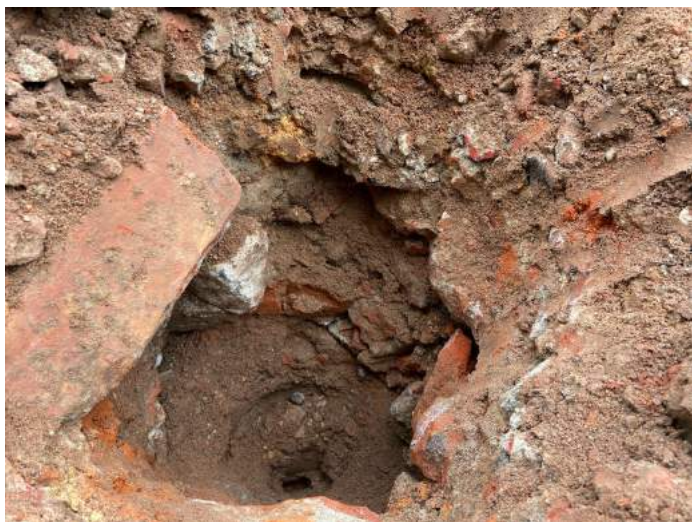
meetpunt E03

| Boring | Diepte boring (m -mv) | Traject (m -mv) | Waargenomen bijzonderheden |
|---|---|---|---|
| E03 | 0,60 | 0,00 - 0,60 | Matig puin, sterk baksteenhoudend |
