## Verkennd bodemonderzoek

Hofstedeweg (ong.) te Aalten

MM22150

23-9-2022

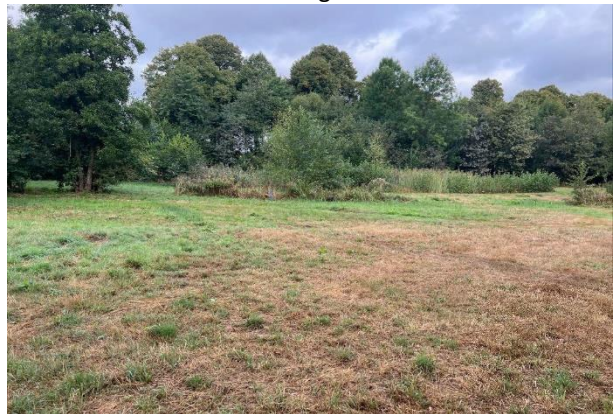
Figuur 2: Huidige situatie

De onderzoekslocatie is gelegen aan de Hofstedeweg (ong.) te Aalten (gemeente Aalten). De locatie is kadastraal bekend als gemeente ATN02, sectie O, nummer 1326. De onderzoekslocatie heeft een oppervlakte van circa 500 m<sup>2</sup>. In bijlage 1 is de topografische kaart weergegeven. Bijlage 2 bevat de kadastrale kaart met kadastrale gegevens en in bijlage 3 is de situatietekening met monsternamepunten weergegeven.

De onderzoekslocatie is gelegen in het buitengebied van Aalten. Het perceel is in gebruik ten behoeve van agrarische- /natuurdoeleinden. Het terrein zal gebruikt worden ten behoeve van woningbouw.

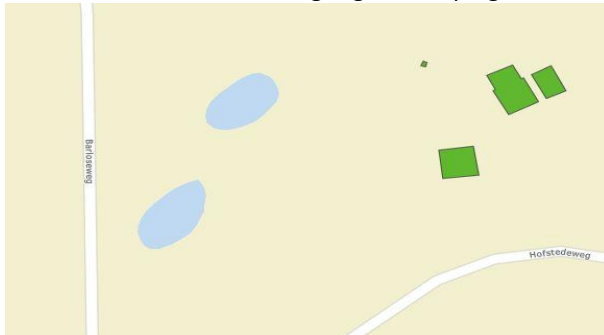
Figuur 8: Weergave asbestdakenkaart

Volgens de asbestdakenkaart van de provincie Gelderland is de nabije omgeving van de onderzoekslocatie onverdacht (groen) op het voorkomen van asbesthoudende dakplaten. Bij het vooronderzoek zijn verder geen gegevens naar voren gekomen die kunnen duiden op de aanwezigheid van asbest op of in de bodem van de onderzoekslocatie. Op de locatie heeft nimmer bebouwing plaatsgevonden en er zijn geen gegevens bekend omtrent eventuele verhardingslagen, dempingen of verdachte activiteiten.

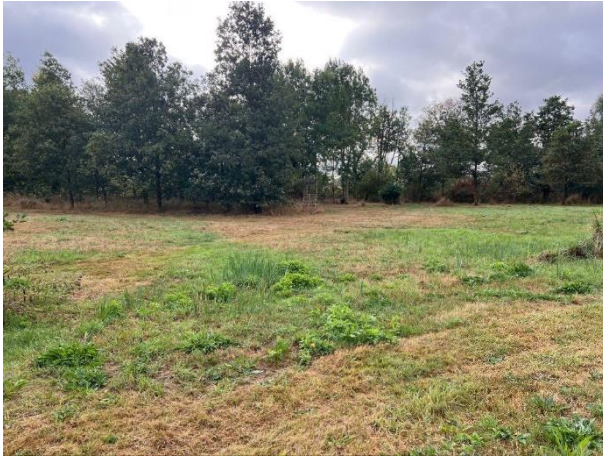
Figuur 11: Nieuwbouwlocatie

Bij de locatie inspectie zijn geen bijzonderheden waargenomen. De onderzoekslocatie werd aangetroffen zoals op basis van het vooronderzoek kon worden verwacht.

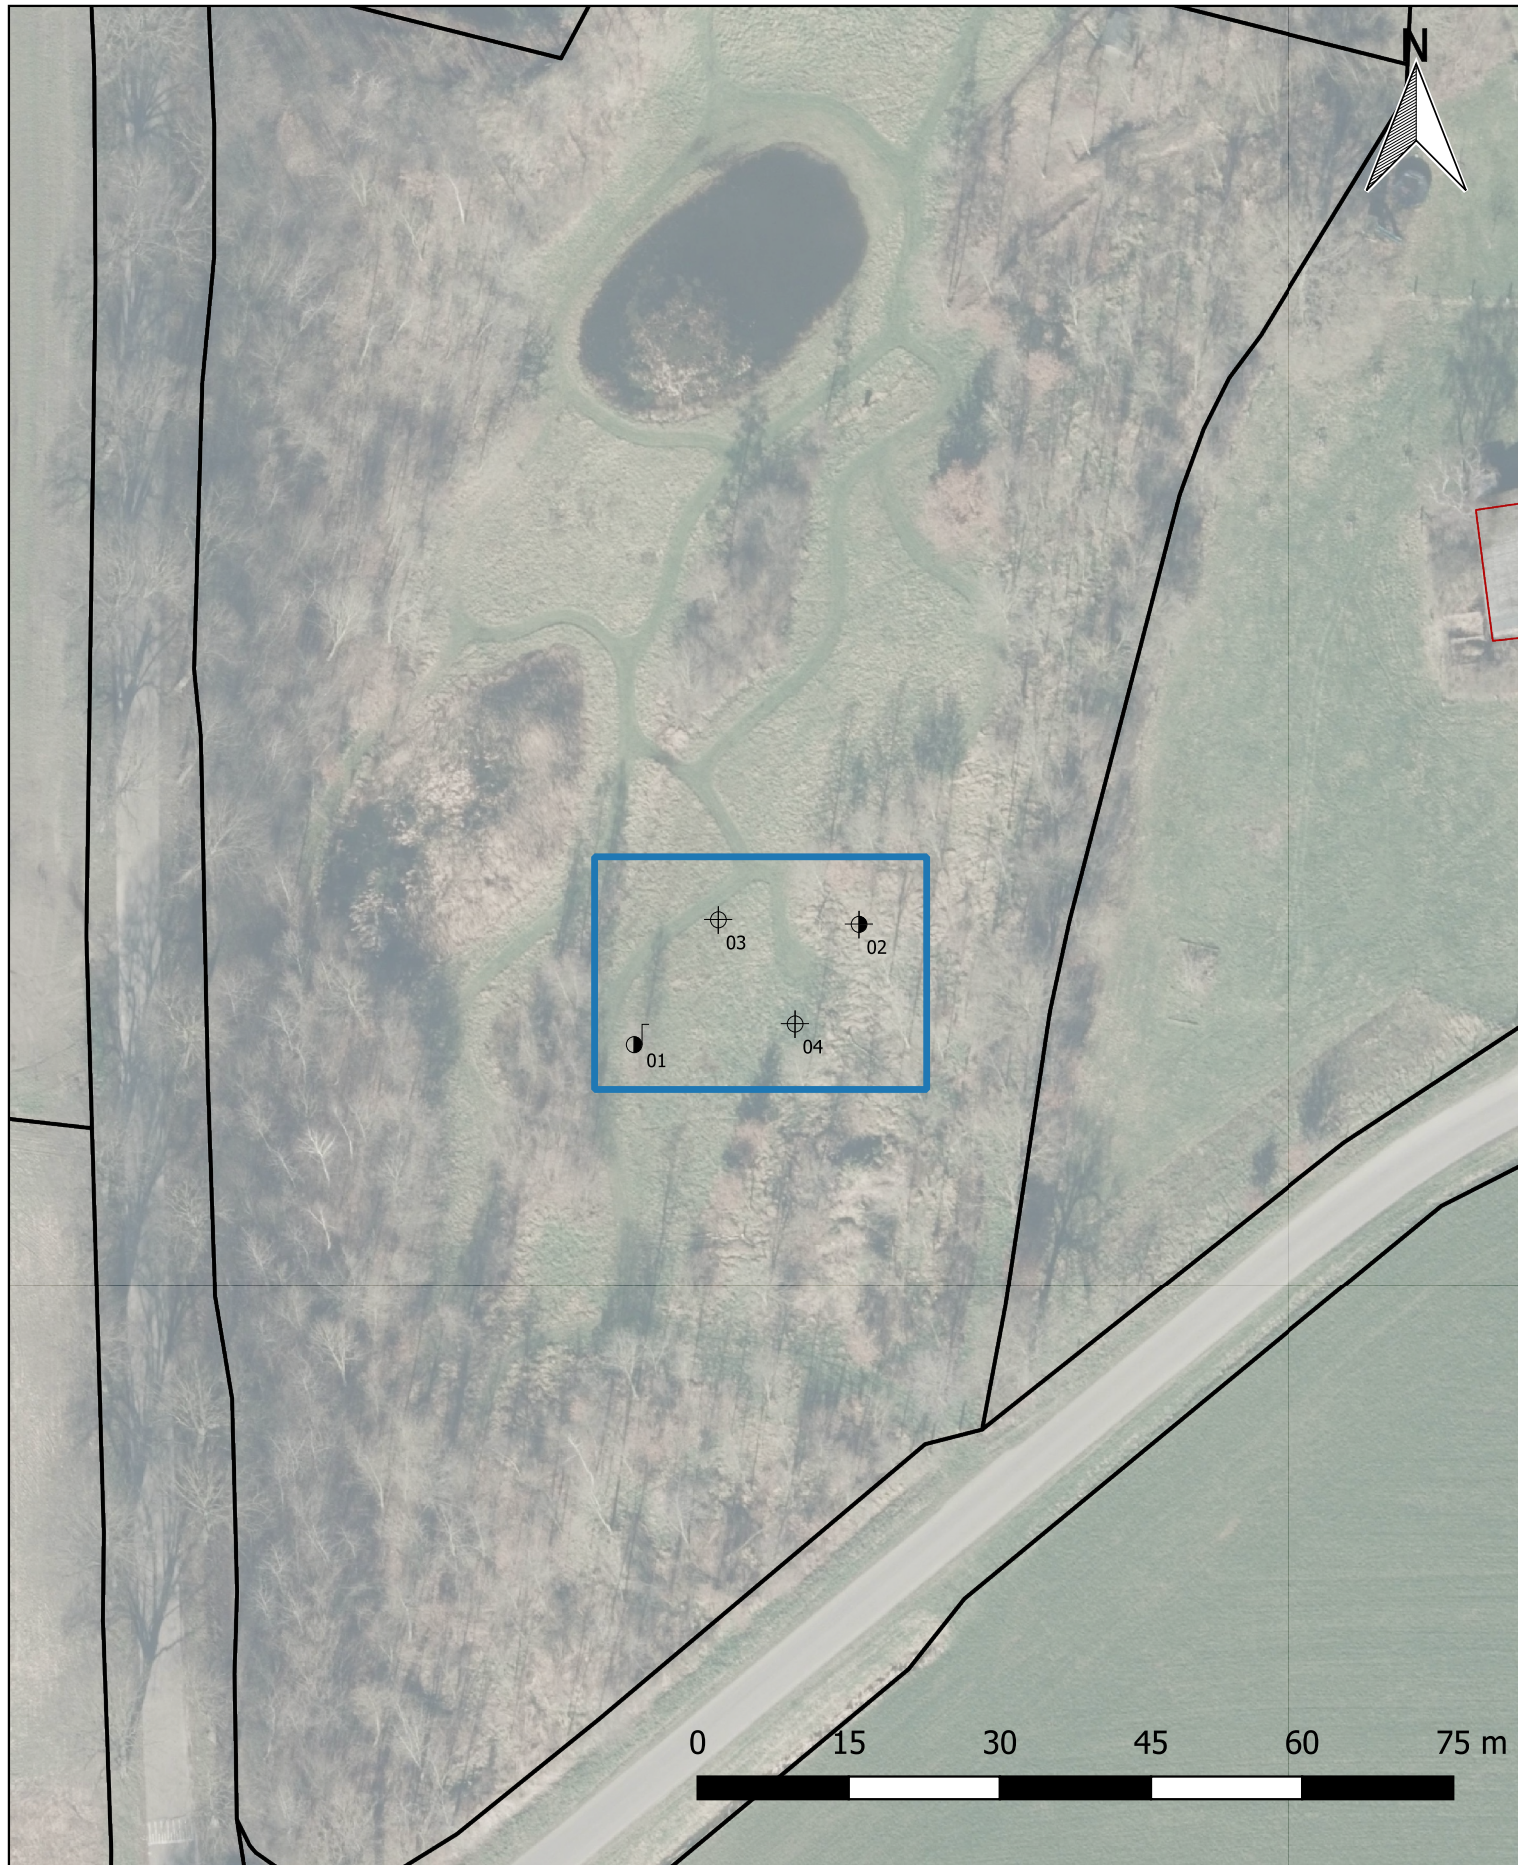
### Situatietekening met monsternamepunten

De veldwerkzaamheden zijn uitgevoerd op 09-09-2022 en op 16-09-2022 is de peilbuis bemonsterd. Op de tekening in bijlage 3 staan de diverse boringen weergegeven.
