## Verkennd bodemonderzoek

Heegtweg 1-1a te Aalten

MM23093

Montferland Milieu B.V.

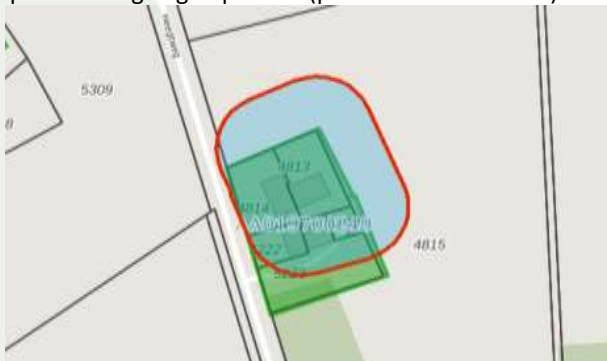
Figuur 7: Weergave gemeentelijke omgevingsrapportage

Uit informatie van het provinciaal/gemeentelijk informatiesysteem blijkt dat er een verfspuitinrichting aanwezig is (geweest) op de locatie. De bodembedreigende activiteiten hebben volgens de initiatiefnemer plaatsgevonden op het naastgelegen perceel (perceelnummer 4813). De omgevingsrapportages is opgenomen in bijlage 9.

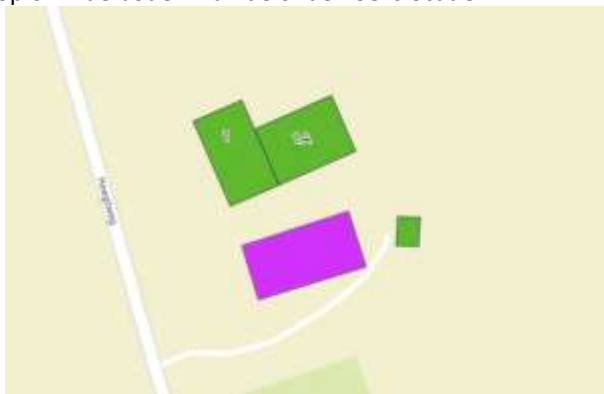
Figuur 8: Weergave asbestdakenkaart

Volgens de asbestdakenkaart van de provincie Gelderland is een schuur verdacht (paars) op het voorkomen van asbesthoudende dakplaten. Op luchtfoto's is te zien dat het dak tussen 2013 en 2018 vervangen is. Het asbestverdachte dak is volgens de initiatiefnemer in het verleden voorzien geweest van dakgoten. Bij het vooronderzoek zijn verder geen gegevens naar voren gekomen die kunnen duiden op de aanwezigheid van asbest op of in de bodem van de onderzoekslocatie.

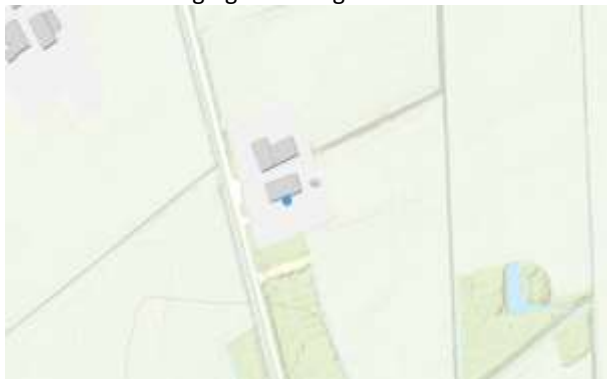
Figuur 9: Voorgaande onderzoeken

Op en in de nabije omgeving van de onderzoekslocatie hebben voorzover bekend geen voorgaande bodemonderzoeken plaatsgevonden. In de directe omgeving van de projectlocatie zijn geen relevante bodemverontreiniging aanwezig die eventueel invloed hebben op de onderzoeksstrategie.

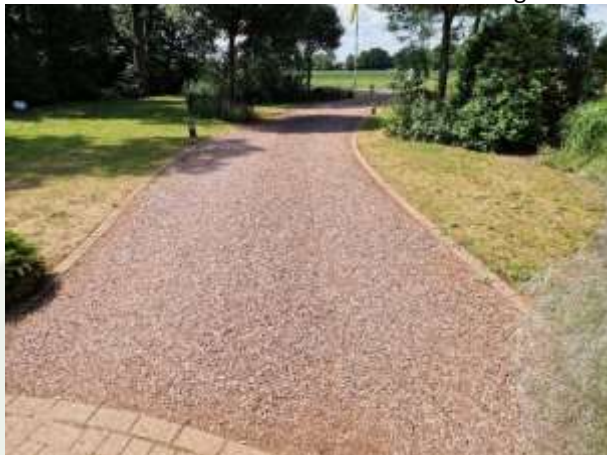
Figuur 11: Grind-/splitverharding

Bij de locatie inspectie zijn geen bijzonderheden waargenomen. De onderzoekslocatie werd aangetroffen zoals op basis van het vooronderzoek kon worden verwacht. De schuur is in de huidige situatie voorzien van dakgoten. Op de locatie is een grind-/splitverharding aanwezig. De grind-/splitverharding is in dit onderzoek niet separaat onderzocht. Tijdens de locatie inspectie is echter wel een visuele controle op de verharding uitgevoerd. Bij deze inspectie zijn geen asbestverdachte materialen aan de oppervlakte aangetroffen. De grind-/splitverharding wordt normaliter door een erkende leverancier geleverd.

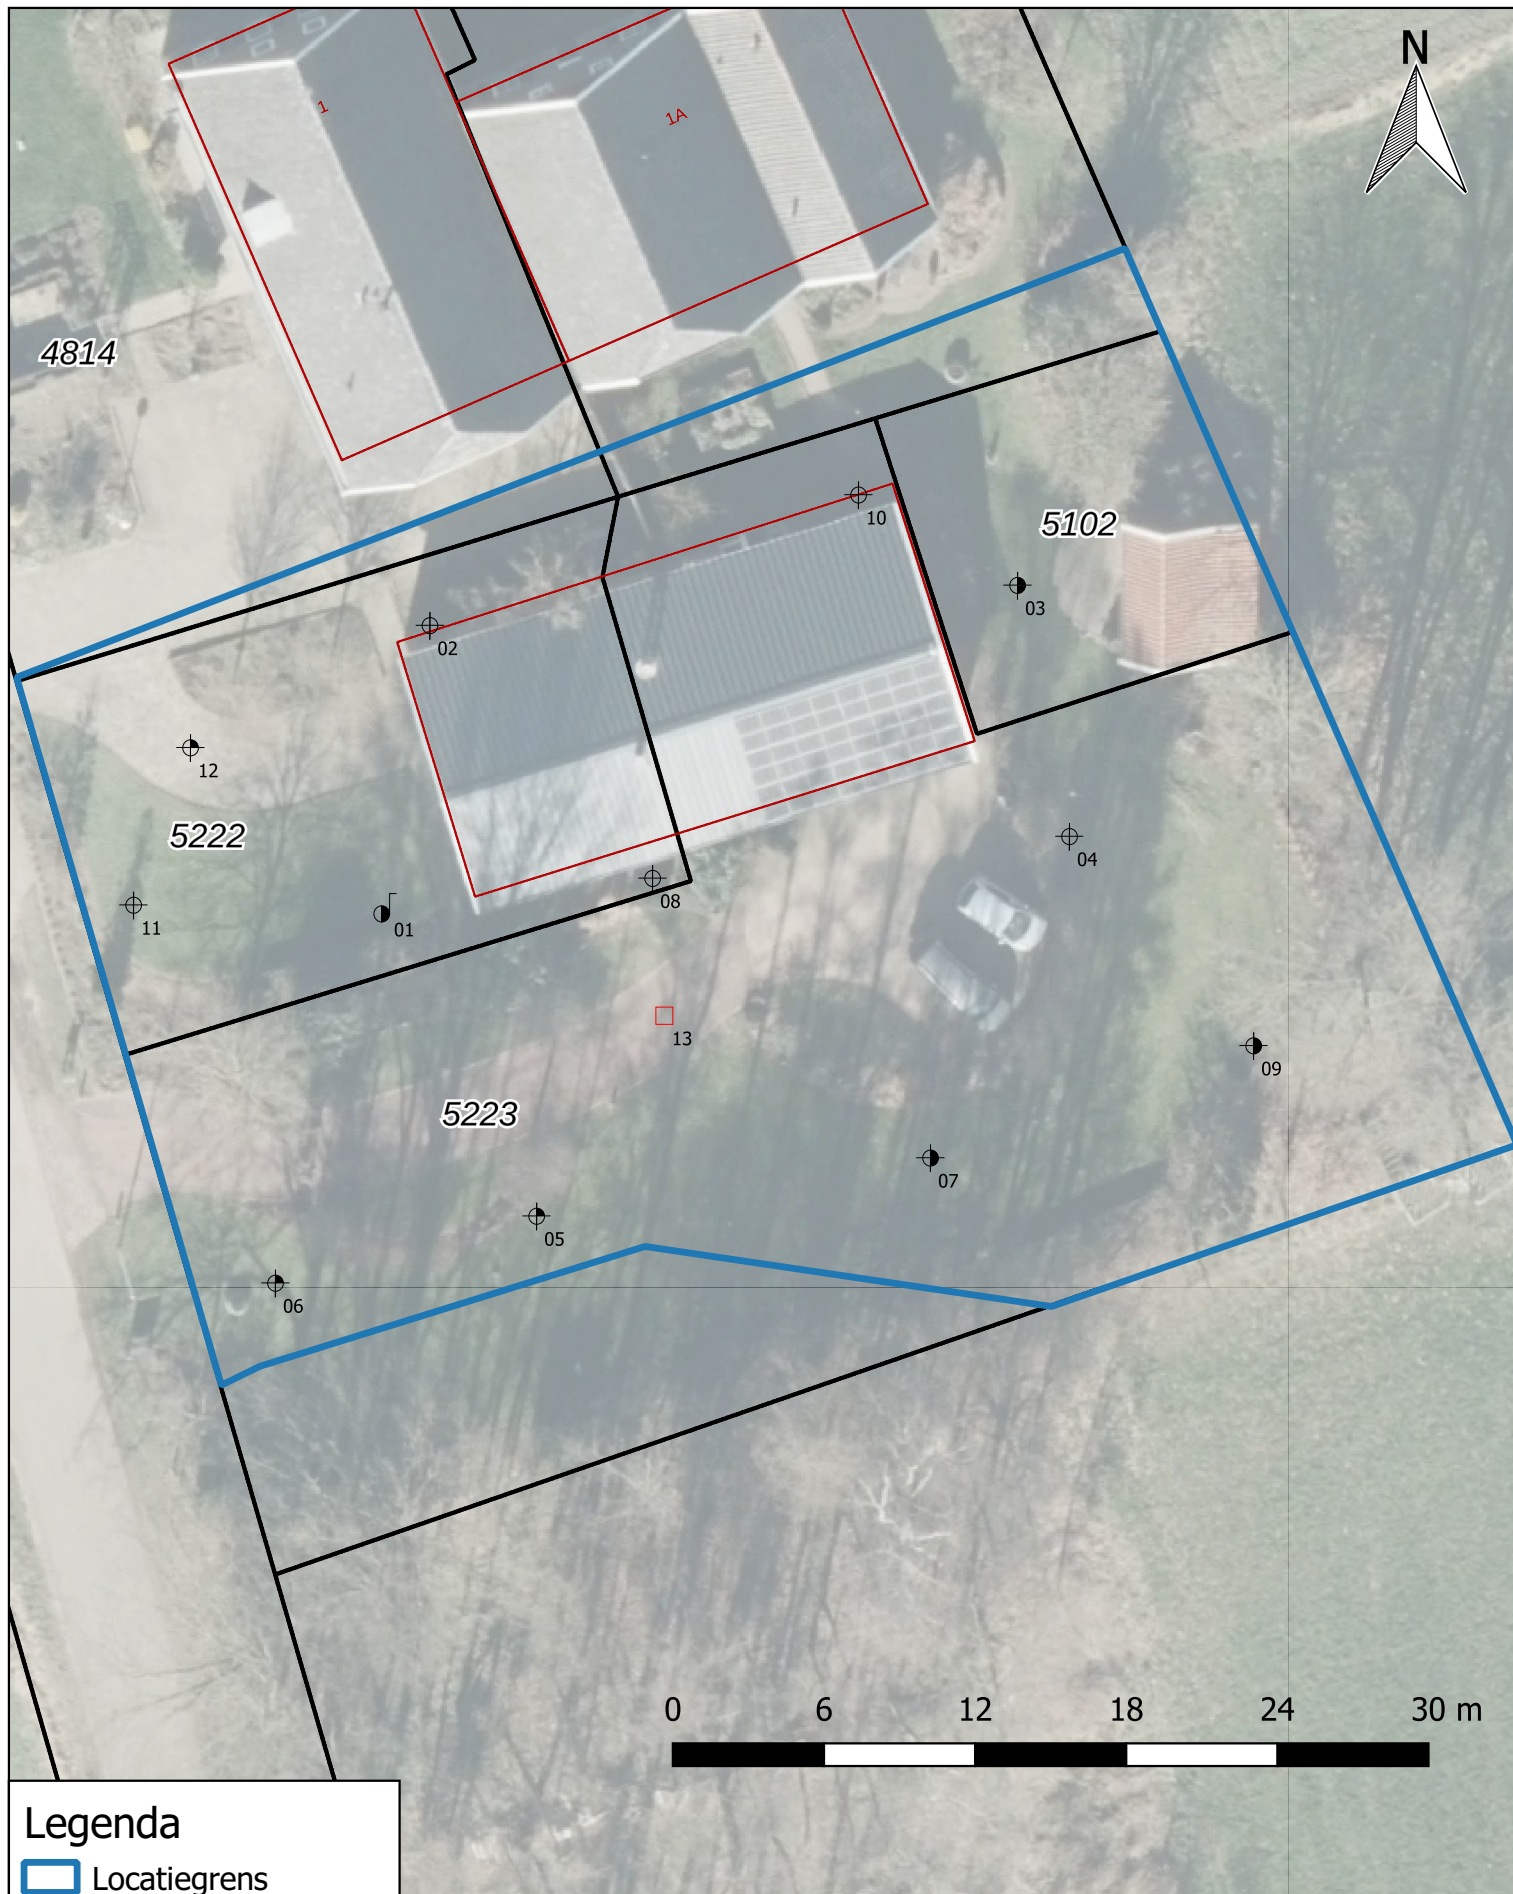
### Situatietekening met monsternamepunten

De veldwerkzaamheden zijn uitgevoerd op 23-06-2023 en op 05-07-2023 is de peilbuis bemonsterd. Op de tekening in bijlage 3 staan de diverse boringen weergegeven.

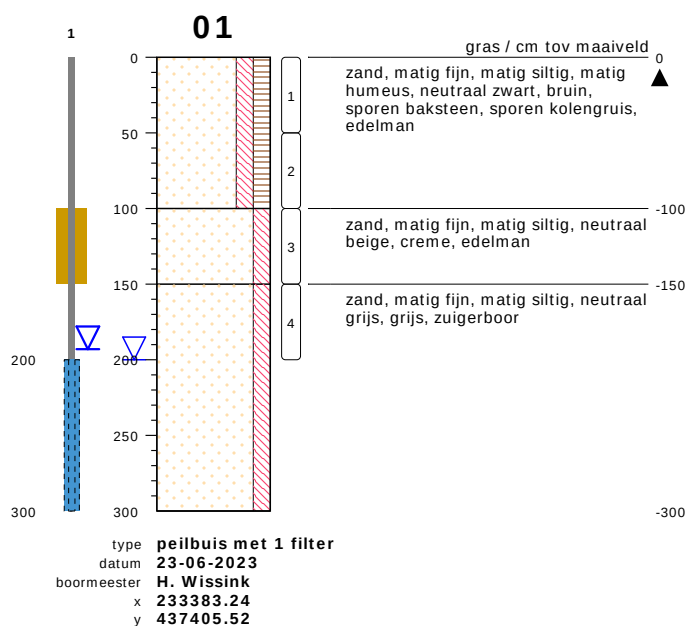
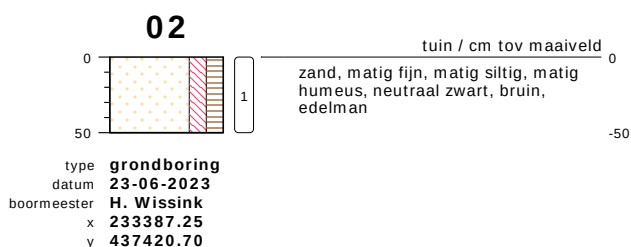
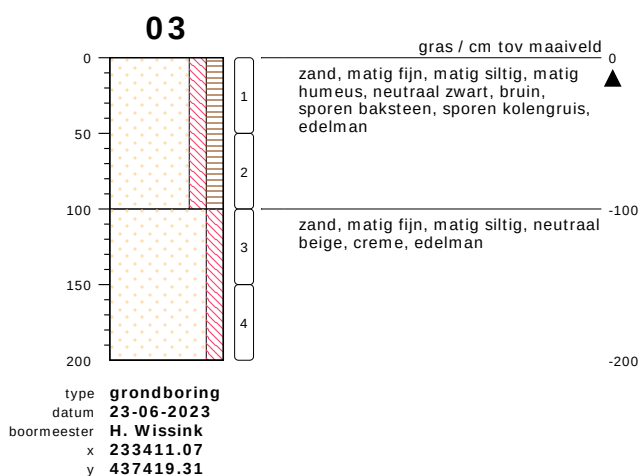
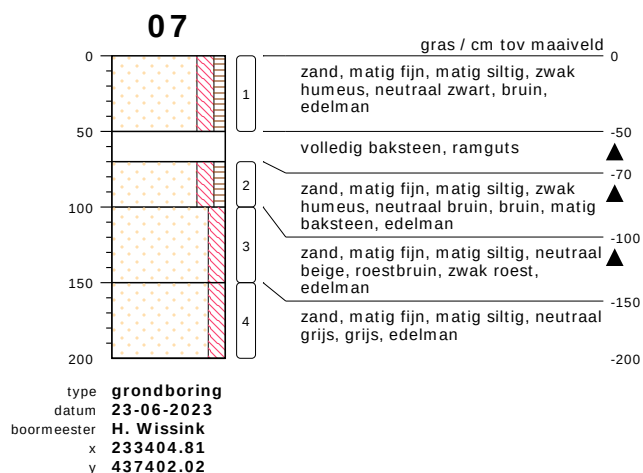
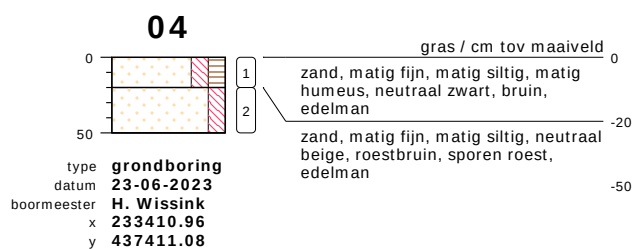
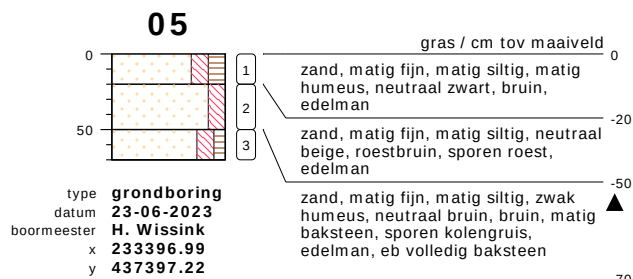
BIJLAGE 4:  
Boorprofielen

Van het opgeboorde materiaal is een boorbeschrijving conform de NEN 5104 gemaakt en zijn er grondmonsters genomen over trajecten van ten hoogste 0,5 m, waarbij bodemlagen met verontreinigingskenmerken of een afwijkende textuur separaat bemonsterd zijn. Hierbij is gebruik gemaakt van de olie/watertest (O/W-test) en is gelet op afwijkende kleur of geur van de bodem. In het opgeboorde materiaal zijn zintuiglijk bijmengingen met bodemvreemde materialen waargenomen. In de vaste bodem is geen asbestverdacht materiaal aangetroffen. De complete omschrijvingen van de boorprofielen staan vermeld in bijlage 4.

Bij de veldwerkzaamheden is in de boringen 'baksteen' aangetroffen. Op basis van de NEN5707 (bijlage E2.6) kan worden gesteld dat het materiaal visueel herkenbaar is als eenduidig materiaal (baksteen) en de locatie derhalve op basis van deze bijmenging niet als verdacht hoeft te worden aangemerkt.
