# Asbestinventarisatie

Dinxperlosestraatweg 141 te Aalten

Projectnummer: MT-18241  
Versienummer: 1  
Onderzoeksgebied: Drie schuurtjes  
Adres: Dinxperlosestraatweg 141  
Postcode en woonplaats: 7122 JP Aalten

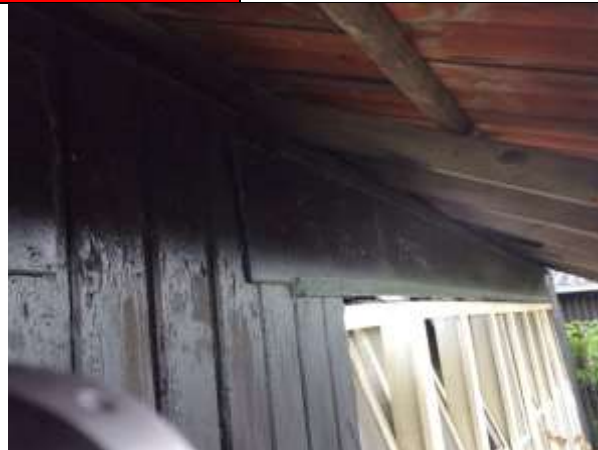
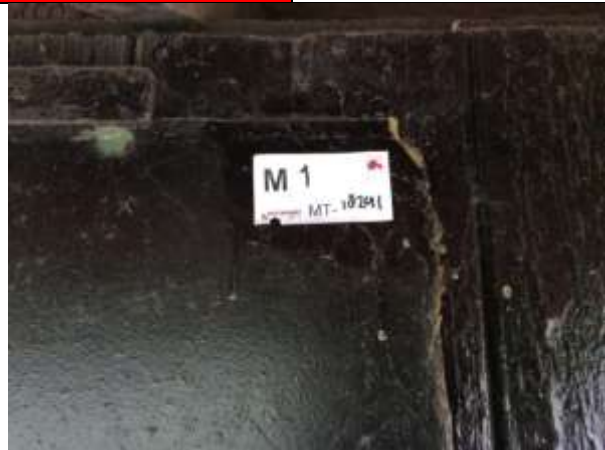
| ASBESTHOUDEND | | | |
|---|---|---|---|
| Bronblad | | A1 | |

| ASBESTHOUDEND | | | |
|---|---|---|---|
| Toepassing | | Plaatmateriaal | |
| Monster | M1 | Asbestsoort | Chrysotiel |
| Materiaal | Vlakke plaat | Percentage | 2-5% |
| Hoeveelheid | 8 stuks | Hechtgebondenheid | Hechtgebonden |
| Bevestiging | Geklemd en hangend in een frame | Analysecertificaat | STL.98542 |
| Overige vindplaatsen | N.v.t. | Risicoklasse | 1 |
| Beschadiging | Niet | Verwijderingsmethode | In zijn geheel verwijderen |
| Locatie | Gevel voorzijde, zie tekening(en) in bijlage 1 | | |

| Bron | Toepassing | Hoeveelheden | Hechtgebondenheid | Risicoklasse | Verwijdermethode |
|---|---|---|---|---|---|
| A1 | Plaatmateriaal | 8 stuks | Hechtgebonden | 1 | In zijn geheel verwijderen |

Aan asbesthoudende materialen mogen geen werkzaamheden / bewerkingen (boren, zagen, breken e.d.) worden uitgevoerd en/of derden mogen niet worden blootgesteld aan asbest.

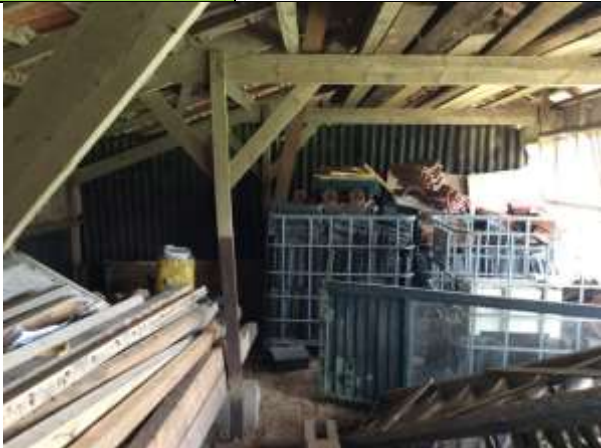
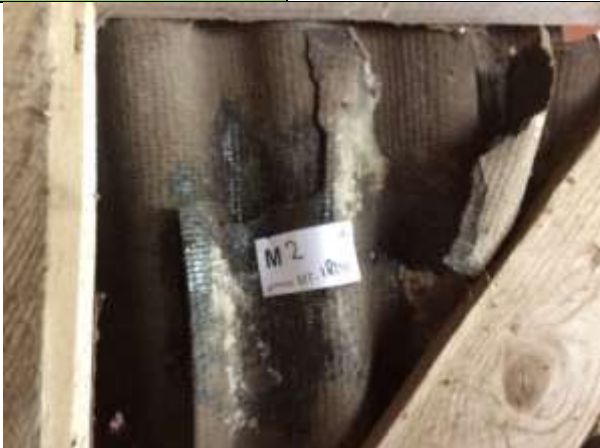
| ASBEST NIET AANTOONBAAR | | | |
|---|---|---|---|
| Bronblad | A2 | Toepassing | Gegolfde wand |

| ASBEST NIET AANTOONBAAR | | | |
|---|---|---|---|
| Monster | M2 | Asbestsoort | Asbest niet aantoonbaar |
| Materiaal | Bitumen | Percentage | < 0,1% |
| Hoeveelheid | 8,3 m² | Verwijderingsmethode | Geen specifieke asbest maatregelen |
| Locatie | Begane grond, zie tekening(en) in bijlage 1 | | |

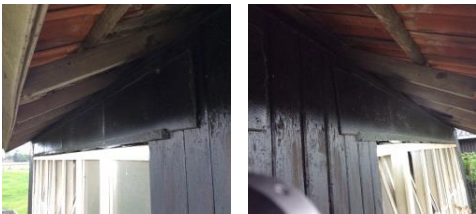
Schuur 1

| | | Monstercode | M1 / M1 | Asbestvrij | | | |
| | | Broncode | A1 | Demarcatielijn | | | |
