# Verkennend bodemonderzoek

Kappersweg 6b te Aalten

Projectnummer: 2023-0056

Datum: 24-1-2023

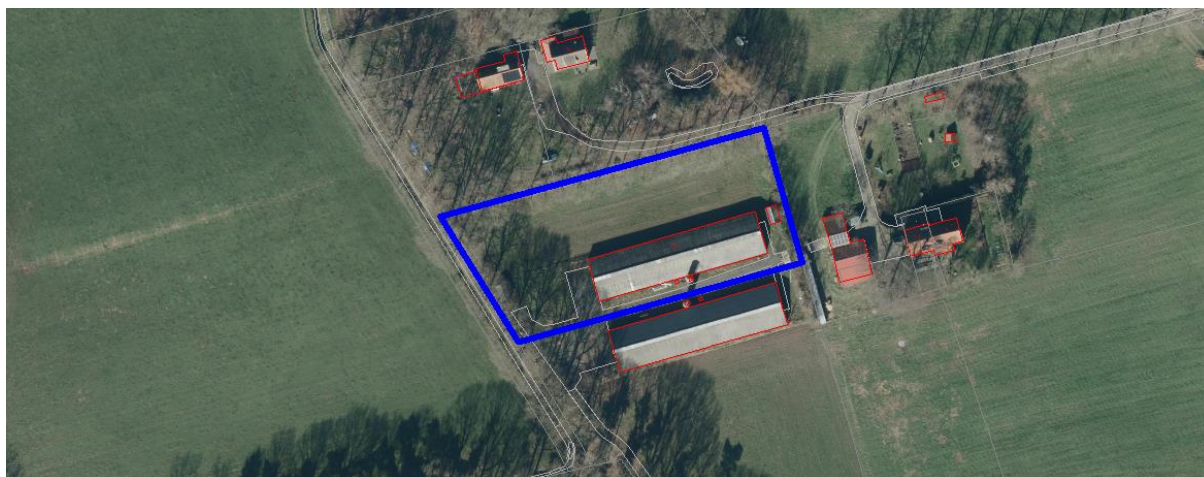
Afbeelding. 1.      Situering onderzoekslocatie

De onderzoekslocatie, met een oppervlakte van circa 4.230 m<sup>2</sup> bevindt zich in het buitengebied ten zuiden van Aalten. Op het te onderzoeken perceel bevindt zich een stal. Het overige deel is onbebouwd en in agrarisch gebruik. De Kappersweg bevindt zich op enige afstand ten oosten van de onderzoekslocatie. De situering van de onderzoekslocatie wordt weergegeven in onderstaand figuur. Het voornemen bestaat om het perceel in twee percelen op te splitsen en vervolgens twee woningen te realiseren.

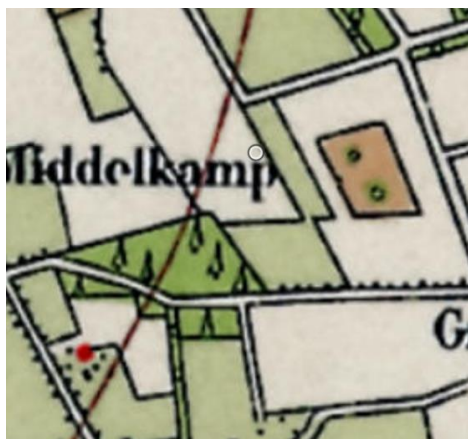
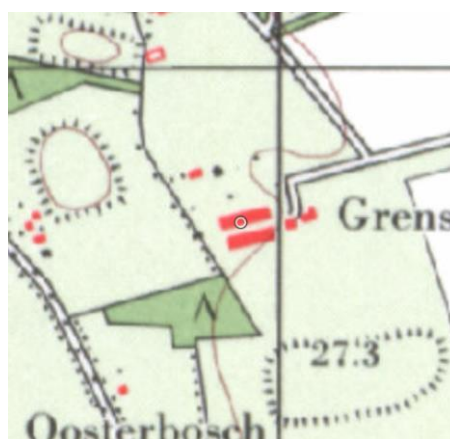
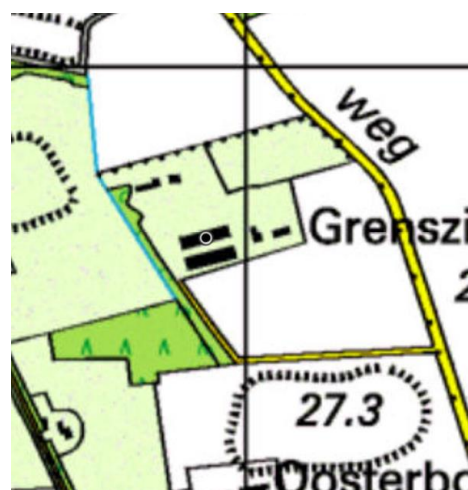
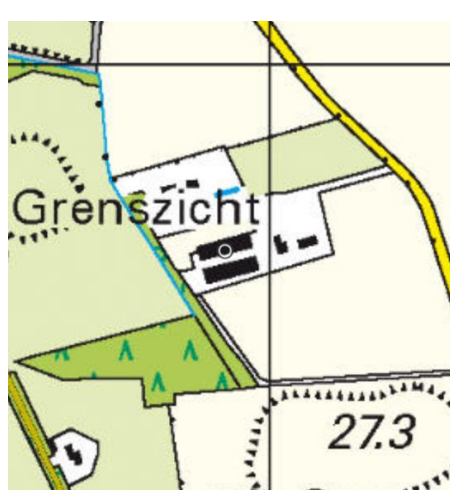
Voor het historisch onderzoek zijn de topografische kaarten van 1890 tot op heden bestudeerd. In onderstaande afbeeldingen zijn van de jaartallen 1950, 1975, 2000 en 2020 kaartuitsneden weergegeven (opvolgend).

Uit het historisch kaartmateriaal blijkt dat ter plaatse van de onderzoekslocatie vanaf de jaren '60 van de vorige eeuw de eerste bebouwing aanwezig is. Vanaf medio jaren '70 is de huidige bebouwing zichtbaar. De terreinindeling is sindsdien niet gewijzigd. Op de locatie bevindt zich een stal welke volgens kadastrale informatie is gerealiseerd in 1960. Voor zover bekend hebben er geen ophogingen plaatsgevonden en zijn er geen sloten gedempt.
