## Verkenkend bodemonderzoek

MM22164

Montferland Milieu B.V.

26-9-2022

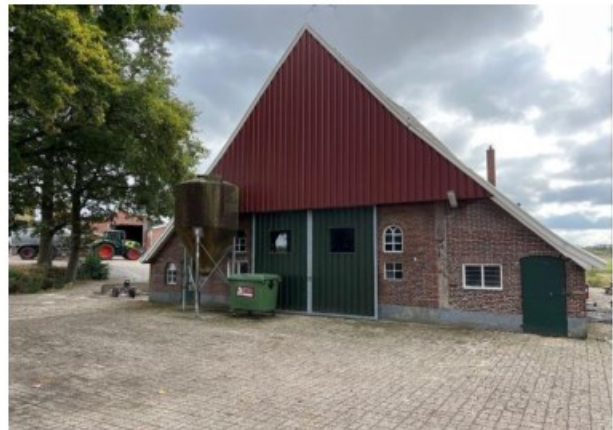
Figuur 2: Huidige situatie

De onderzoekslocatie is gelegen in het buitengebied [ ] Aalten. De onderzoekslocatie bestaat in de huidige situatie uit een agrarisch [ ] er bevindt zich een woning en bijgebouwen op het [ ]. De initiatiefnemer is voornemens in het achterhuis een woning te realiseren.

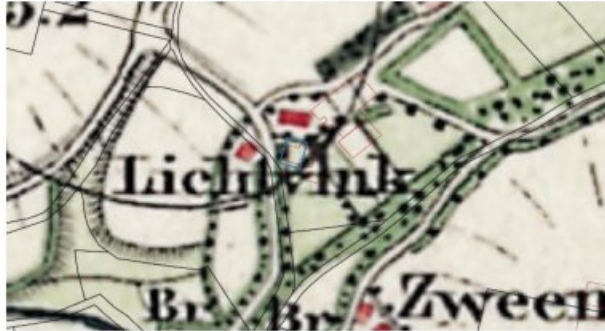
Figuur 3: Historische kaart (1900)

Uit historisch kaartmateriaal is gebleken dat de onderzoekslocatie al voor 1900 bebouwd is geraakt. De historische kaarten uit 1900 en 1940 zijn enigszins verschoven en geven geen geheel goed beeld de locatie.

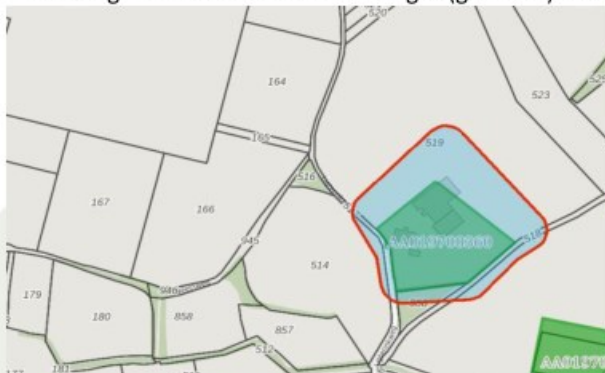
Figuur 7: Weergave gemeentelijke omgevingsrapportage

Uit informatie het gemeentelijk informatiesysteem blijkt dat er vanaf 1982 een bovengrondse HBO-tank en een ondergrondse dieseltank aanwezig is (geweest). De omgevingsrapportages is opgenomen in bijlage 9.

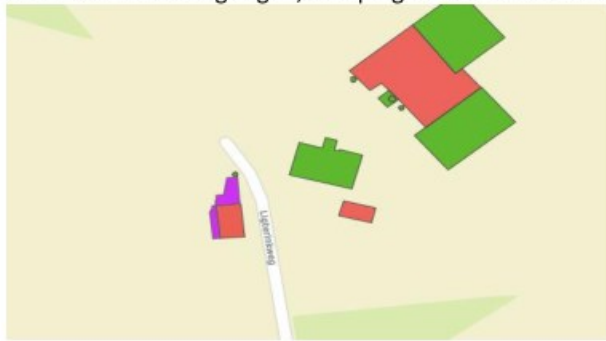
Figuur 8: Weergave asbestdakenkaart

Volgens de asbestdakenkaart █ de provincie Gelderland is de onderzoekslocatie onverdacht (groen) op het voorkomen █ asbesthoudende dakplaten. Op de onderzoekslocatie zijn geen gegevens bekend omtrent eventuele verhardingslagen, dempingen of verdachte activiteiten.

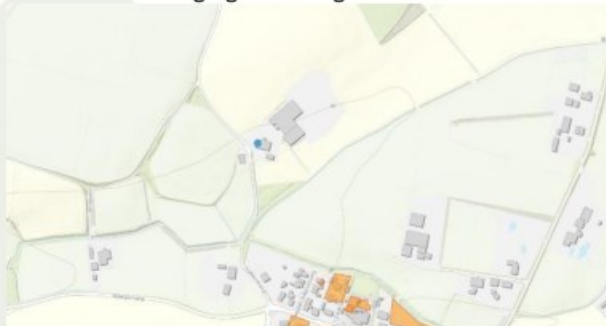
Figuur 9: Voorgaande onderzoeken

Op en in de nabije omgeving █ de onderzoekslocatie hebben voorzover bekend geen voorgaande bodemonderzoeken plaatsgevonden. In de directe omgeving █ de projectlocatie zijn geen relevante bodemverontreiniging aanwezig die eventueel invloed hebben op de onderzoeksstrategie.

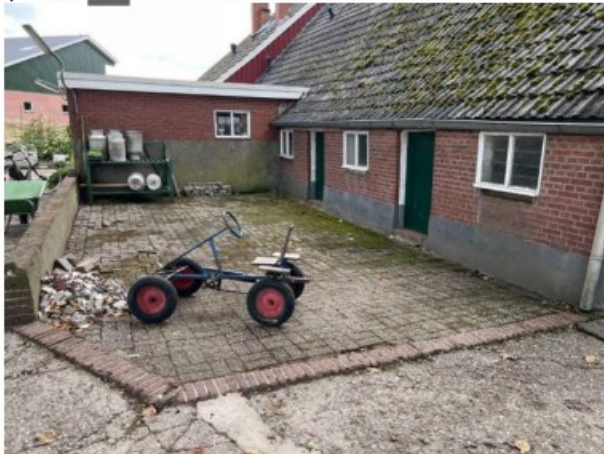
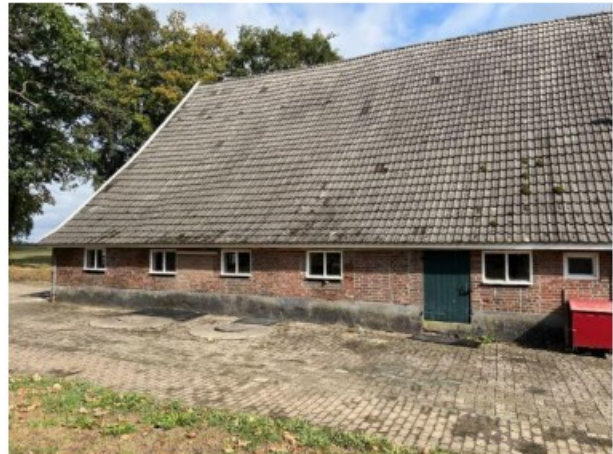
Figuur 11: Achterhuis

Bij de locatie inspectie zijn geen bijzonderheden waargenomen. De onderzoekslocatie werd aangetroffen zoals op basis [ ] het vooronderzoek kon worden verwacht.

Het achterhuis is op basis [ ] het vooronderzoek onverdacht op het voorkomen [ ] bodemverontreinigingen. Het achterhuis is eveneens onverdacht op het voorkomen [ ] PFAS en asbest in de bodem.

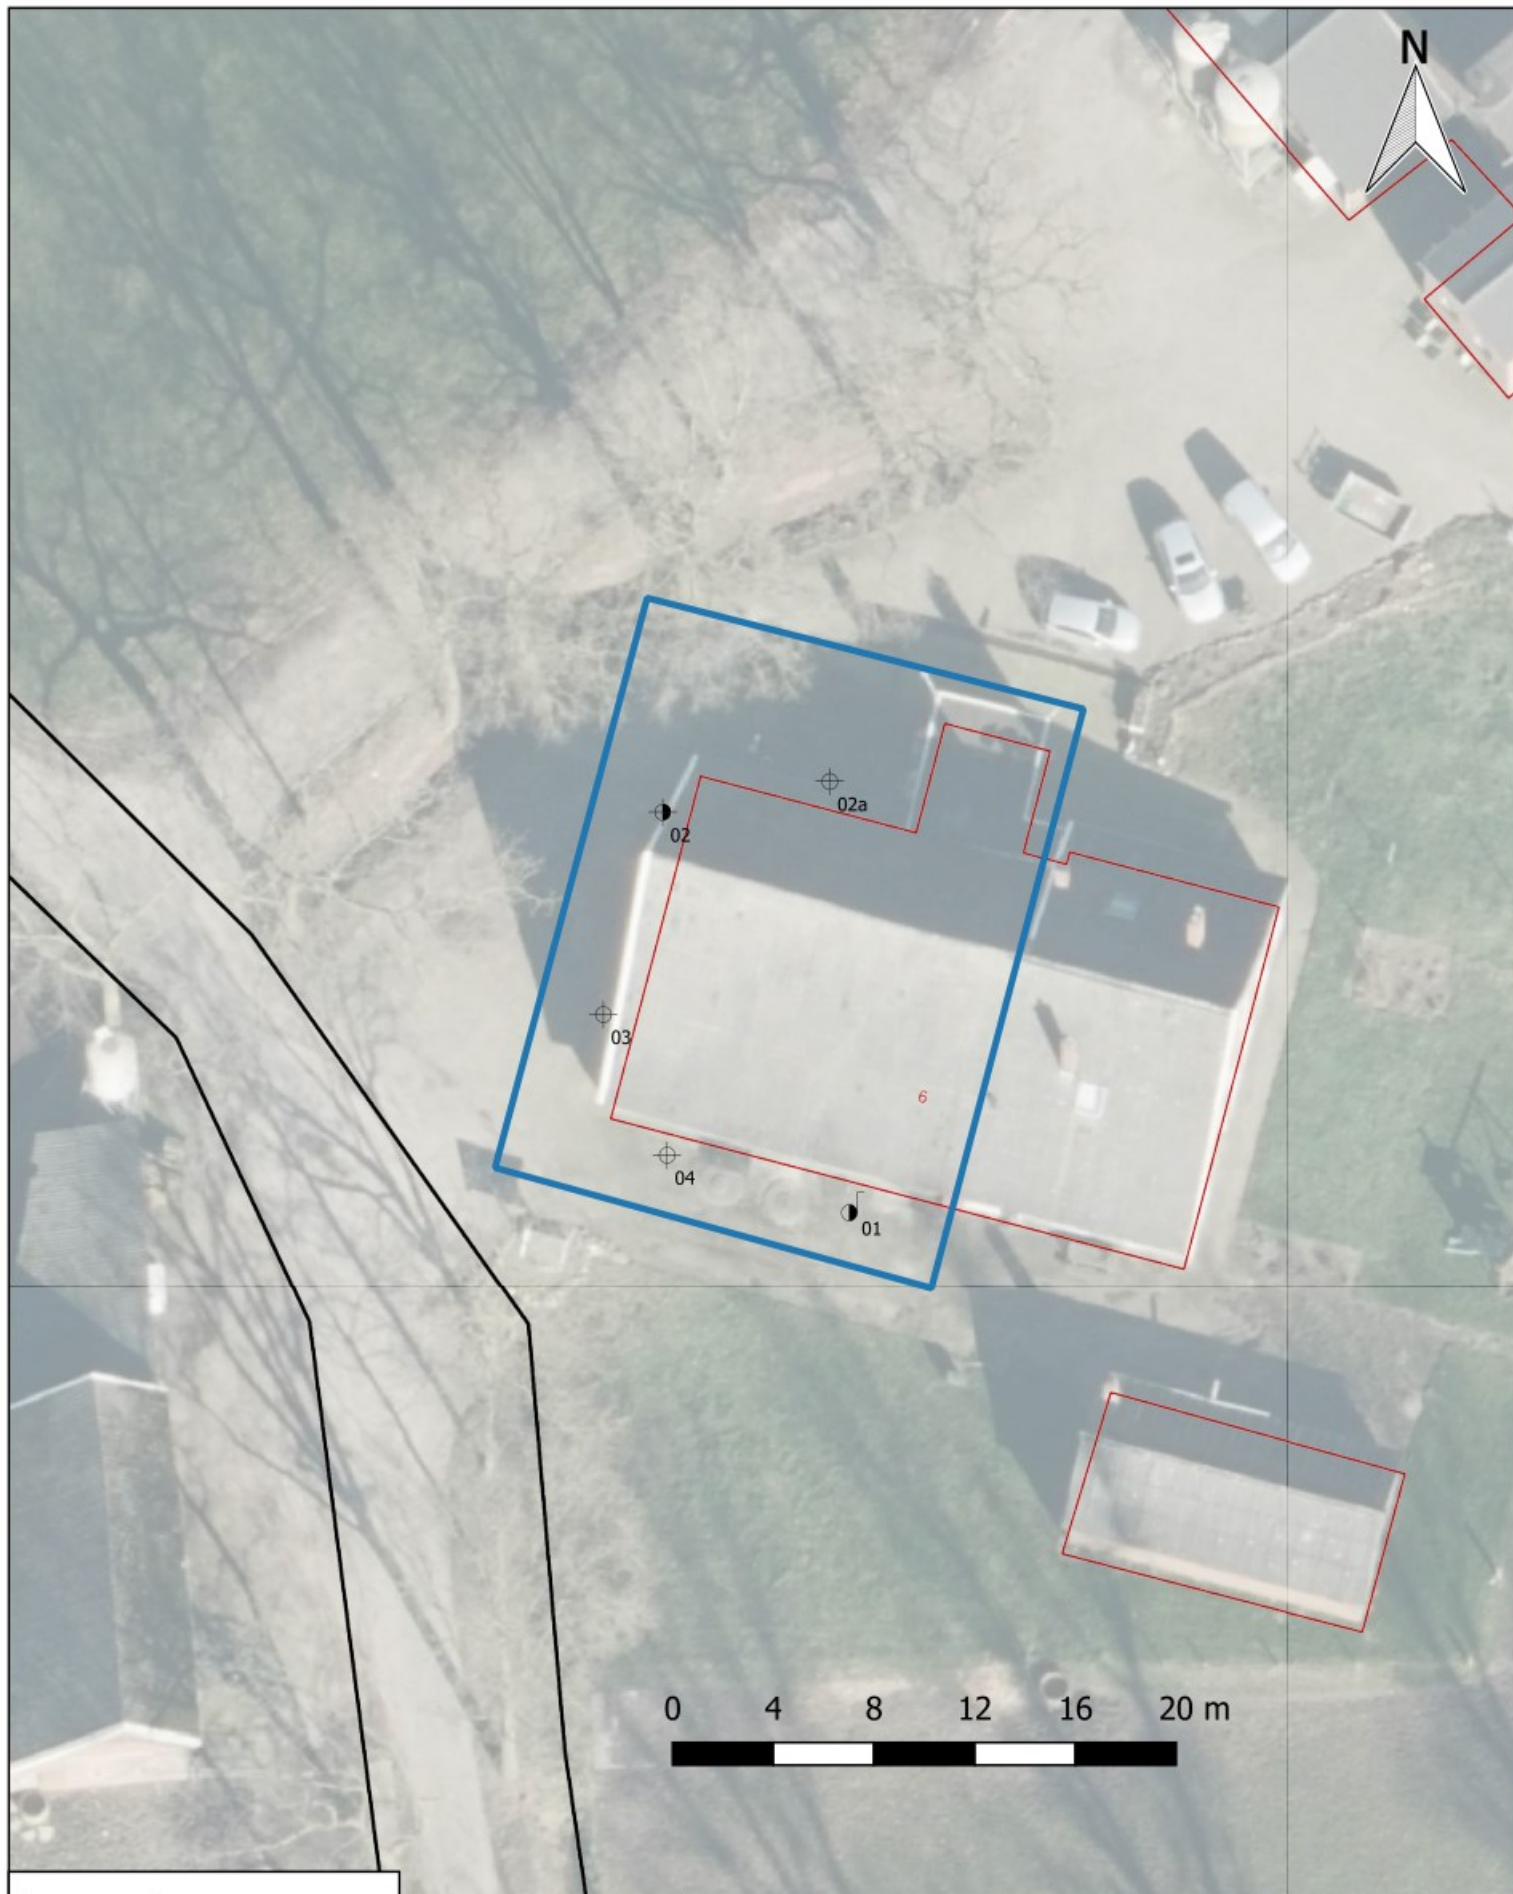
### Situatietekening met monsternamepunten

De veldwerkzaamheden zijn uitgevoerd op 09-09-2022 en op 16-09-2022 is de peilbuis bemonsterd. Op de tekening in bijlage 3 staan de diverse boringen weergegeven.

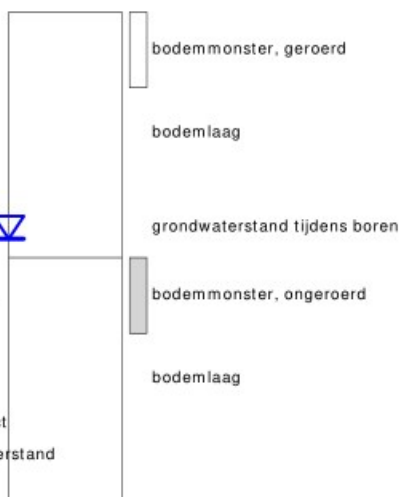
## BORING

links= cm-maaiveld  
rechts= cm+ NAP
