Nader bodemonderzoek

Ottenshof 9 te Dinxperlo

Projectnaam | Ottenshof 9 te Dinxperlo
Projectnummer | MT-220146

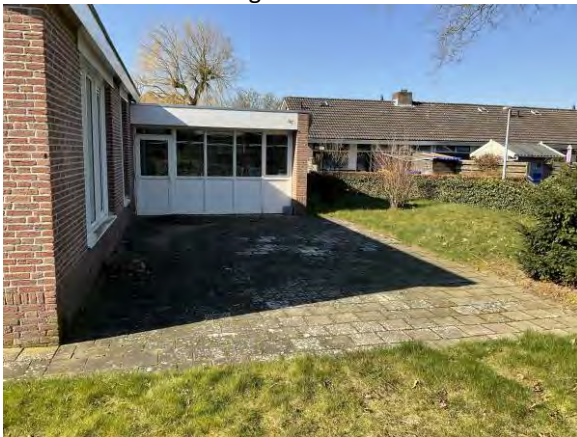
Figuur 1: Overzichtsfoto

De onderzoekslocatie is gelegen in het centrum van Dinxperlo. De onderzoekslocatie bestaat in de huidige situatie uit een perceel met daarop kerkgebouw "De Bron" van de Vrije Baptisten gemeente met bijbehorend bijgebouw. De initiatiefnemer is voornemens de opstallen te slopen. Het terrein zal vervolgens gebruikt worden ten behoeve van woningbouw.

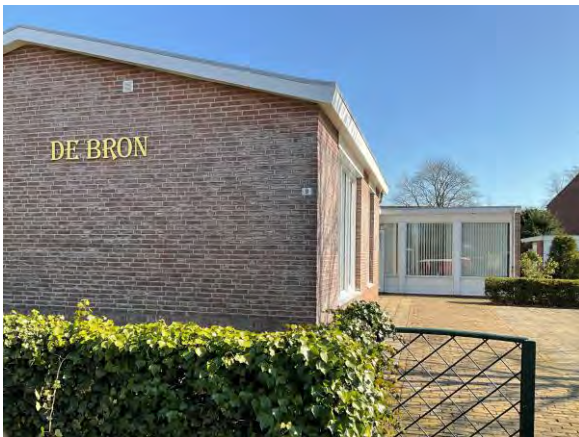
Figuur 1: Overzichtsfoto

De onderzoekslocatie is gelegen in het centrum van Dinxperlo. De onderzoekslocatie bestaat in de huidige situatie uit een perceel met daarop kerkgebouw "De Bron" van de Vrije Baptisten gemeente met bijbehorend bijgebouw. De initiatiefnemer is voornemens de opstallen te slopen. Het terrein zal vervolgens gebruikt worden ten behoeve van woningbouw.

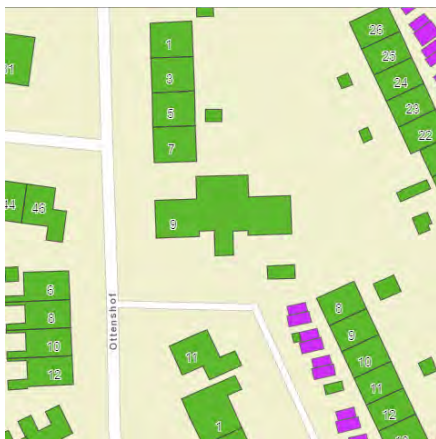
Figuur 7: Weergave asbestdakenkaart

Plaatselijk is in de bodem een zwakke puinbijmenging aangetroffen. Het aantreffen van puin maakt de locatie formeel gezien asbestverdacht. Bij de visuele inspectie van het materiaal en het maaiveld zijn geen asbestverdachte materialen waargenomen. Ten einde een uitspraak te kunnen doen over de concentratie aan asbest kan een asbestonderzoek uitgevoerd worden conform de NEN 5707 (bodem). Op basis van de beschikbare informatie is ons inziens een asbestonderzoek op voorhand niet direct noodzakelijk.

Derhalve is de locatie onverdacht op het voorkomen van asbest in de bodem.
