**Voor- en verkennend  
asbestonderzoek**

(NEN 5725/NEN 5707)

**Hagtweg 13 te Aalten**

MM25040

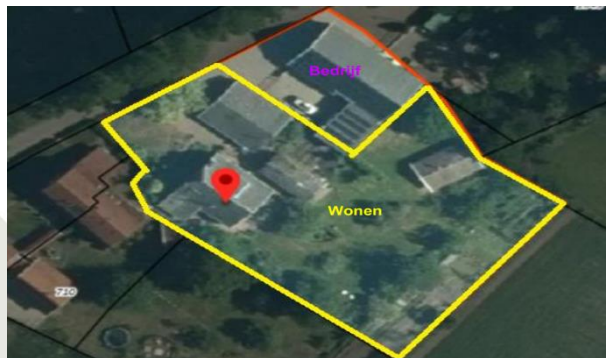
Figuur 2: Huidige situatie

De bodemgevoelige locatie is gelegen in het buitengebied van Aalten. Het bestaat in de huidige situatie uit een bedrijfsperceel, er bevindt zich een bedrijfswoning en bijgebouwen op het perceel. De initiatiefnemer is voornemens de bestemming te wijzigen naar 'Wonen'.

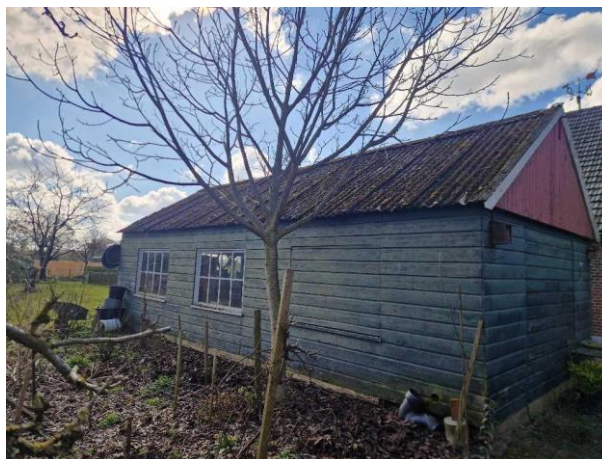
Figuur 13: Onverharde druppelzone

Een schuur heeft een asbestgolfplaten dak. De platen zijn voor zover waarneembaar niet ernstig beschadigd. Het regenwater wordt niet opgevangen door dakgoten en watert direct af op het maaiveld. Hierdoor is de besmetting van het maaiveld zeer groot.

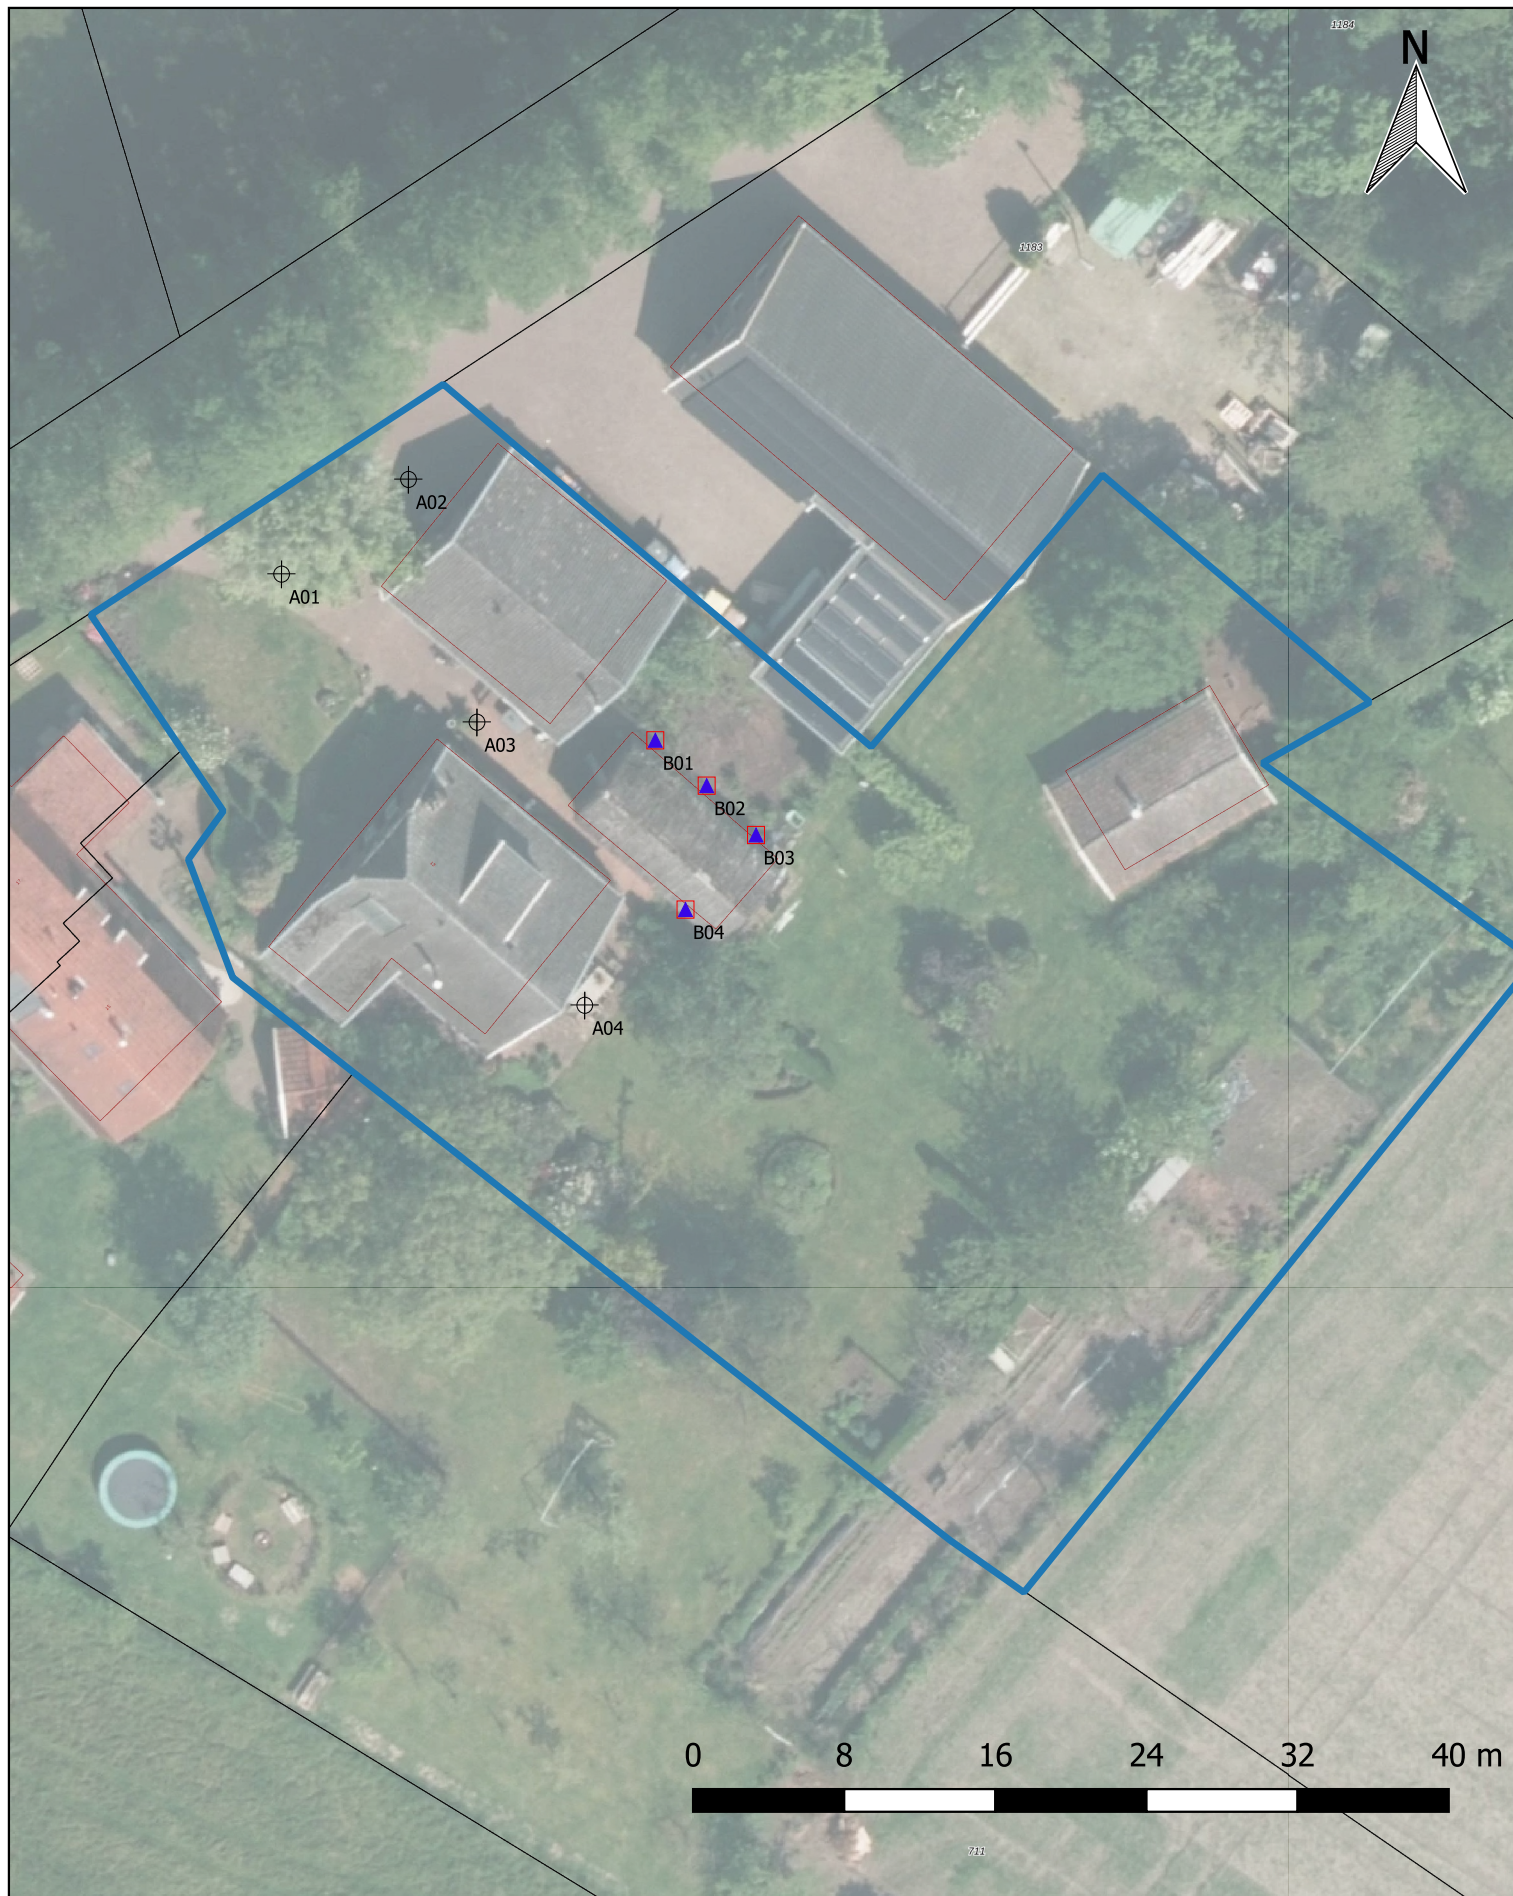
### Situatietekening

De veldwerkzaamheden zijn uitgevoerd op 02-05-2025. Op de tekening in bijlage 3 staan de diverse inspectiegaten weergegeven.
