Verkennd bodem- en  
asbestonderzoek voormalige  
Holhorstweg te Apeldoorn

definitief

| Projectnummer | 4307347 |

Datum 30 oktober 2003

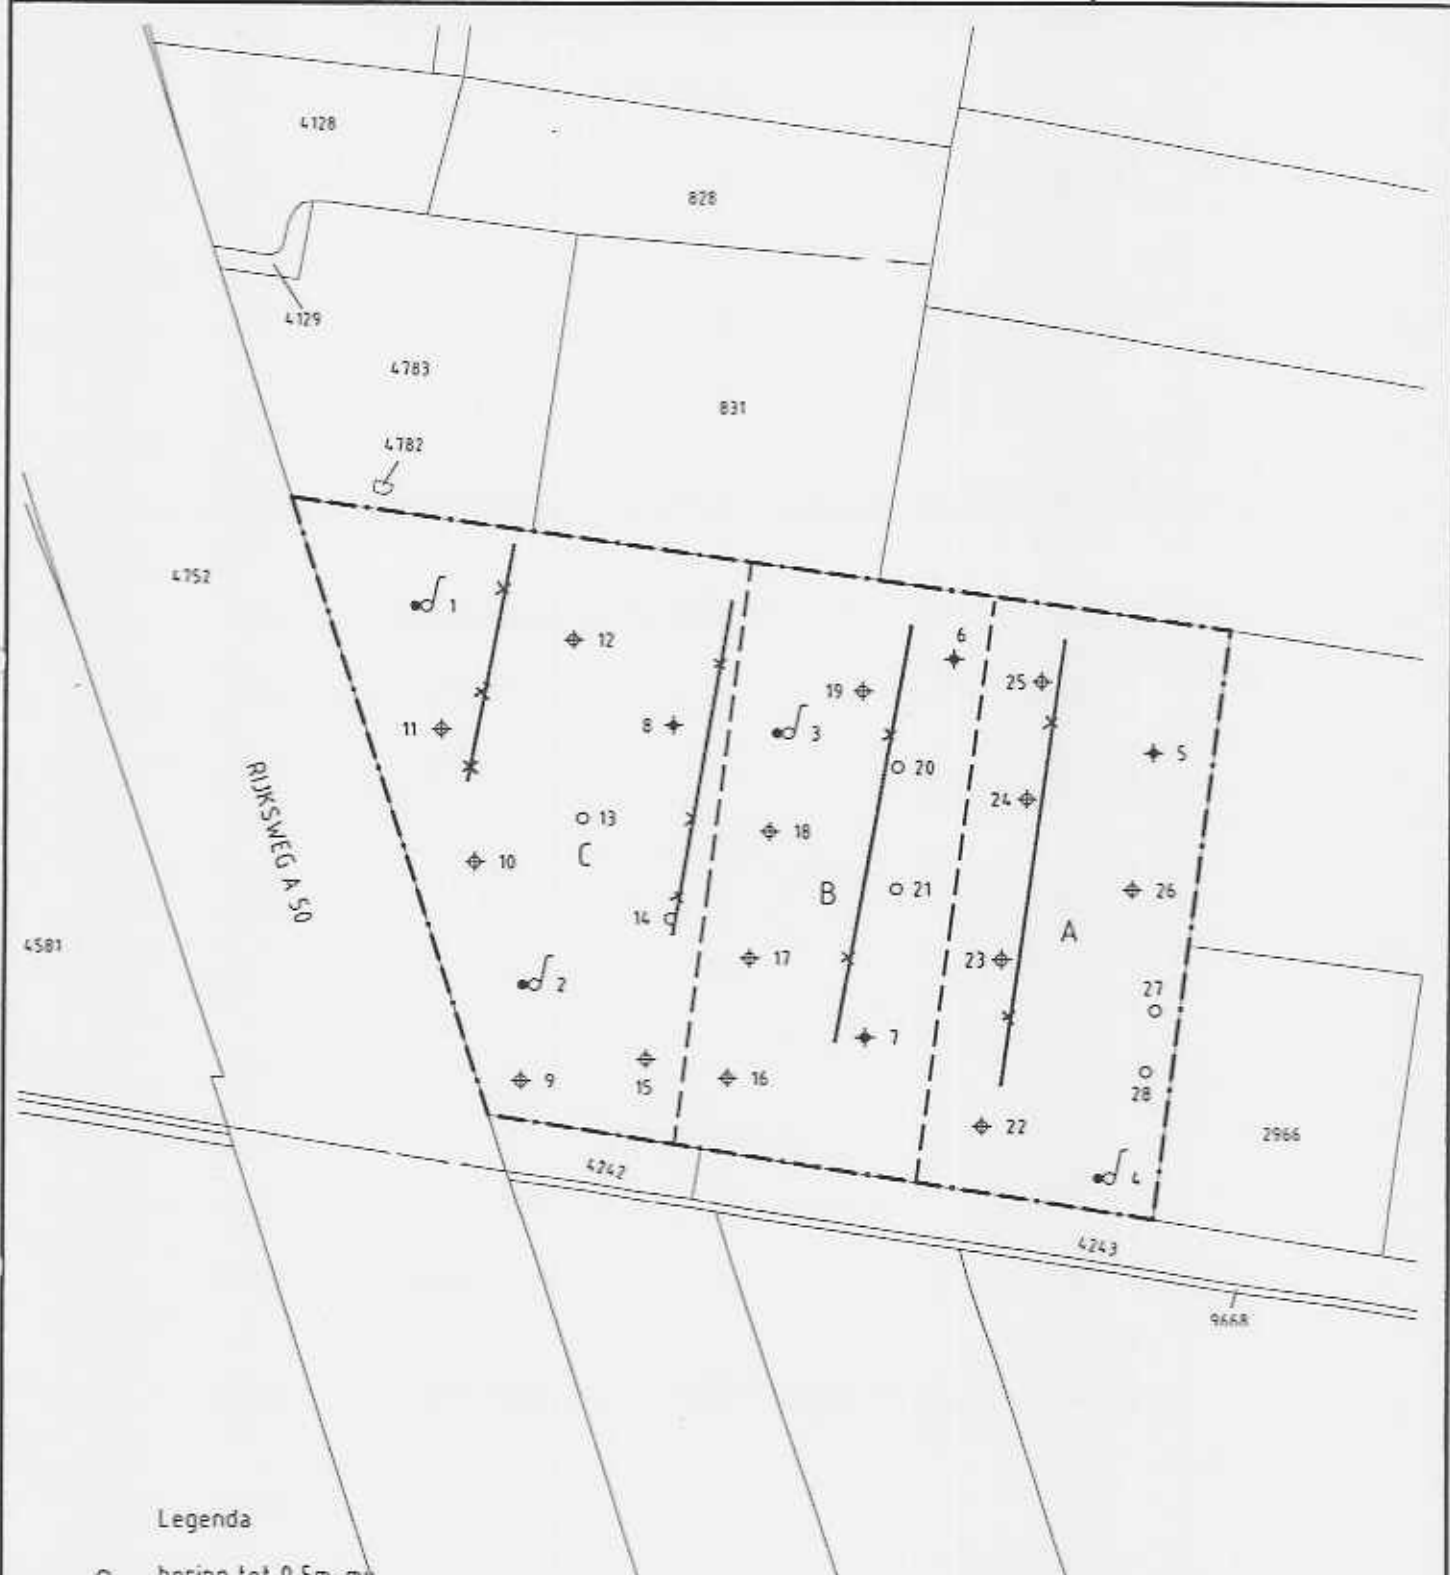
| Situering monsterpunten | 07-3-03 | 101 |

De situering van de monsterpunten is aangegeven op een situatieschets (zie bijlage 1).

### **Situatieschets**

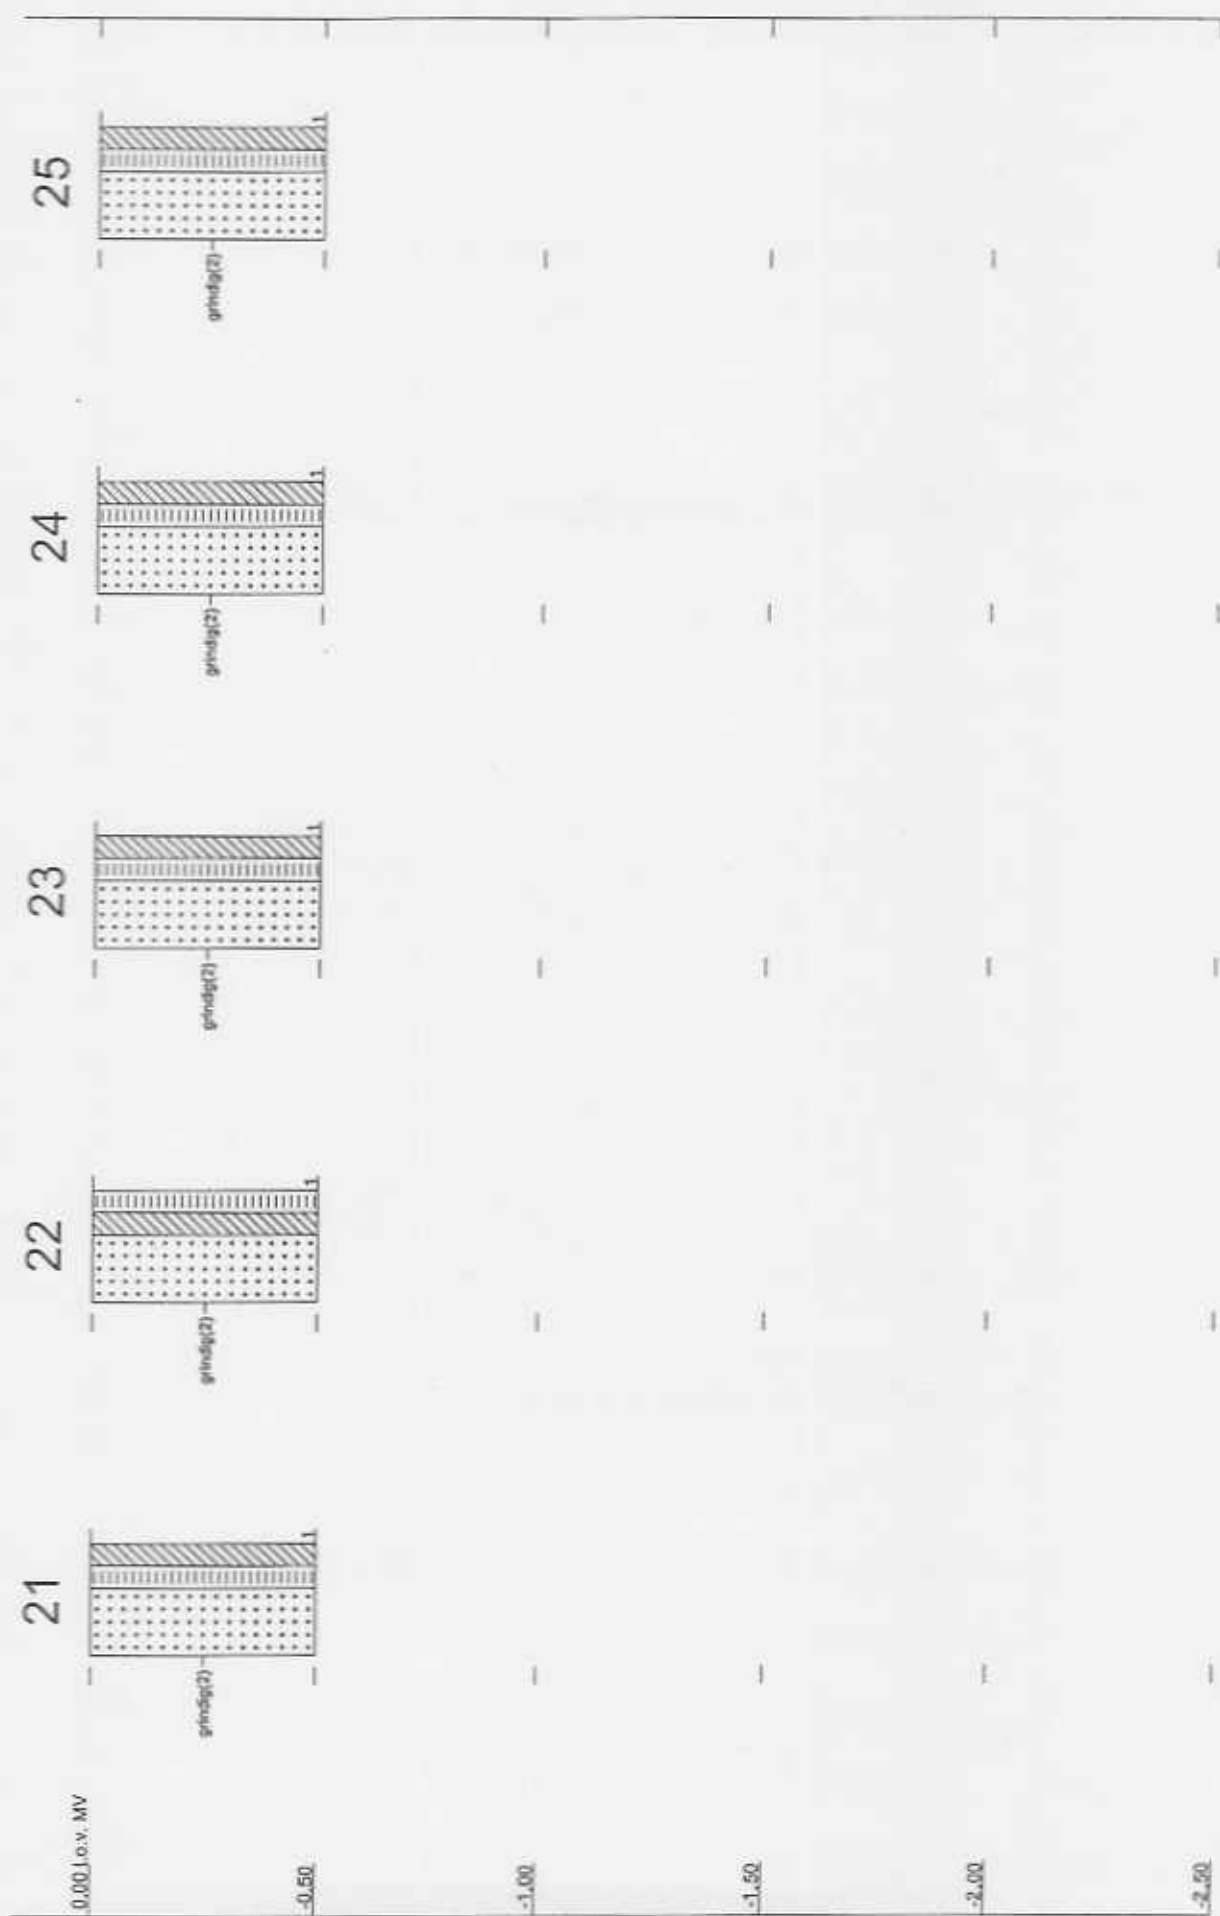
### **Boorprofielen**

Een volledig overzicht van de zintuiglijke waarnemingen is opgenomen in de boorprofielen (zie bijlage 2).
