**Deventerstraat 214-218 te Apeldoorn  
Verkennd bodem- en asbestonderzoek**

**Projectnummer** P2010-2037 - versie 1  
**Auteur** Mevr. M.L. van der Veen

Ede, 30 september 2010

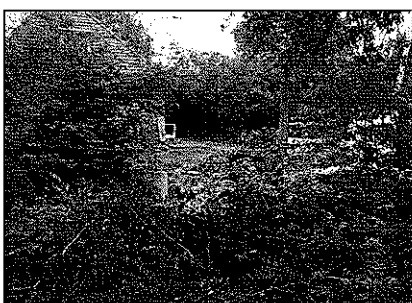
Foto 19 (d.d. 07-09-2010)

Tevens zijn er tijdens de visuele inspectie asbestverdachte golfplaten geconstateerd. Deze doen dienst als erfafscheiding tussen perceel 214 en 218 (zie bijlage 3, foto 19). Opgemerkt moet worden dat de visuele inspectie bemoeilijkt werd door de hoge begroeiing

- Bij visuele inspectie van het maaiveld is verdacht materiaal aangetroffen; de hoge begroeiing bemoeilijkte de inspectie;
- Als erfafscheiding tussen de percelen 214 en 218 zijn asbest verdachte golfplaten waargenomen;

Ten aanzien van het asbest is het advies om, door de aangetroffen asbest aanvullend een nader asbestonderzoek uit te voeren, om vast te stellen of de norm van 100 mg/kgds (streefwaarde) asbest wordt overschreden. Op basis van de huidige resultaten is er sprake van een locatie welke verdacht is op het voorkomen van asbest.

- Op basis van de huidige resultaten is er sprake van een asbest verdachte locatie, het advies is om aanvullend onderzoek ten aanzien van het asbestonderzoek uit te voeren om vast te stellen of de norm van 100 mg/kgds (streefwaarde) wordt overschreden.
