VERKENNEND BODEMONDERZOEK

UGCHELSEWEG 153

TE UGCHELEN

GEMEENTE APELDOORN

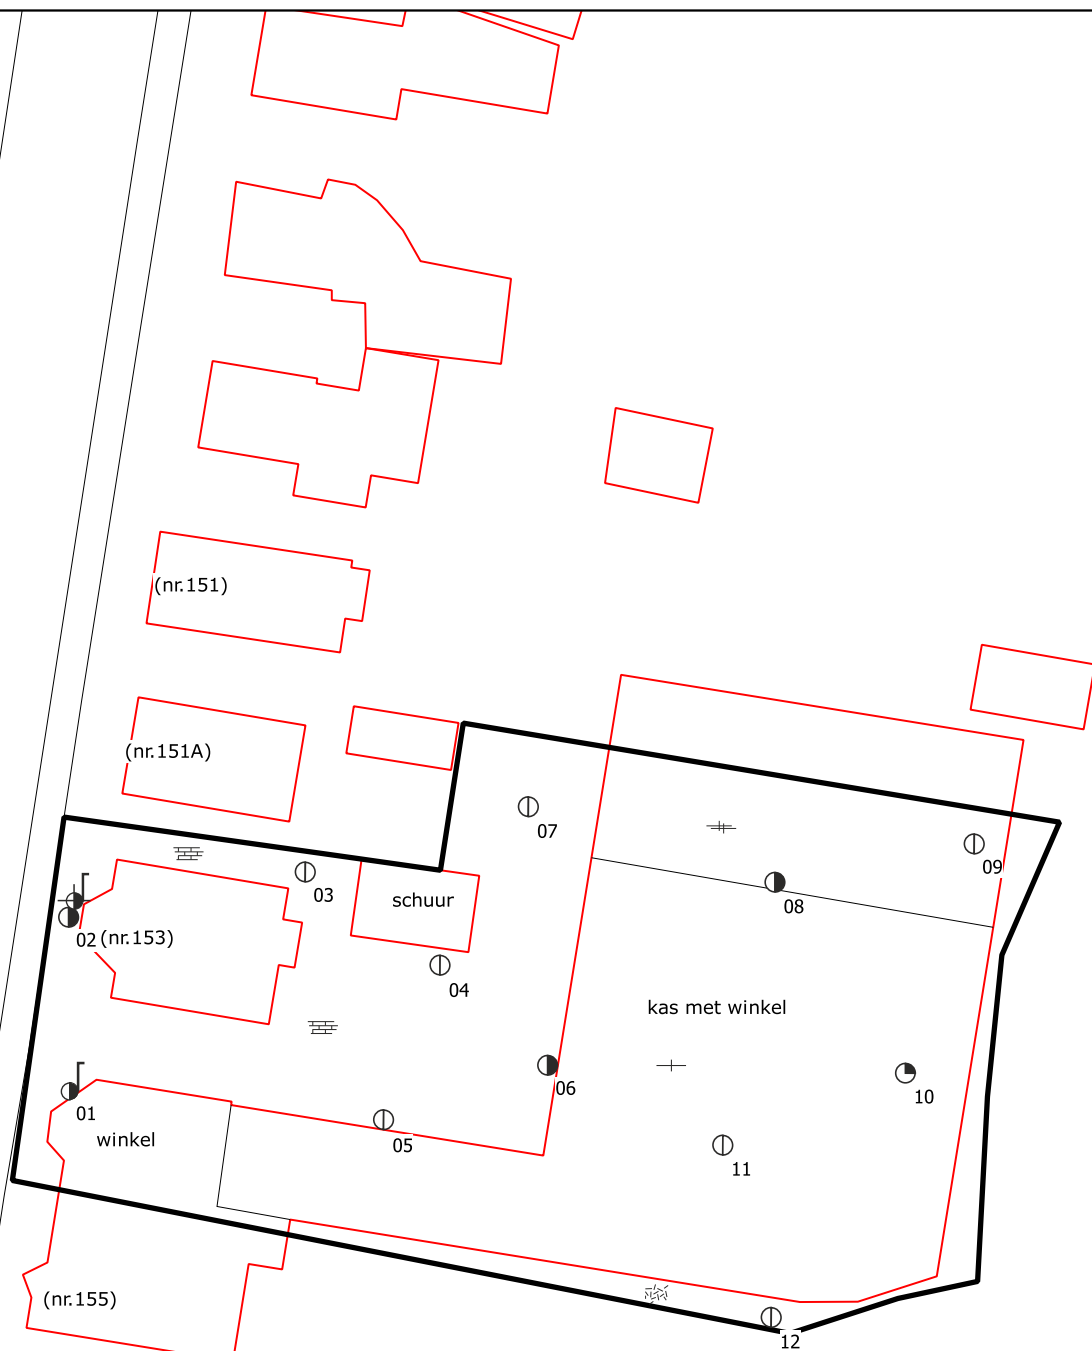
**Titel:** locatieschets A4

In bijlage 2a is de huidige situatie op een locatieschets weergegeven.
