VERKENNEND ONDERZOEK ASBEST CONFORM NEN 5707

Uttiloehweg 13-15  
Uddel

# Verkennd onderzoek asbest conform de NEN 5707

| Projectnummer en versie:<br><b>16243, versie 1.0</b> | | Status:<br><b>- DEFINITIEF -</b> |

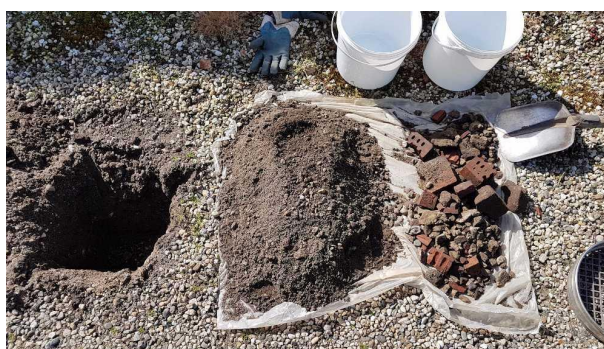
meetpunt A08, laag 10-50, bijz. puin 5724178

schep  
zand, matig grof, matig siltig, matig grindig, zwak humeus, donker bruin, sterk puin 8,1 kg > 16mm (10-15%), schep

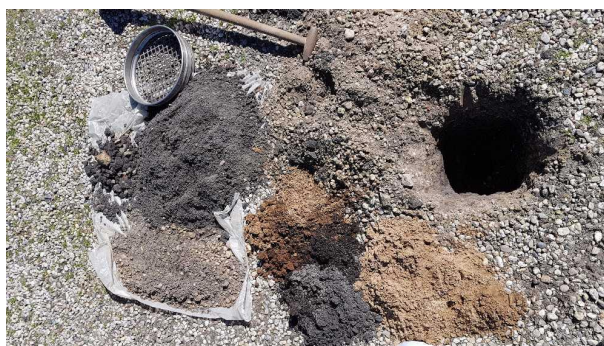
meetpunt A09 5724176

schep  
zand, matig grof, matig siltig, zwak grindig, matig humeus, donker bruin, sporen puin 0.6 kg > 16mm (1%), schep  
zand, matig fijn, matig siltig, zwak humeus, donker bruin, edelman  
zand, matig fijn, zwak siltig, licht bruin, beige, edelman

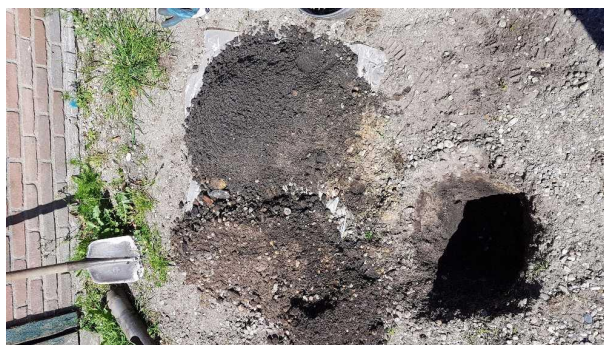
meetpunt A10  
5724177

zand, matig grof, matig siltig, zwak grindig, matig humeus, donker bruin, sporen puin 0.3 kg > 16mm (< 1%), schep

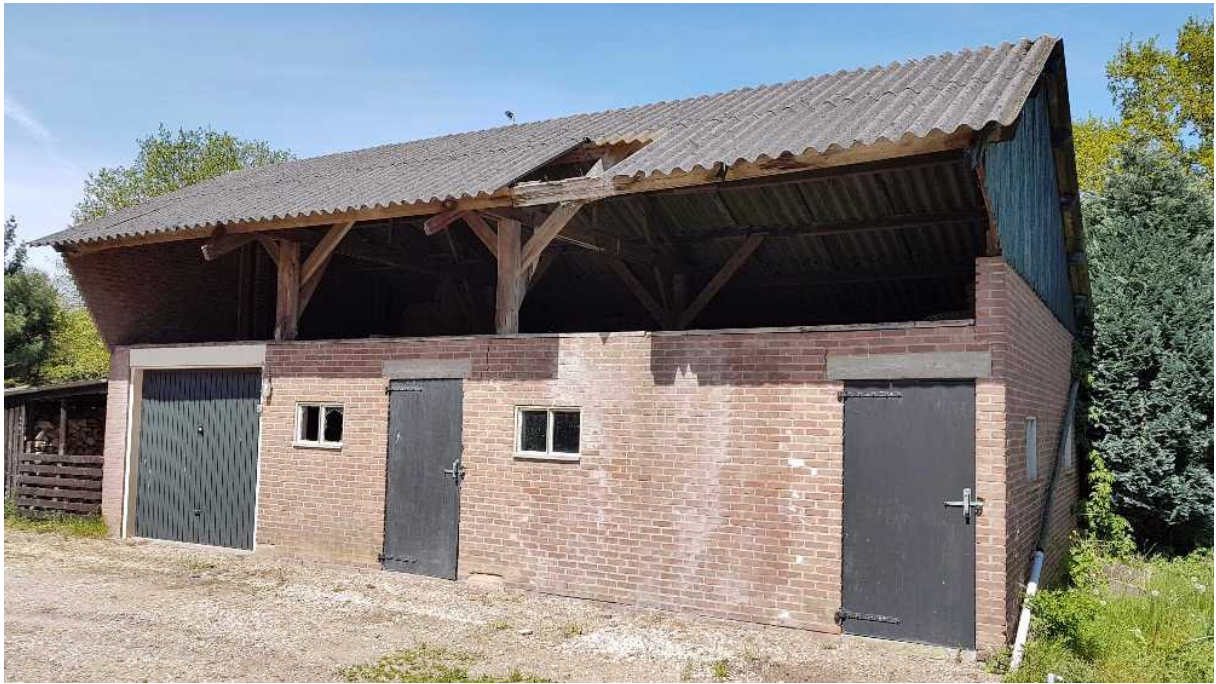
Omdat de dakbedekking van de bestaande schuur met houthok uit asbestverdachte dakbeplating zonder dakgoot aan de voorkant bestaat, wordt voorgesteld om aanvullend nog een monster van de toplaag (eerste 10 cm) te nemen, loodrecht onder de asbestdakbeplating. Dit om te bepalen of er asbest van mogelijk verweerde asbestdaken zijn gekomen.

In mengmonster MMgootlijn is een asbestconcentratie van 5,0 mg/kg ds gemeten. Opgemerkt dient te worden dat in het met de optische lichtmicroscopie onderzochte deel van de fractie < 500 µm, conform het gestelde op het analysecertificaat voor dit onderzochte monster 1 asbestverdachte vezel van het soort chrysotiel is aangetroffen.

Foto 1: bestaande schuur met asbestverdachte dakbeplating zonder dakgoot aan de voorkant
