Verkennd bodemonderzoek asbest  
Oude Zwolseweg 76  
te Wenum Wiesel

Projectnummer: 18071

Datum: 23 april 2018

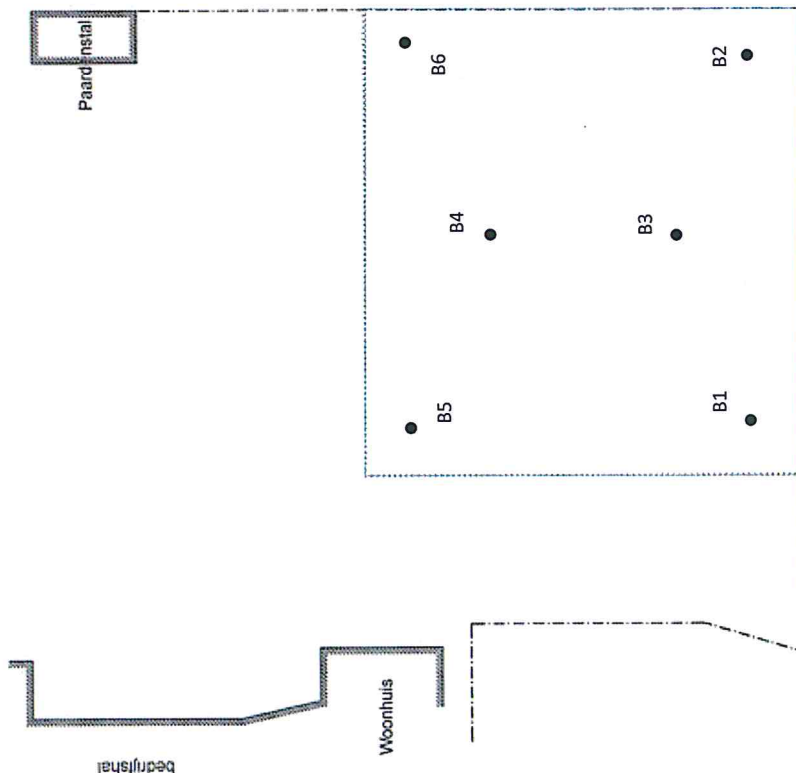
## **BIJLAGE 2,**    Situatietekening met proefgaten

De ligging van de inspectiegaten is weergegeven op de overzichtstekening in bijlage 2.

## Situering meetpunten

Oude Zwolseweg 76 Wenum Wiesel

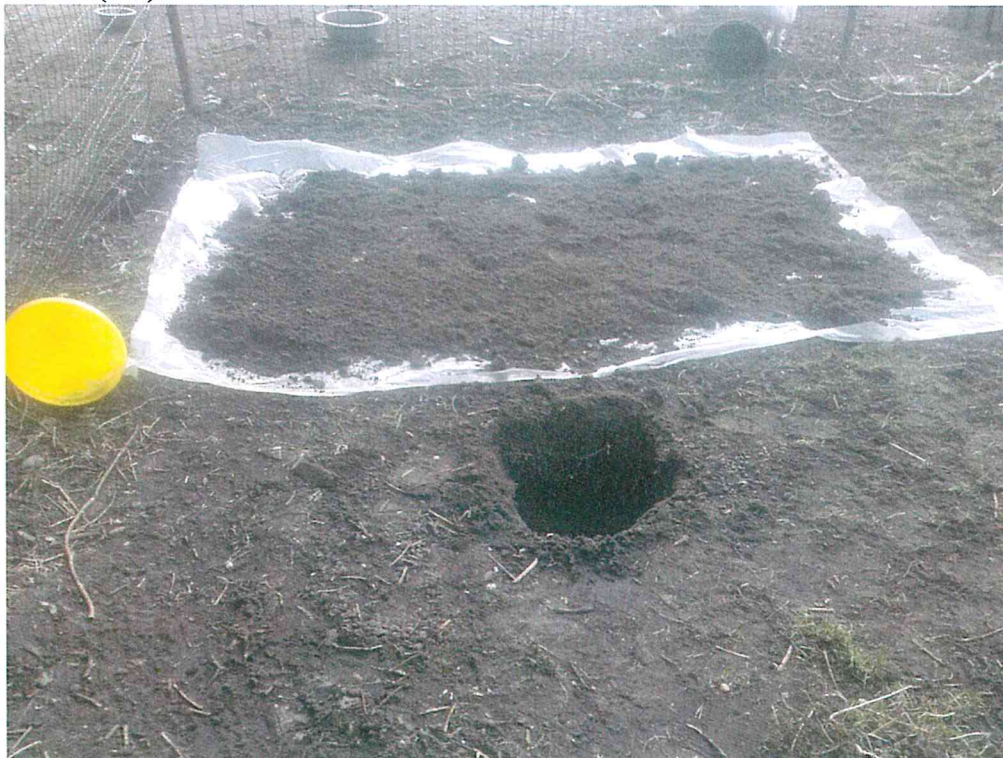
**Foto 1 (G1)**

| Gat | diepte (m-mv) | Aanwezigheid puin | Zintuiglijke waarnemingen asbest |
|---|---|---|---|
| G1 | 0 | - 0.50 | geen |

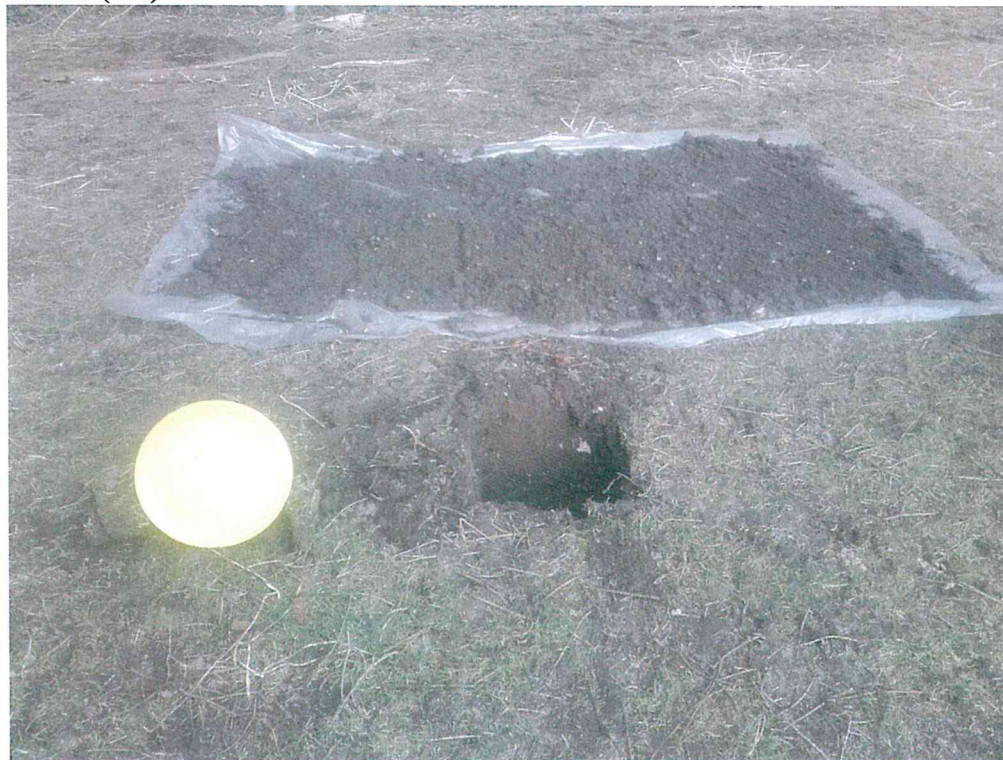
**Foto 2 (G2)**

| Gat | diepte (m-mv) | Aanwezigheid puin | Zintuiglijke waarnemingen asbest |
|---|---|---|---|
| G2 | 0 | - 0.50 | geen |

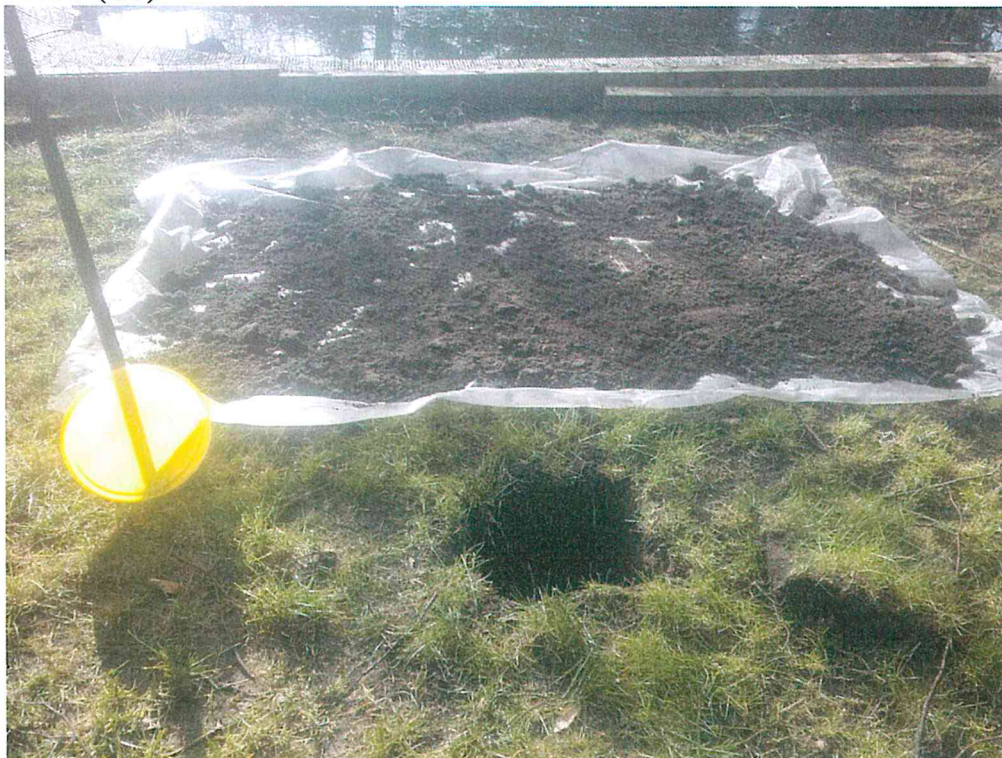
**Foto 3 (G3)**

| Gat | diepte (m-mv) | Aanwezigheid puin | Zintuiglijke waarnemingen asbest |
|---|---|---|---|
| G3 | 0 | - 2.00 | geen |

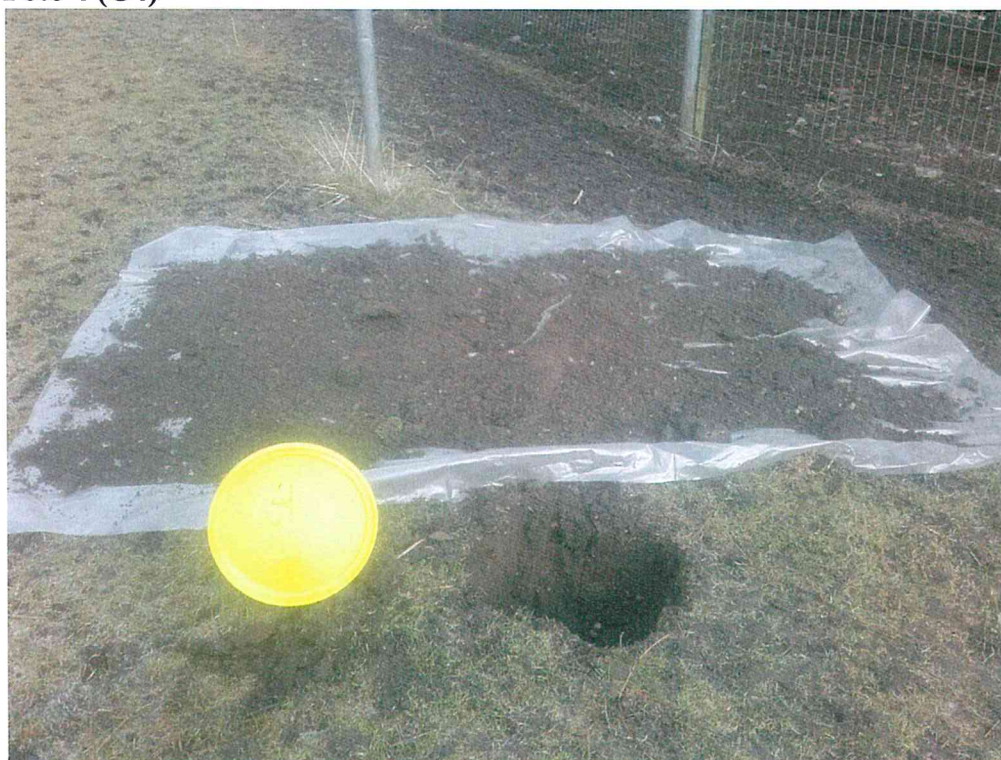
**Foto 4 (G4)**

| Gat | diepte (m-mv) | Aanwezigheid puin | Zintuiglijke waarnemingen asbest |
|---|---|---|---|
| G4 | 0 | - 0.50 | geen |

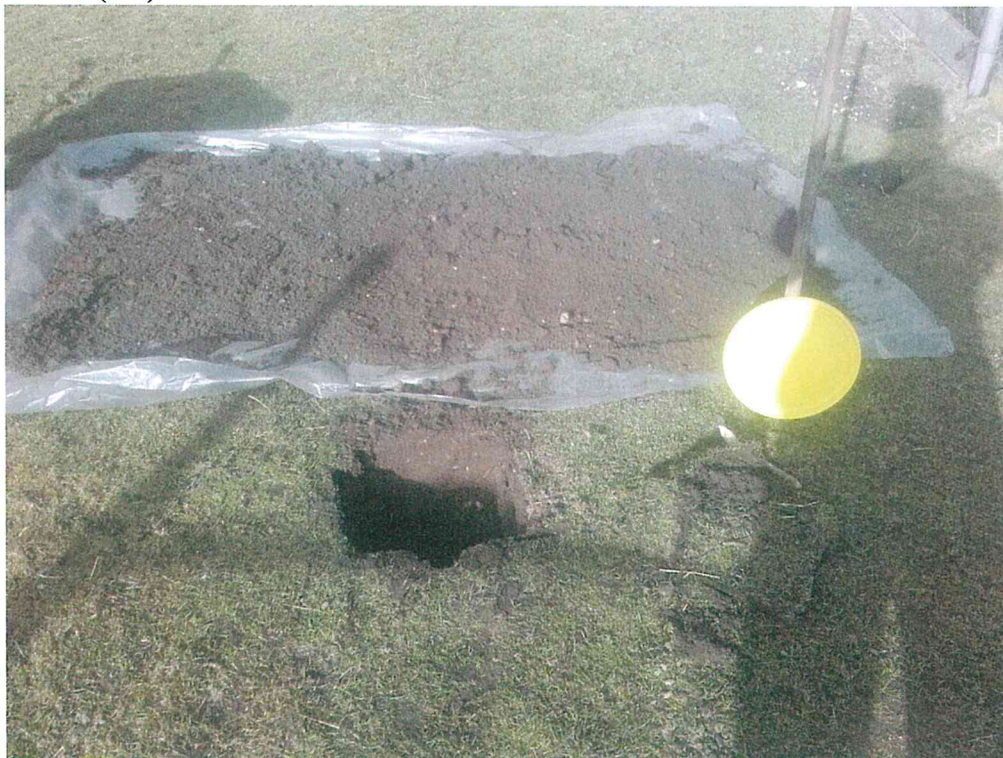
**Foto 5 (G5)**

| Gat | diepte (m-mv) | Aanwezigheid puin | Zintuiglijke waarnemingen asbest |
|---|---|---|---|
| G5 | 0 | - 0.50 | geen |

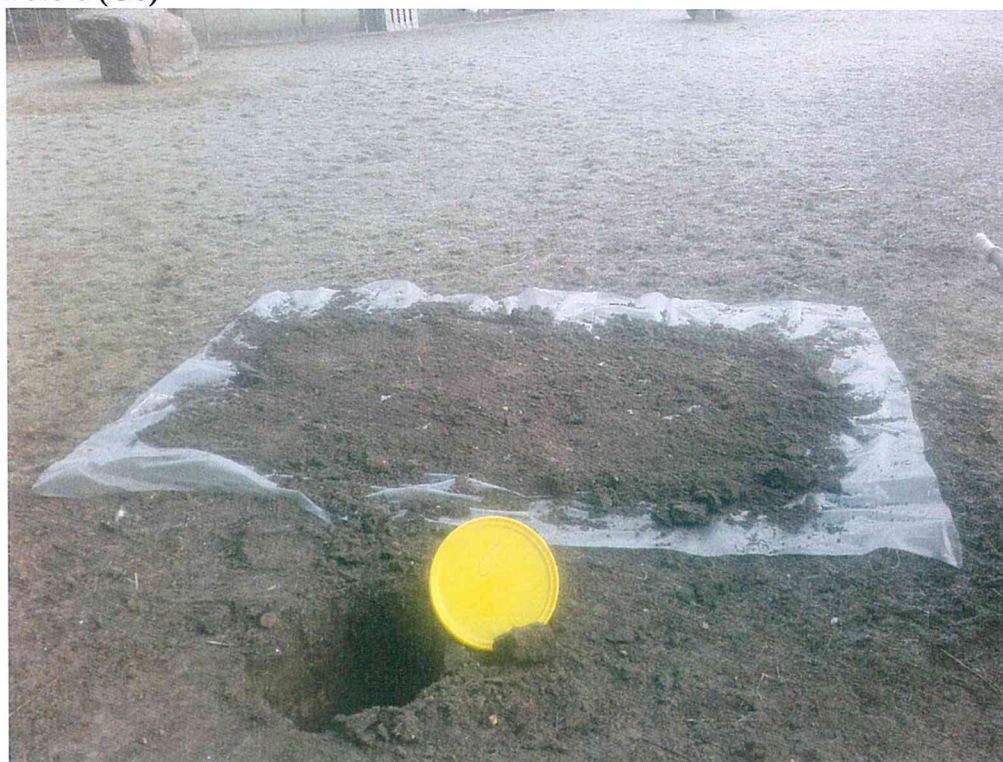
**Foto 6 (G6)**

| Gat | diepte (m-mv) | Aanwezigheid puin | Zintuiglijke waarnemingen asbest |
|---|---|---|---|
| G6 | 0 | - 0.50 | geen |
