**Verkendend asbestonderzoek  
ter plaatse van:**

**Koperweg ong.  
te Apeldoorn**

**Projectnummer  
181600**

| Type onderzoek | : | Verkenkend asbestonderzoek |

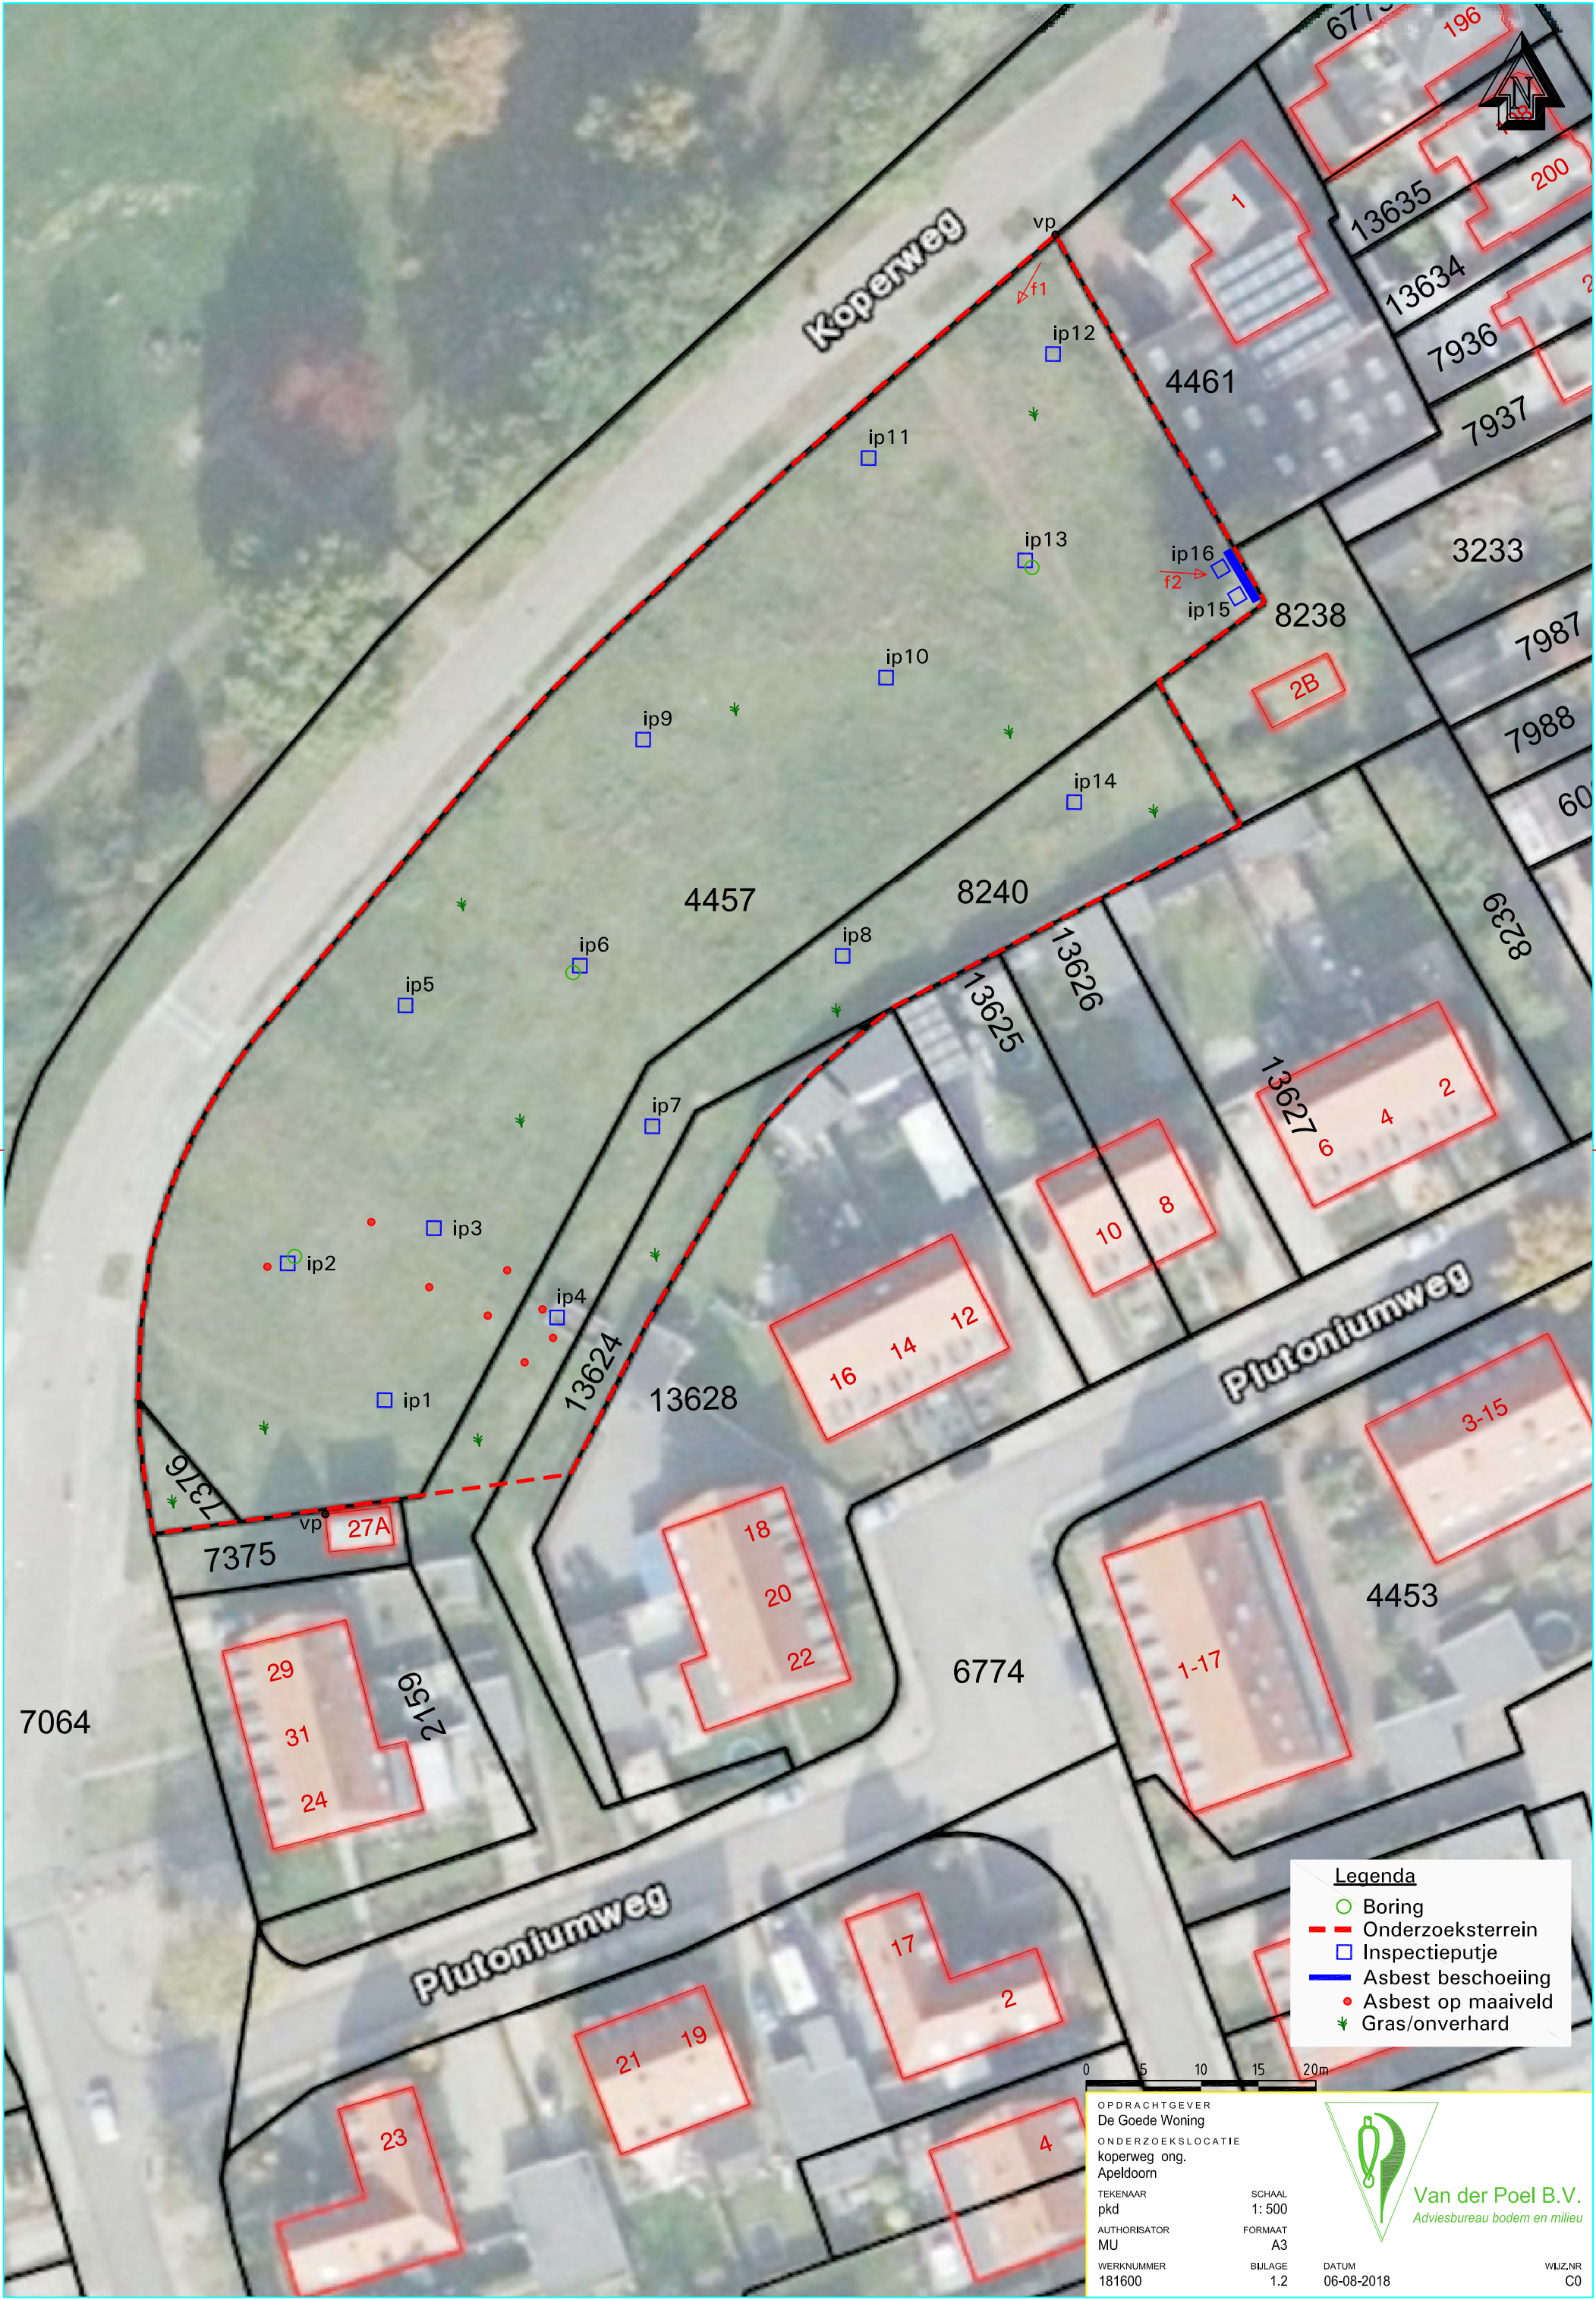
| Omschrijving | Motivering |
|---|---|
| Asbestverdacht materiaal waargenomen | Ja, 8 stuks golfplaat met een gezamenlijk gewicht van 298 gram<br>Tevens is ter plaatse van het noordoostelijke deel van het terrein een stuk asbestbeschoeiing aanwezig. Ter plaatse zijn aanvullen 2 extra gaten gegraven. |

Na de maaiveldinspectie zijn 16 inspectieputjes van 0,3 x 0,3 tot 0,5 m-mv gegraven (lp. 01 t/m lp. 16). Ter plaatse van de asbestbeschoeiing ter plaatse van de noordoostzijde van het terrein zijn hier 2 aanvullende gaten geplaatst (lp. 15 en lp. 16). Van alle inspectieputten zijn de profielen opgenomen in bijlage 5 van dit rapport. De opgegraven grond is visueel geïnspecteerd door deze opgegraven grond per traject van maximaal 0,5 m dan wel per onderscheidende bodemlaag te verspreiden over een stuk plastic zeil. De laagdikte bedroeg tijdens de inspectie maximaal 2 cm. Per gat is de grond gezeefd over een zeef van 20 mm. De fractie > 20 mm is geïnspecteerd op het voorkomen van asbestverdacht materiaal. Per inspectieputje en per traject van maximaal 0,5 m zijn alle asbestverdachte materialen uit de fractie > 20 mm verzameld en is een inschatting gemaakt van het gehalte aan asbest.

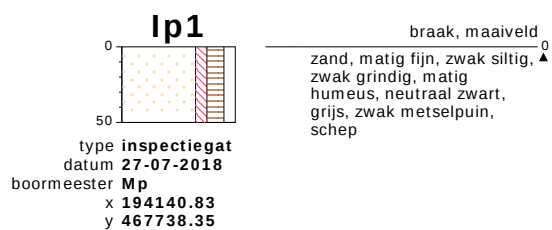
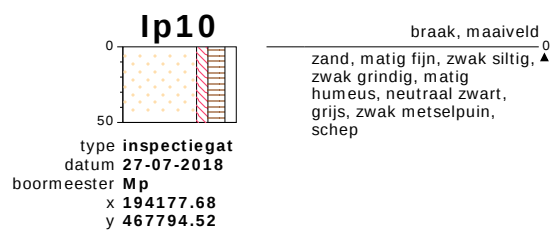
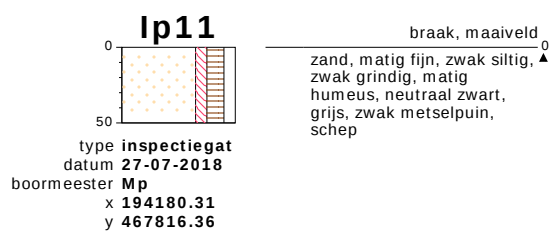
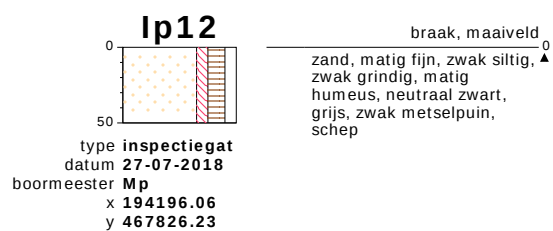
## bodemprofielen schaal 1:50

| Omschrijving | Motivering |
|---|---|
| Conditie materiaal | Matig fijn, zwak siltig zand |
| Bijmengingen | Metselpuin en grind |
