### Verkennd bodem- en asbestonderzoek Maria Stuartstraat naast 75 te Apeldoorn

**Opdrachtgever** : Goos woning-/bedrijfsmakelaars  
Deventerstraat 67  
7322 JK APELDOORN

**Projectnummer** : 18KL353

**Datum** : 26 september 2018

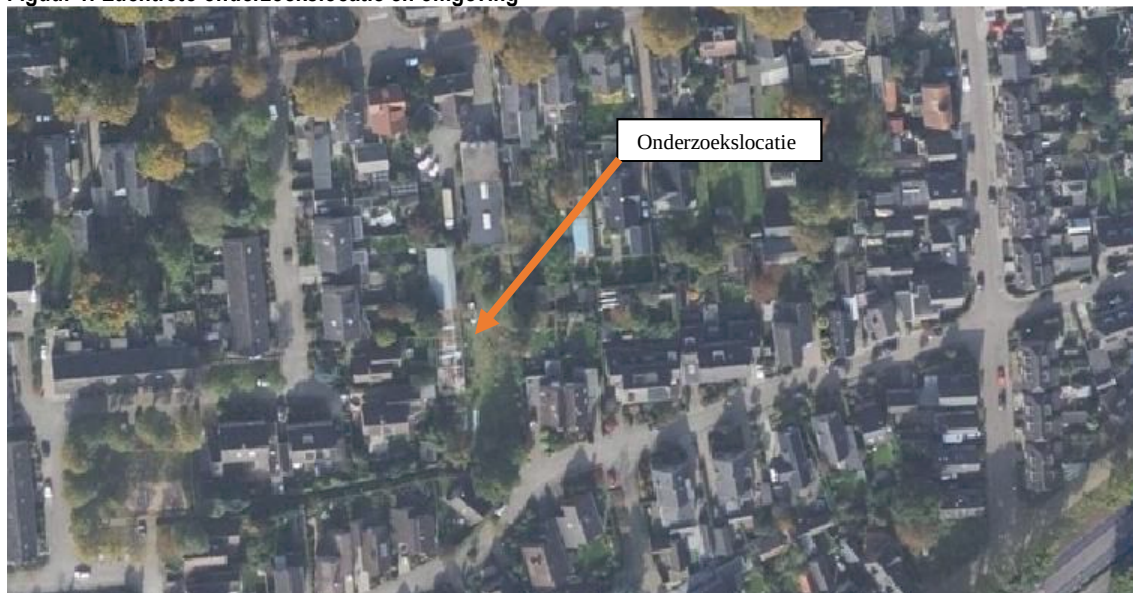
**Figuur 1: Luchtfoto onderzoekslocatie en omgeving**

In figuur 1 is een luchtfoto te zien van de onderzoekslocatie en directe omgeving.

In de omgeving van de onderzoekslocatie bevinden zich voornamelijk woningen (bebouwd gebied).

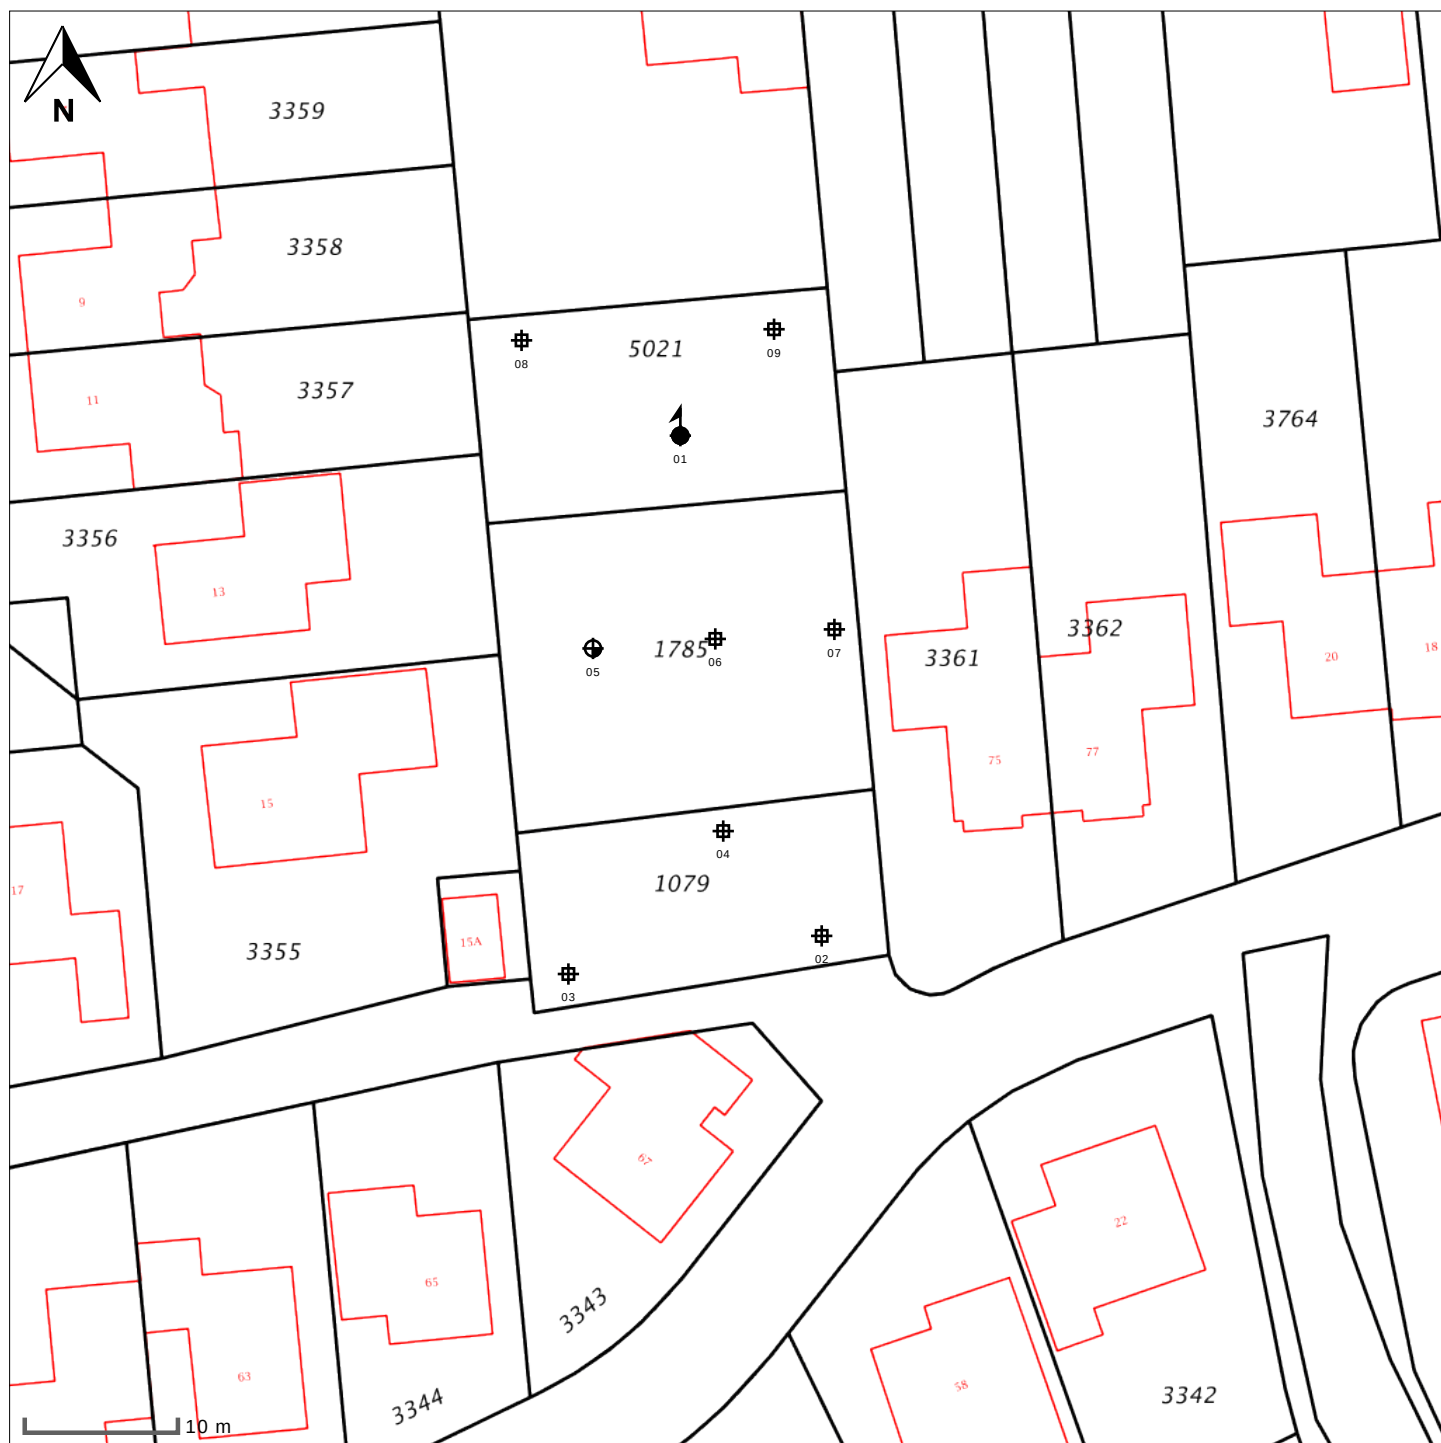
## **Bijlage 5: Overzicht posities monsternamepunten**

- peilbuis 1
- boring < 0.5m 2
- boring < 1m 3
- boring < 1.5m 4
- boring < 2m 5
- boring # 2m 6
- inspectiegat 7
- sleuf 8
- slib 9
- depot 10
- overigen 11

De posities van de monsternamenpunten zijn in bijlage 5 weergegeven. De boringen ten behoeve van het NEN 5740 onderzoek en het NEN 5707 onderzoek zijn gecombineerd uitgevoerd. Gezien het feit dat in 1980/1981 verwijderde ondergrondse huisbrandolietank niet gelegen is op onderhavig onderzoeksperceel en dat er tijdens het in januari 2001 uitgevoerde inventariserend bodemonderzoek in het grondwater ter plaatse van de tank geen verhoogde gehalten met de onderzochte componenten zijn aangetroffen is in onderhavig onderzoek geen aandacht besteed aan deze voormalige tanklocatie. Aangenomen wordt dat deze tanklocatie voldoende is onderzocht en geen nadelige gevolgen op de bodemkwaliteit van onderhavig onderzoeksperceel heeft gehad.
