**VERKENNEND BODEM- en ASBESTONDERZOEK**  
**volgens NEN 5740 en NEN 5707**  
***Hoenderparkweg 61***  
***Apeldoorn***

Datum: 22 december 2015

Rapportnummer: 215137HA11

Opdrachtgever: Gemeente Apeldoorn

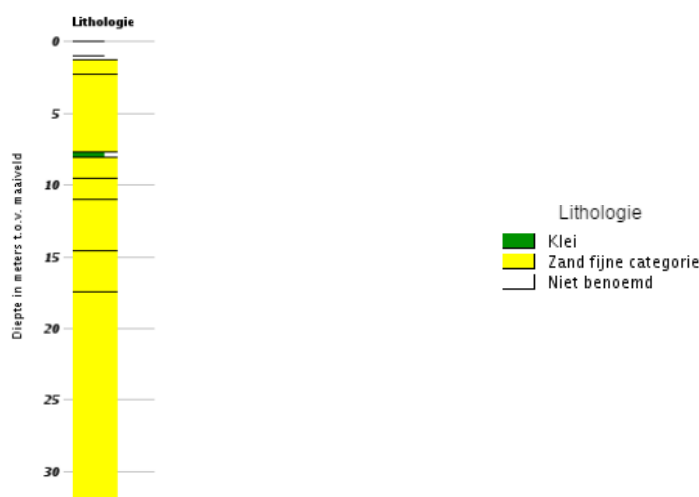
Als uitgangspunt voor de bodemsamenstelling en de geohydrologische situatie is boring B33B0305 van het Dinoloket gekozen. Deze boring is in de nabijheid van de locatie uitgevoerd.

De bodemopbouw laat zich globaal als volgt beschrijven:

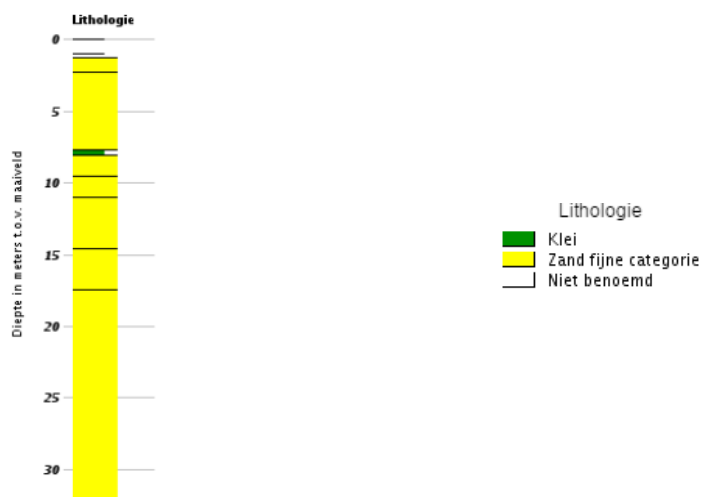
Als uitgangspunt voor de bodemsamenstelling en de geohydrologische situatie is boring B33B0305 van het Dinoloket gekozen. Deze boring is in de nabijheid van de locatie uitgevoerd.

De bodemopbouw laat zich globaal als volgt beschrijven:
