# Quick-scan

Prinses Beatrixlaan 171, Apeldoorn

Opdrachtgever: Nikkels projecten bv  
Zuiderlaan 1  
Postbus 156  
7390 AD Twello

Datum: 22 augustus 2014

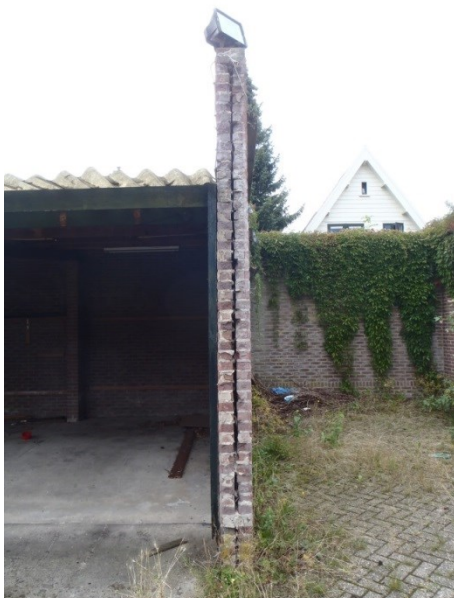
De muur van de overkapping is ook in spouw uitgevoerd. De dilatatievoegen zijn afgedicht en openingen in de muren ontbreken. Dit geldt voor de zuid, en westmuur. De noordmuur is aan de oostzijde volledig open. De foto hiernaast toont deze muur. De muur is aan de bovenzijde met een rollaag afgesloten waardoor er geen tocht kan ontstaan.

De spouw is aan de binnenzijde niet volledig open. De smalle spouw is met valspecie voor een gedeelte afgedicht. De ruimten tussen de specieproppen is voldoende groot om vleermuizen doorgang te verlenen. Omdat de muur geen deel uit maakt van een verwarmde ruimte en volledig bovengronds staat kan een winterverblijf van vleermuizen worden uitgesloten. Doordat de spouw deels met specie is afgedichte spouw zullen er ook geen grotere holle ruimten aanwezig zijn die dienst kunnen doen als kraamkamers. Voor

vleermuizen blijven dan de functies als zomerverblijfplaats en paarverblijf over. De aanwezigheid van vleermuizen in deze muur kan niet helemaal worden uitgesloten. Nader onderzoek is noodzakelijk. Een overtreding van de Flora- en faunawet en faunawet kan ontstaan indien de muur voor vleermuizen van belang is.

Geadviseerd wordt om voor de sloop van de overkapping na te gaan of de muur voor vleermuizen van belang is. Een najaar onderzoek volstaat hierbij in eerste instantie. Worden onverwacht veel vleermuizen aangetroffen die de muur gebruiken dan zal mogelijk ook een voorjaars onderzoek noodzakelijk zijn. Op basis van de aangetroffen situatie wordt dit echter niet verwacht.

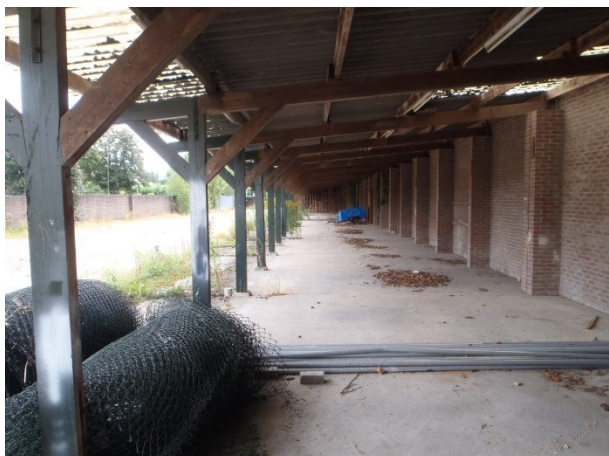
Onder de overkapping zijn een vijftal duivennesten aangetroffen. Waarschijnlijk van een tortelduif of een stadsduif. Deze nesten zijn niet beschermd. Alleen tijdens de broedperiode genieten alle vogels een bescherming.

**Foto 1:** overkapping, op de aanwezige balken zijn door duiven nesten gebouwd.

De overkapping biedt aan enkele vogelsoorten een geschikte locatie voor het bouwen van een nest. De aanwezige beplanting kan ook door vogels gebruikt worden voor het bouwen van nesten. Om een overtreding van de F&F wet te voorkomen wordt geadviseerd de sloop werkzaamheden buiten het broedseizoen uit te voeren.

Omdat een soort zoals een duif vrijwel het gehele jaar kan broeden is het noodzakelijk om de overkapping direct voor de sloop te inspecteren. Wordt een broedende duif aangetroffen en betreft het **geen** verwilderde stadsduif dan moeten de werkzaamheden worden gestaakt totdat deze duif het nest heeft verlaten. Zijn de jonge vogels uitgevlogen dan kan de overkapping worden gesloopt.

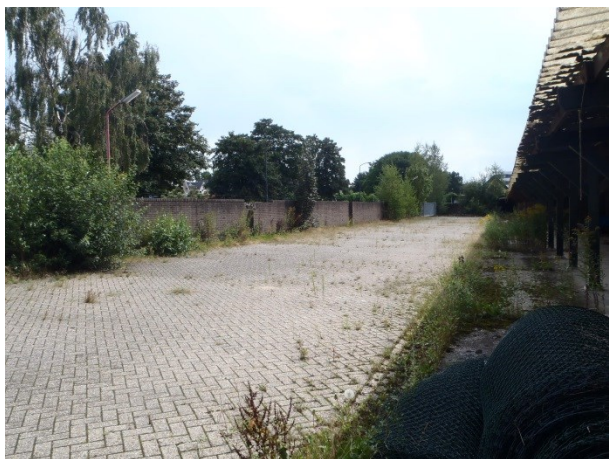
De wilde marjolein is een soort van lijst 2 van de flora- en faunawet. Deze soort is op vier plaatsen aangetroffen. Twee plaatsen langs de zuidmuur van de voormalige winkel en op twee plaatsen naast de muur langs de Prinses Beatrixlaan. De soort wordt veelvuldig in tuinen aangeplant als keukenkruid. Op het moment dat kan worden aangetoond dat de soort is aangeplant is de plant niet beschermd. Gezien de standplaats langs de gevels van het pand en de muur moet worden aangenomen dat de soort zich hier spontaan heeft gevestigd. De plant is in de voegen van de verharding gaan groeien. Door het van toepassing verklaren van een passende gedragscode kan de ontwikkeling doorgang vinden zonder dat de flora en faunawet wordt overtreden. De gedragscode voorziet in de omgang met deze soort. Wordt geen gedragscode van toepassing verklaard dan moet voor deze soort een ontheffing van de flora- en faunawet worden aangevraagd als de groeiplaats wordt beschadigd of de planten verloren gaan.

**Foto 2:** overzicht van het terrein tussen de muur (zijde Pr. Beatrixlaan) en de overkapping, rechts op de foto. Langs de muur groeit Wilde marjolein.

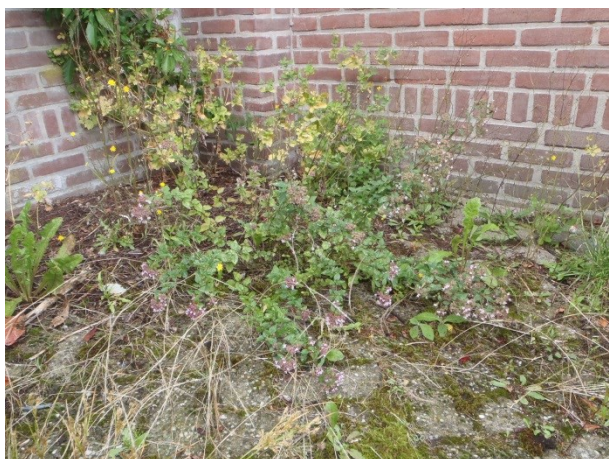
**Foto 3:** enkele exemplaren van de wilde marjolein nabij het gebouw.

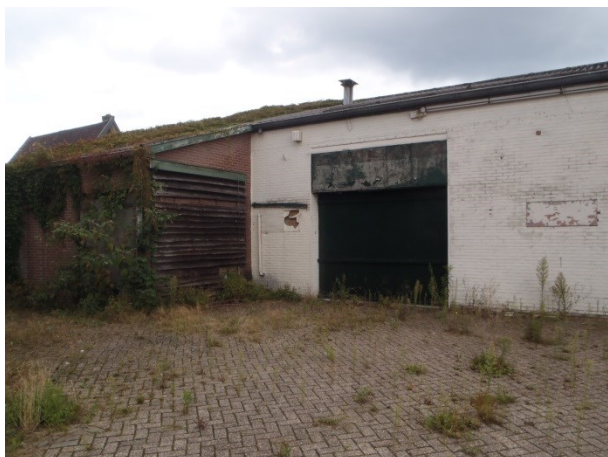
Aan de zuidzijde is tussen de overkapping en de grote winkelruimte een kleine uitbouw aanwezig. Aan de buitenzijde van deze uitbouw is een plankenbetimmering aangebracht. Een deel van deze planken ontbreekt.

De muren van het pand zijn in spouw uitgevoerd maar hier ontbreken geschikte openingen om binnen te komen. De enkele aanwezige open stootvoegen zijn zeer smal of bevinden zich vlak boven de grond. Hierdoor zijn deze openingen niet geschikt. De openingen boven de deuren aan de zuidzijde van het pand worden bovendien door meerdere lampen aangelicht.

**Foto 4:** Linkerzijde van het gebouw aan de zuidzijde. Goed zichtbaar is de beplanking. Boven de deur zijn de smalle stootvoegen aanwezig. Rechtsboven op de foto is de TL verlichting nog zichtbaar.

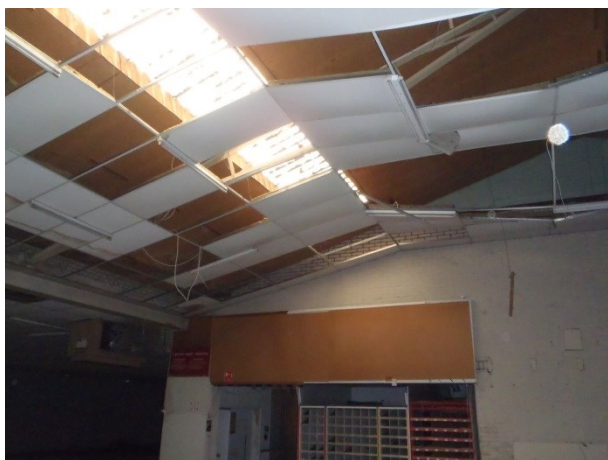
Het dak rust op stalen spanten die aan de onderzijde zijn voorzien van een systeemplafond. In dit plafond zijn op meerdere plaatsen gaten ontstaan waardoor de dakconstructie zichtbaar is. De ruimte binnen bestaat uit een grote open ruimte met enkele kleinere ruimten. Aan de westzijde is een laag kantoor aangebouwd waarvan het platte dak is ingestort. Ook de vloer is hier door rot niet meer veilig te belopen.

**Foto 5:** binnenzijde van de hal met zichtbaar het systeemplafond, daarboven bevindt zich de isolatielaag tegen de dakplaten. Evenals het systeemplafond zijn ook de isolatieplaten deels verdwenen.

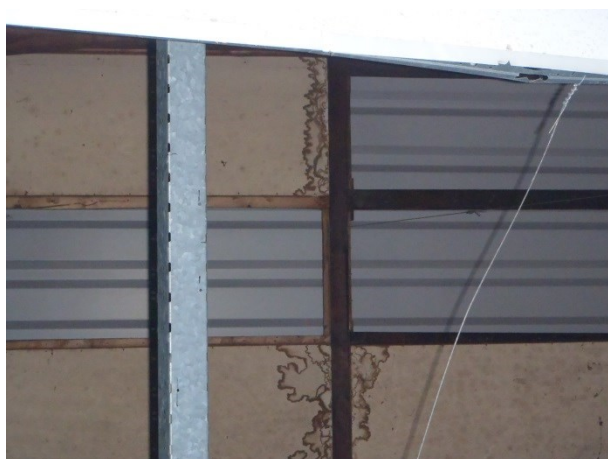
Het dak bestaat uit golfplaten deels cement gebonden en deels van staal die aan de onderzijde zijn voorzien van isolerende platen. Een flink deel van deze platen is verdwenen.

De daken van het pand zijn niet geschikt als vaste rust- en verblijfplaats voor vleermuizen. De daken zijn aan de onderzijde geïsoleerd maar veel isolatieplaten ontbreken. Hierdoor ontstaat tocht. Bovendien hebben de golfplaten een natuurlijke ventilatie van onder naar boven in de nok. Dit zijn situaties die vleermuizen vermijden.

**Foto 6:** het geïsoleerde dak met ontbrekende isolatieplaten. Het stalen profiel van de dakplaten is zichtbaar.

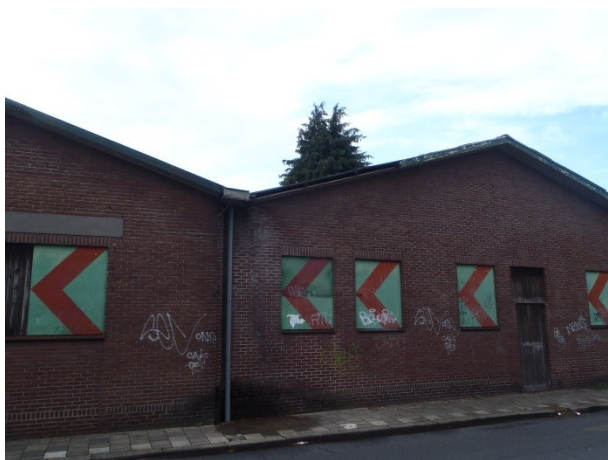
Het dak is aan de buitenzijde met planken afgedicht. Het overstek sluit overal nauw aan tegen de muren. Op twee plaatsen zijn boeidelen verdwenen. Hier is de onderzijde van de dakplaten zichtbaar.

**Foto 8:** de oostzijde van het complex, de zijde van de Pr. Beatrixlaan. Een boeideel ontbreekt hier gedeeltelijk. Sporen van vogels of vleermuizen onder dit ontbrekende deel zijn niet aangetroffen.
