## Verkennd bodemonderzoek asbest Van Huutstraat 3 Apeldoorn

**datum** 23 maart 2021

**referentie** 211019\_R\_LBR\_0058

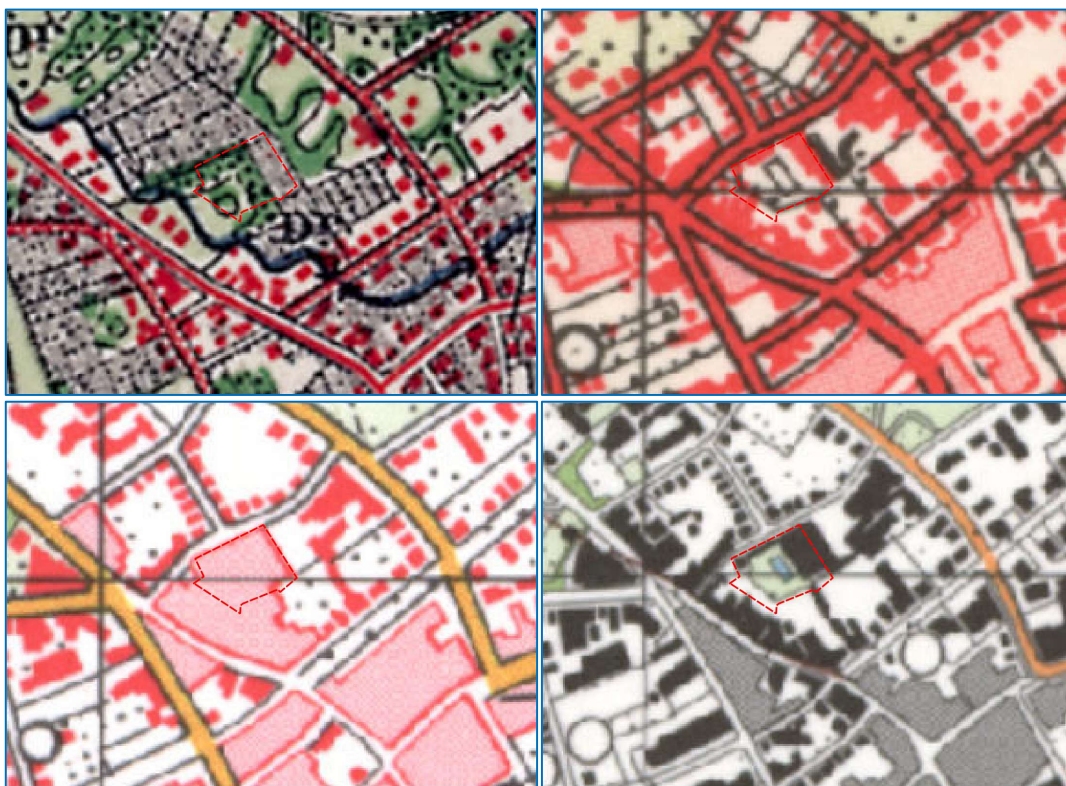
Figuur 1: Van linksboven naar rechtsonder, de onderzoekslocatie in 1900, 1960, 1976 en 1990.
