## VERKENNEND BODEMONDERZOEK

AARDHUISWEG 88

TE UDDEL

# Rapportage verkennend bodemonderzoek

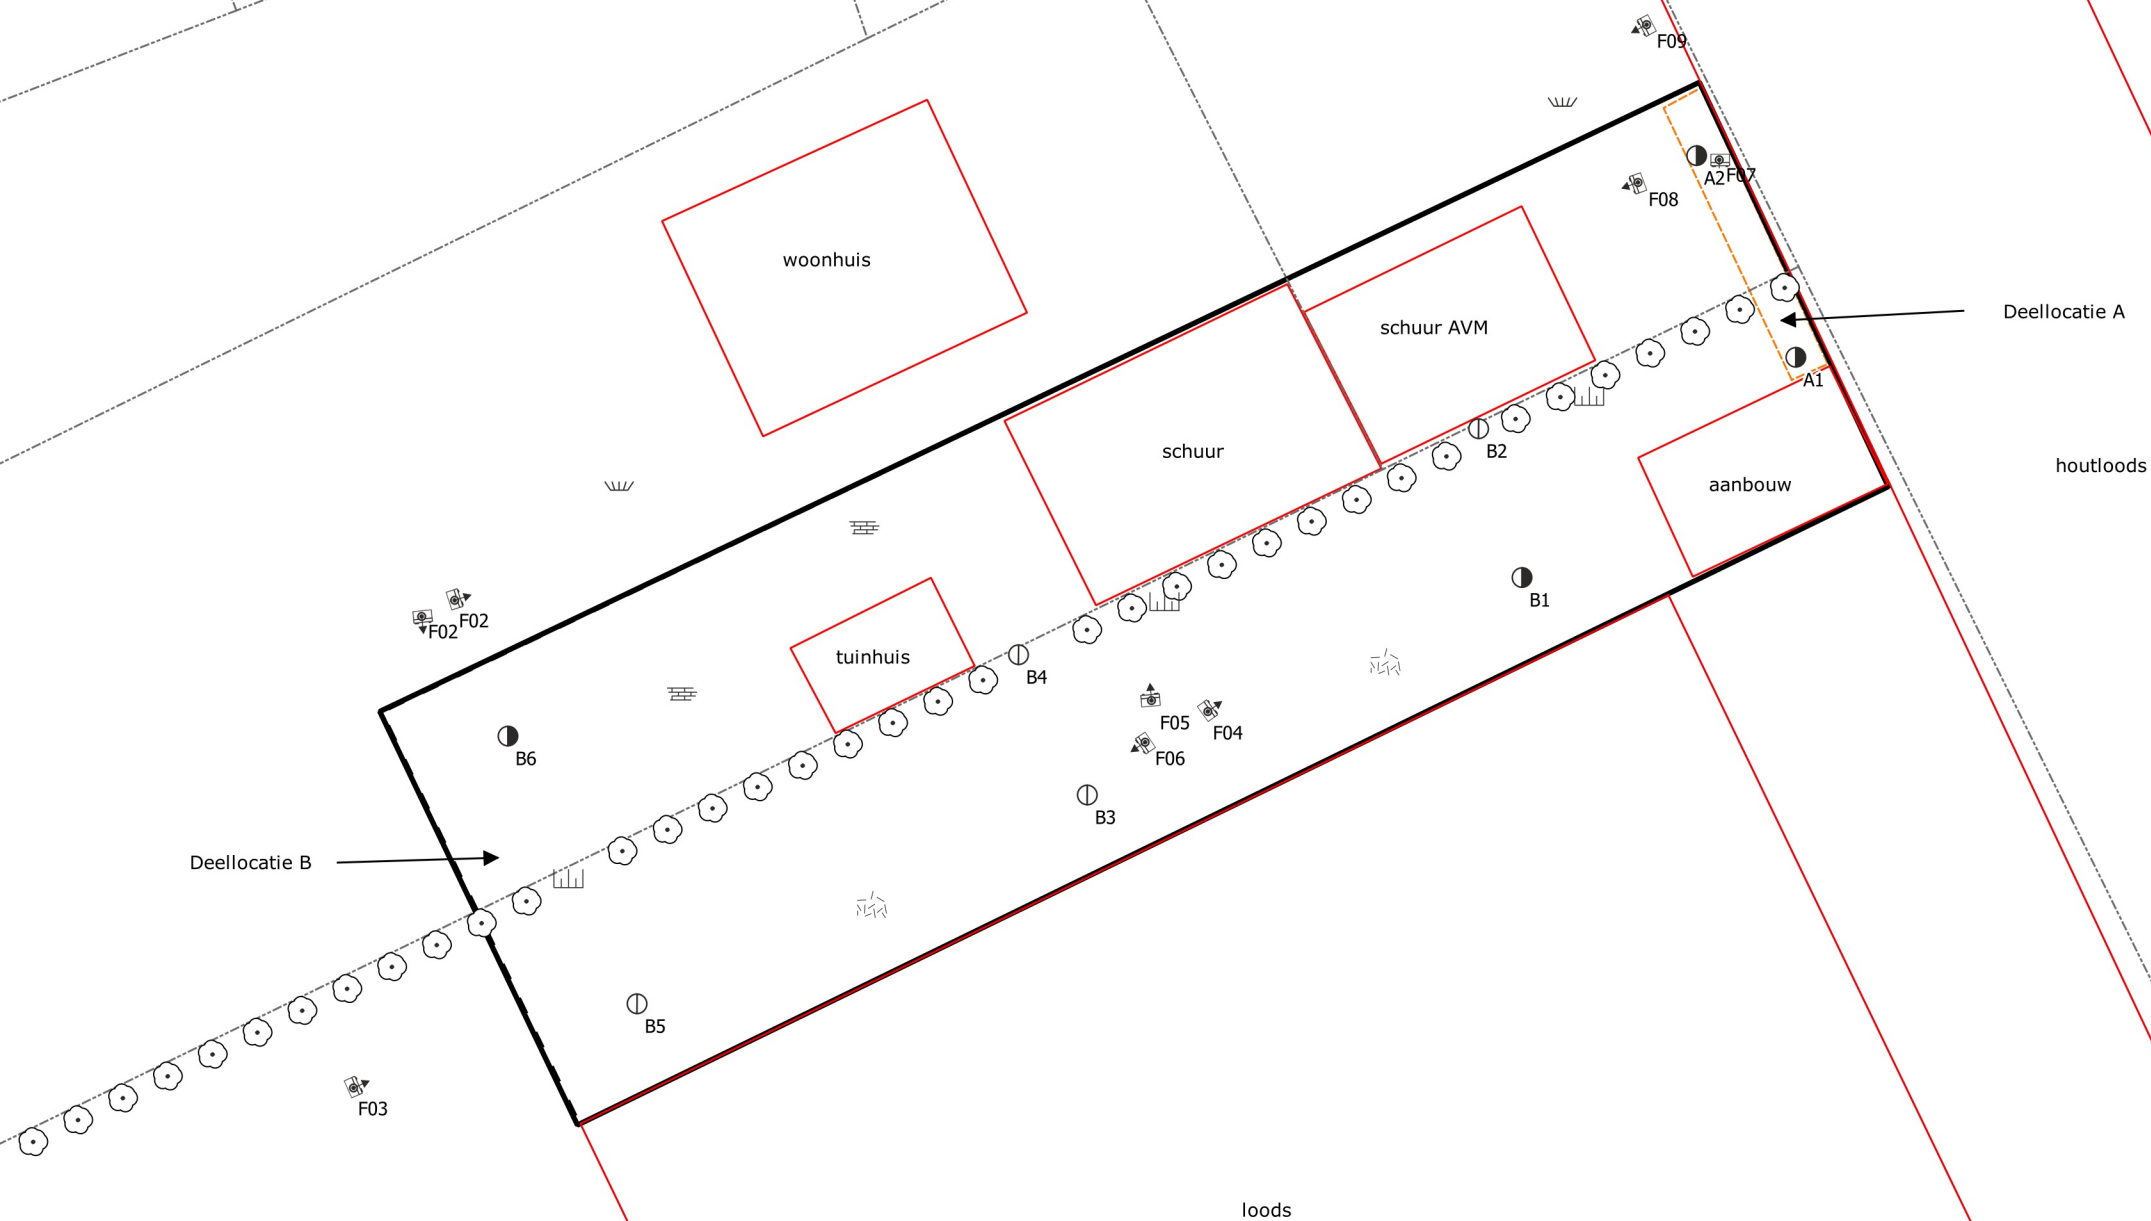
In bijlage 2a is de huidige situatie op een locatieschets weergegeven. Bijlage 2b bevat enkele foto's van de onderzoekslocatie.
