Datum: 04-11-2020; versie 1 (definitief)

Opdrachtnummer: 153053

**VERKENNEND BODEMONDERZOEK**

Project: bestemmingswijziging en nieuwbouw  
bedrijfsloods,  
Welvaartswaarsweg 10 te Klarenbeek

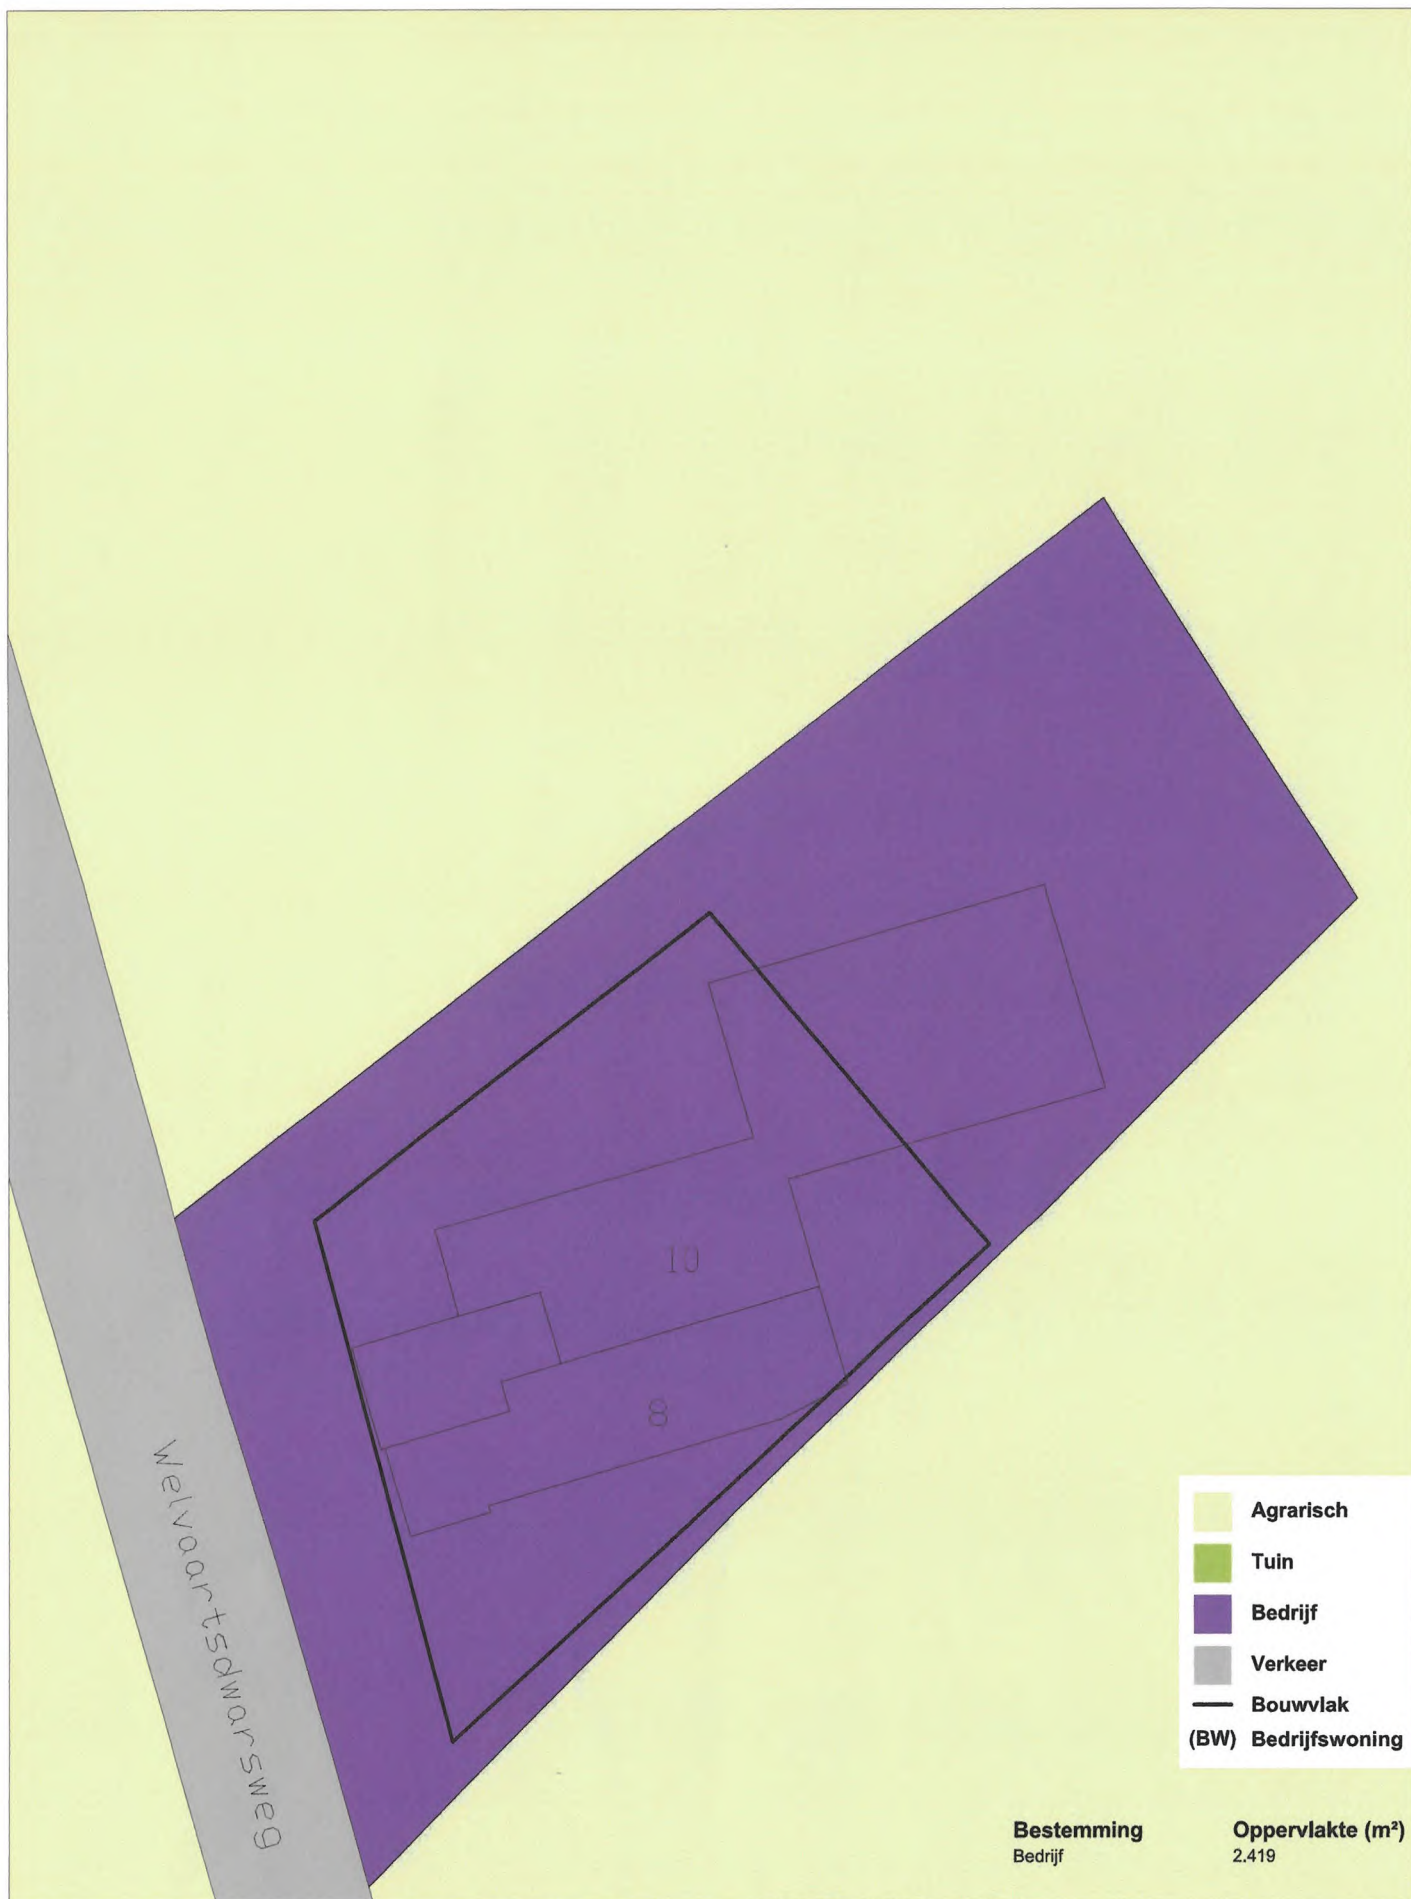
| <b>Betreft</b> | : Bestemmingsplan bestaand | | |

| <b>Project</b> | : Uitbreiding Hoveniersbedrijf Harry de Winkel | | |
| <b>Locatie</b> | : Welvaartsweg 10 Klarenbeek 7181AK | | |

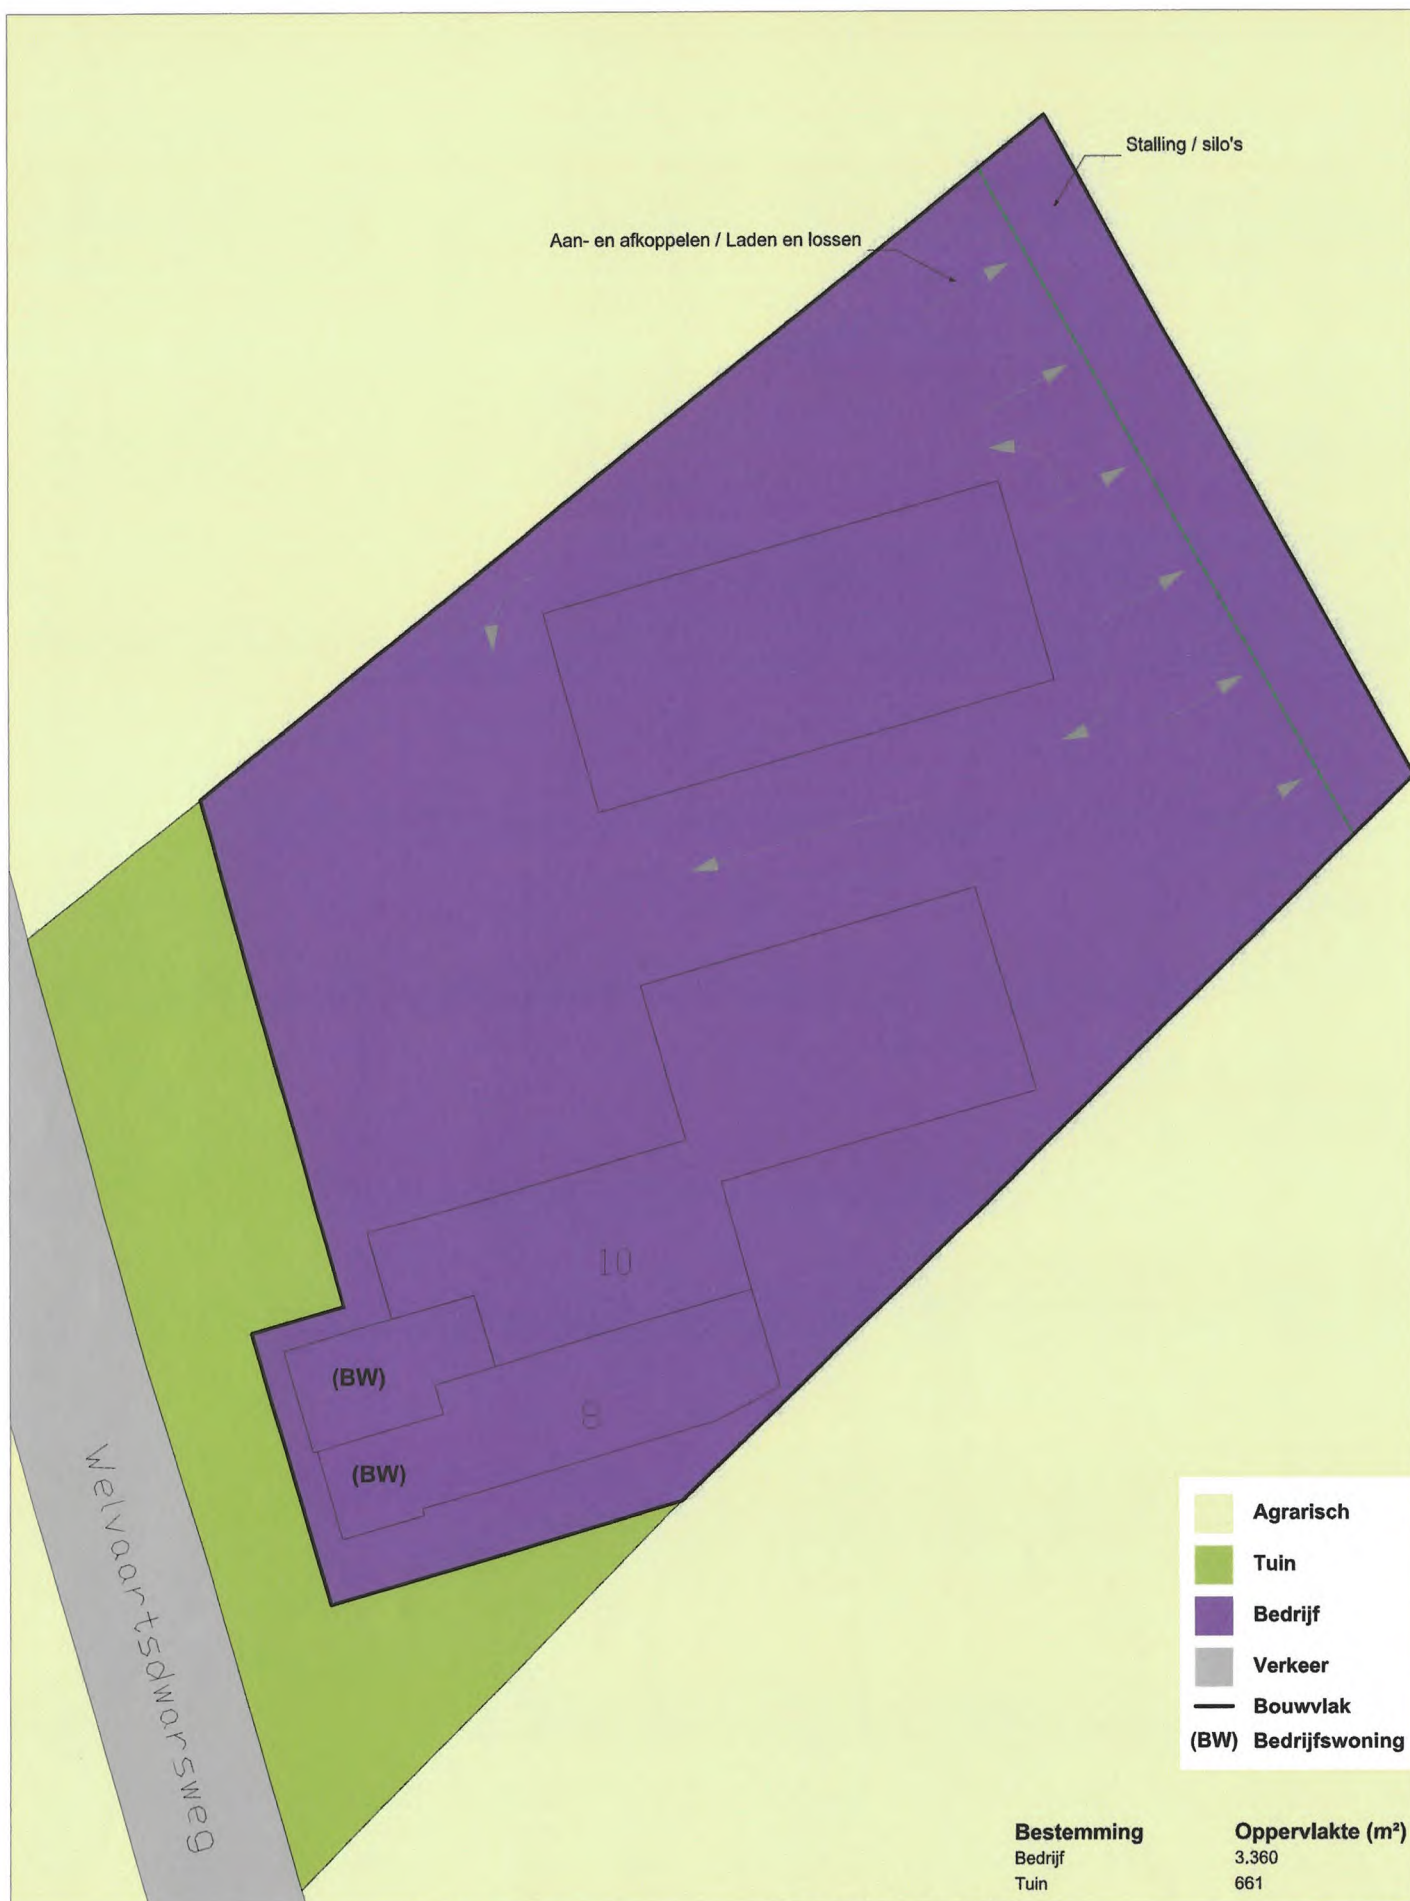
| Betreft | : Bestemmingsplan nieuw | | |

| Project | : Uitbreiding Hoveniersbedrijf Harry de Winkel | | |
| Locatie | : Welvaartdwarweg 10 Klarenbeek 7381AK | | |
