## Verkennd bodemonderzoek

Eendrachtstraat 6B+6C te  
Apeldoorn

| Projectnummer | MT-220287 |

| Opdrachtgever | VBK Architecten |

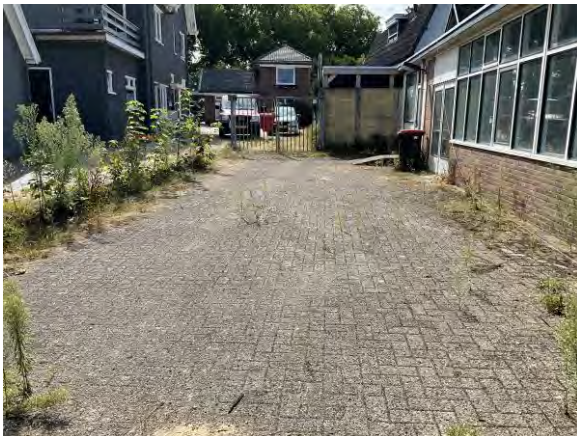
Figuur 1: Overzichtsfoto

De onderzoekslocatie is gelegen in het centrum van Apeldoorn. De onderzoekslocatie bestaat in de huidige situatie uit een bedrijfsperceel met meerdere opstallen. De initiatiefnemer is voornemens nieuwbouw op het perceel te realiseren.

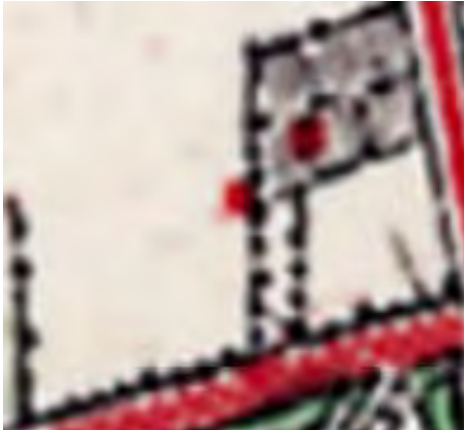
Figuur 2: Historische kaart 1900

Uit historisch kaartmateriaal is gebleken dat het perceel vanaf 1939 bebouwd is geraakt met het zuidelijke pand. Rond 1978 is de noordelijke bebouwing toegevoegd.

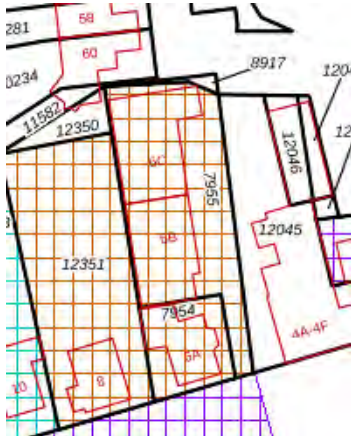
Figuur 6: Weergave bodemloket.nl

Uit informatie van het bodemloket blijkt dat er historische activiteiten van het perceel bekend zijn. Het betreft verschillende historische activiteiten zoals een timmerwerkplaats, metaalslijpbedrijf en eerder genoemde brandstoftank.

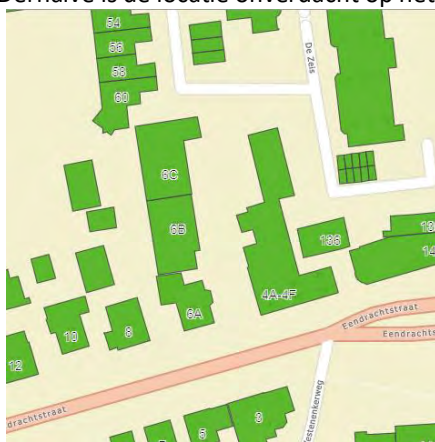
Figuur 7: Weergave asbestdakenkaart

Bij het vooronderzoek zijn geen gegevens naar voren gekomen die kunnen duiden op de aanwezigheid van asbest op of in de bodem van de onderzoekslocatie. Volgens de asbestdakenkaart van de provincie Gelderland heeft de locatie een lage verwachtingskans op het voorkomen van asbest. Tijdens de visuele inspectie zijn eveneens geen aanwijzingen aangetroffen dat de locatie verdacht is op het voorkomen van asbest.

Derhalve is de locatie onverdacht op het voorkomen van asbest in de bodem.

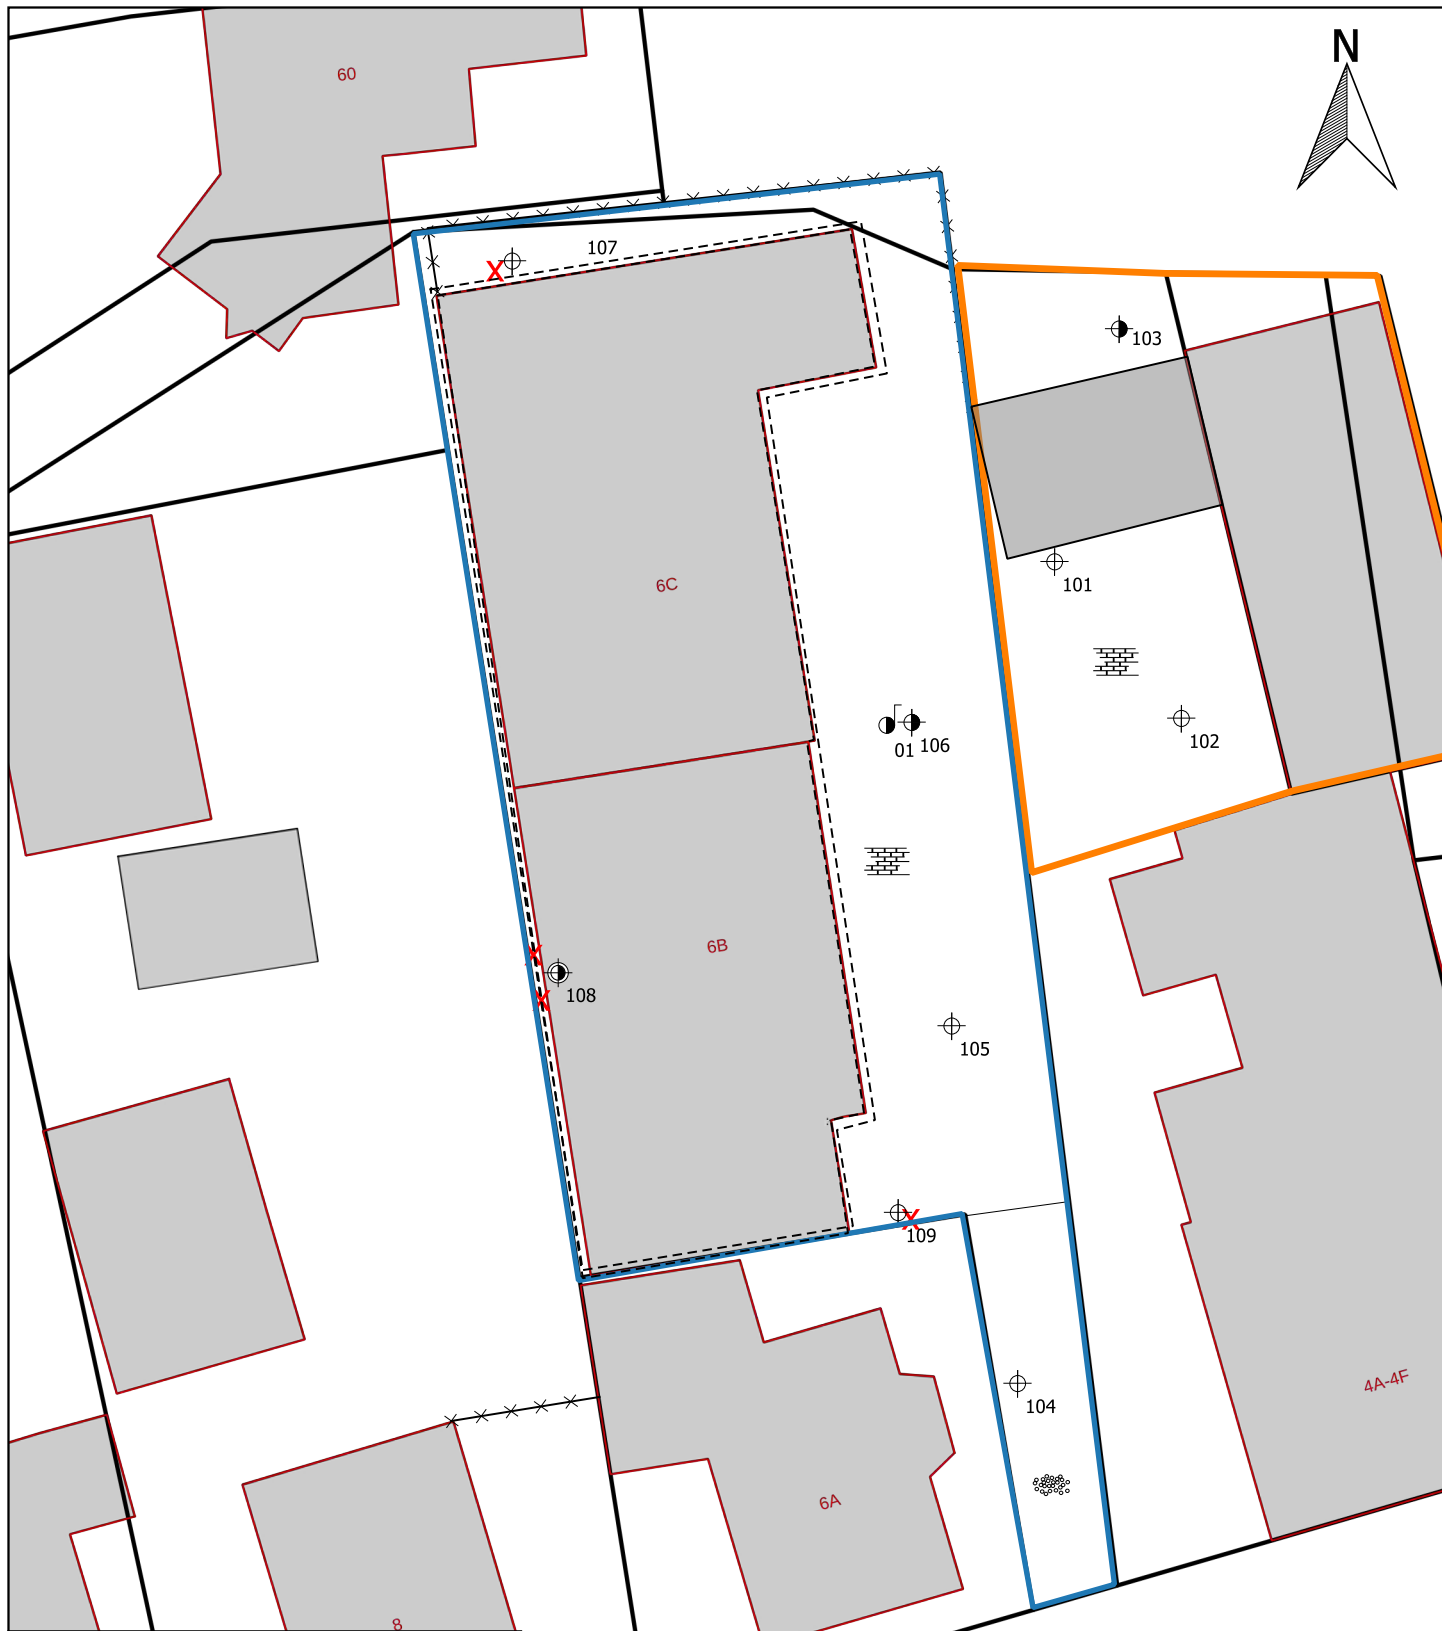
#### **SITUATIETEKENING MET MONSTERNAMEPUNTEN**

In bijlage 3 is de locatie tekening met monsternamenpunten weergegeven.

De veldwerkzaamheden zijn uitgevoerd op 22 augustus en 21 september 2022 en op 22 augustus 2022 is tevens het grondwater in de bestaande peilbuis 01 bemonsterd. Het onderzoek is in meerdere fases uitgevoerd aangezien niet alle terreindelen toegankelijk waren op de eerste veldwerkdag. Op de tekening in bijlage 3 staan de diverse boringen weergegeven.

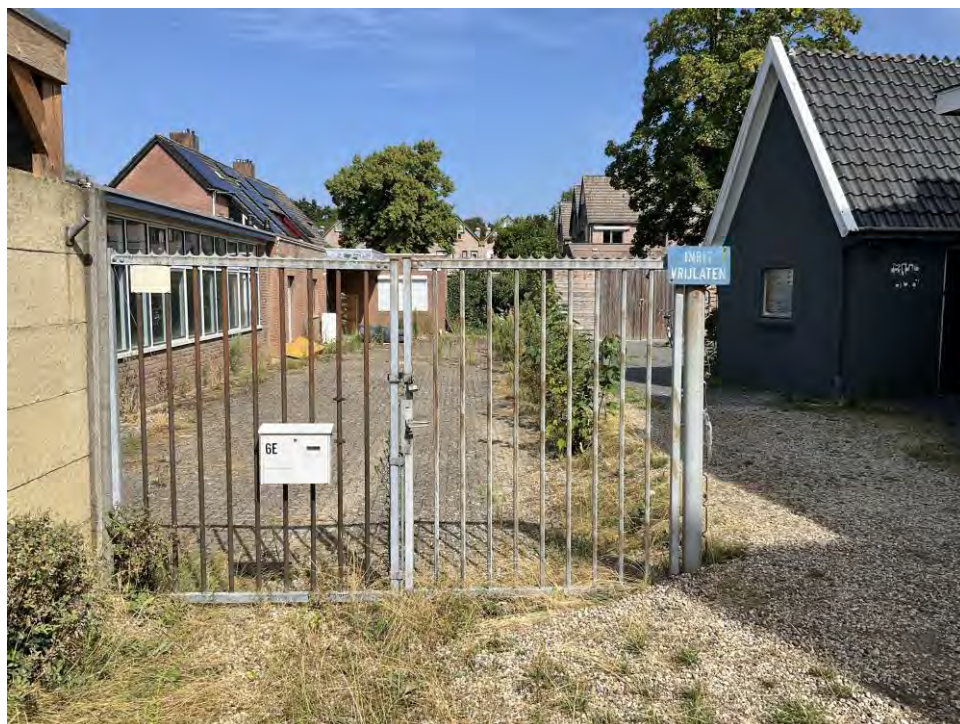
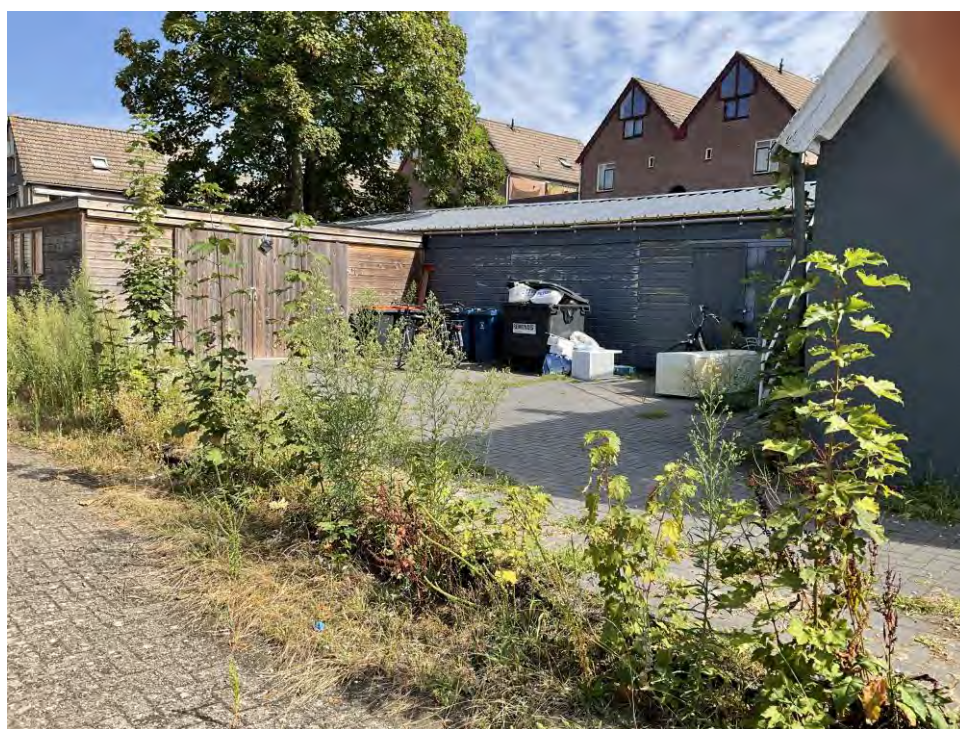
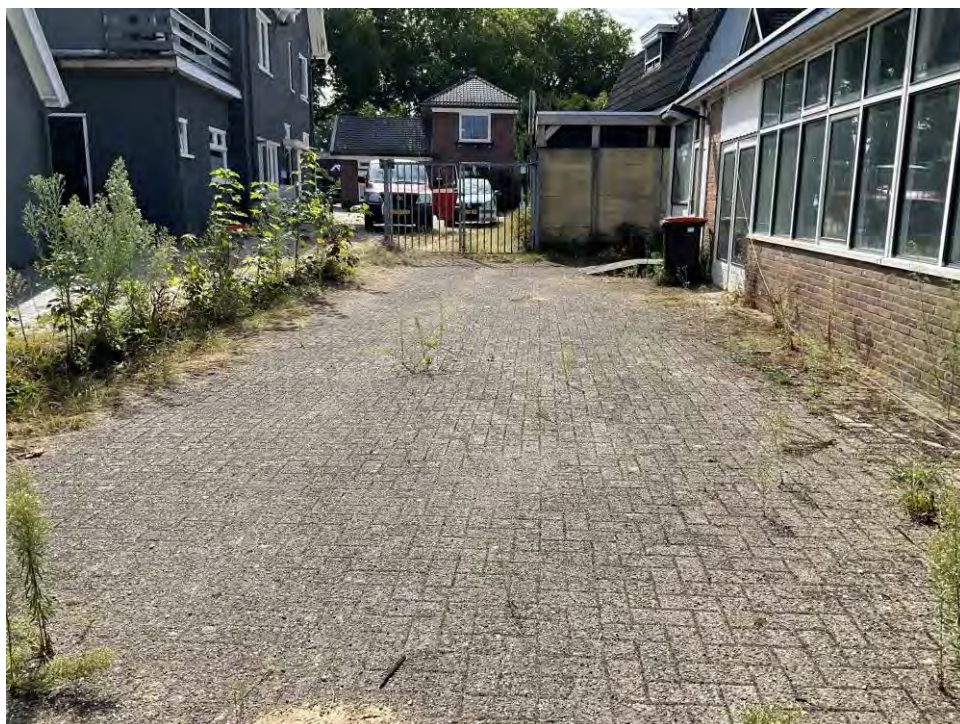
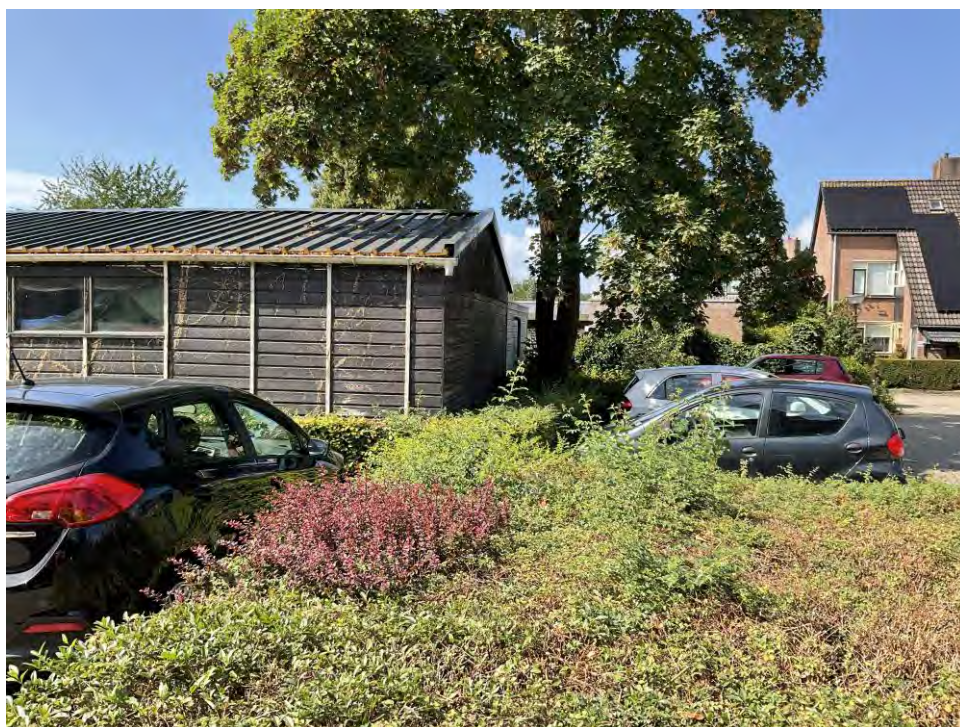
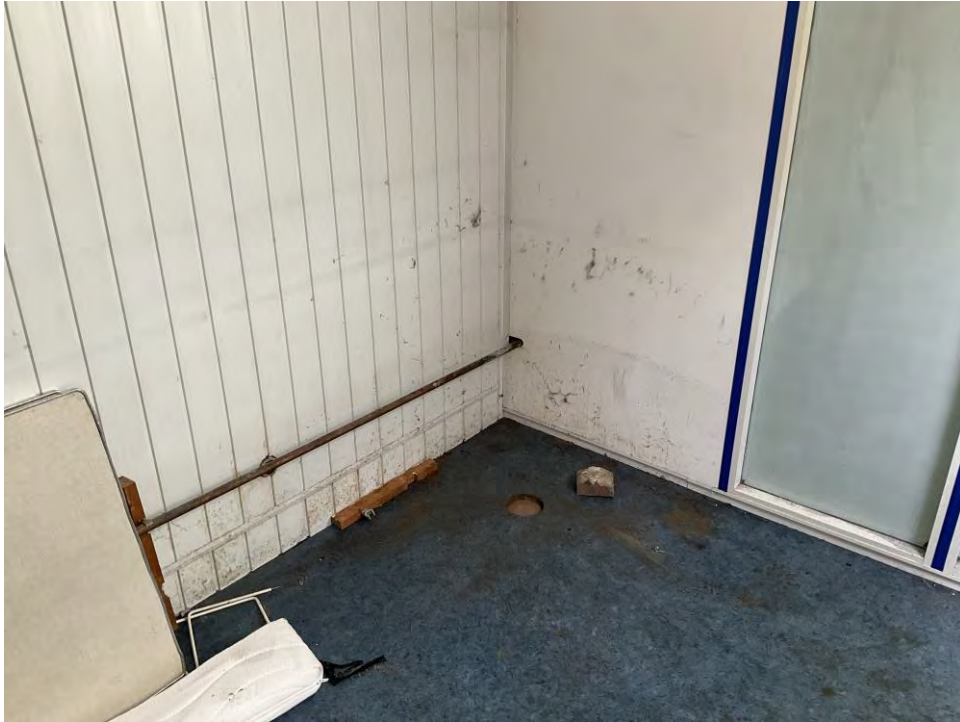
### ***PROJECTFOTO'S***

Bij de locatie inspectie zijn geen bijzonderheden waargenomen. De onderzoekslocatie werd aangetroffen zoals op basis van het vooronderzoek kon worden verwacht.

Het terrein is gedeeltelijk verhard met klinkers. Het terrein lijkt vanuit de locatie inspectie niet opgehoogd.

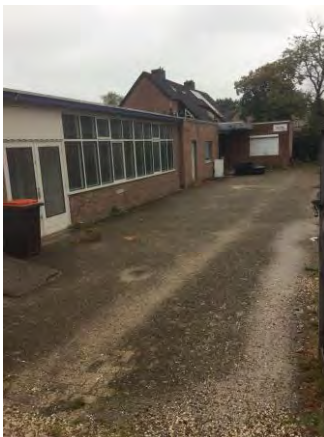
Figuur 1: Overzichtsfoto

De onderzoekslocatie is gelegen in het centrum van Apeldoorn. De onderzoekslocatie bestaat in de huidige situatie uit een bedrijfsperceel met meerdere opstallen. De initiatiefnemer is voornemens nieuwbouw op het perceel te realiseren.

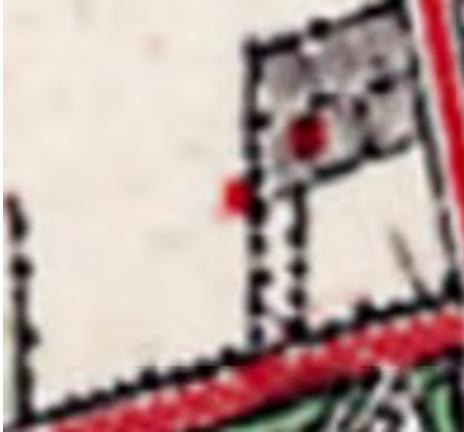
Figuur 2: Historische kaart 1900

Uit historisch kaartmateriaal is gebleken dat het perceel vanaf 1939 bebouwd is geraakt met het zuidelijke pand. Rond 1978 is de noordelijke bebouwing toegevoegd.

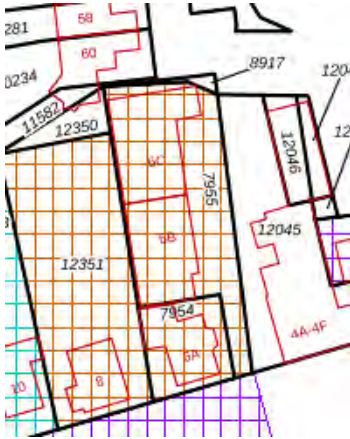
Figuur 6: Weergave bodemloket.nl

Uit informatie van het bodemloket blijkt dat er historische activiteiten van het perceel bekend zijn. Het betreft verschillende historische activiteiten zoals een timmerwerkplaats, metaalslijpbedrijf en eerder genoemde brandstoftank.

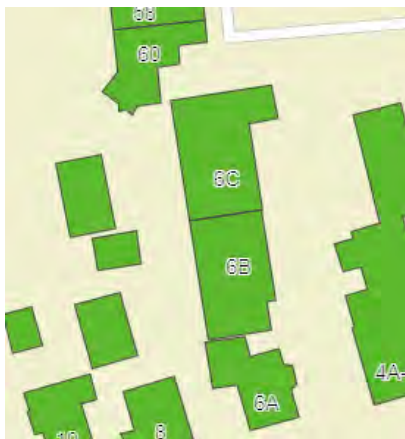
Figuur 7: Weergave asbestdakenkaart

Bij het vooronderzoek zijn geen gegevens naar voren gekomen die kunnen duiden op de aanwezigheid van asbest op of in de bodem van de onderzoekslocatie. Volgens de asbestdakenkaart van de provincie Gelderland heeft de locatie een lage verwachtingskans op het voorkomen van asbest. Tijdens de visuele inspectie zijn eveneens geen aanwijzingen aangetroffen dat de locatie verdacht is op het voorkomen van asbest.

Derhalve is de locatie onverdacht op het voorkomen van asbest in de bodem.

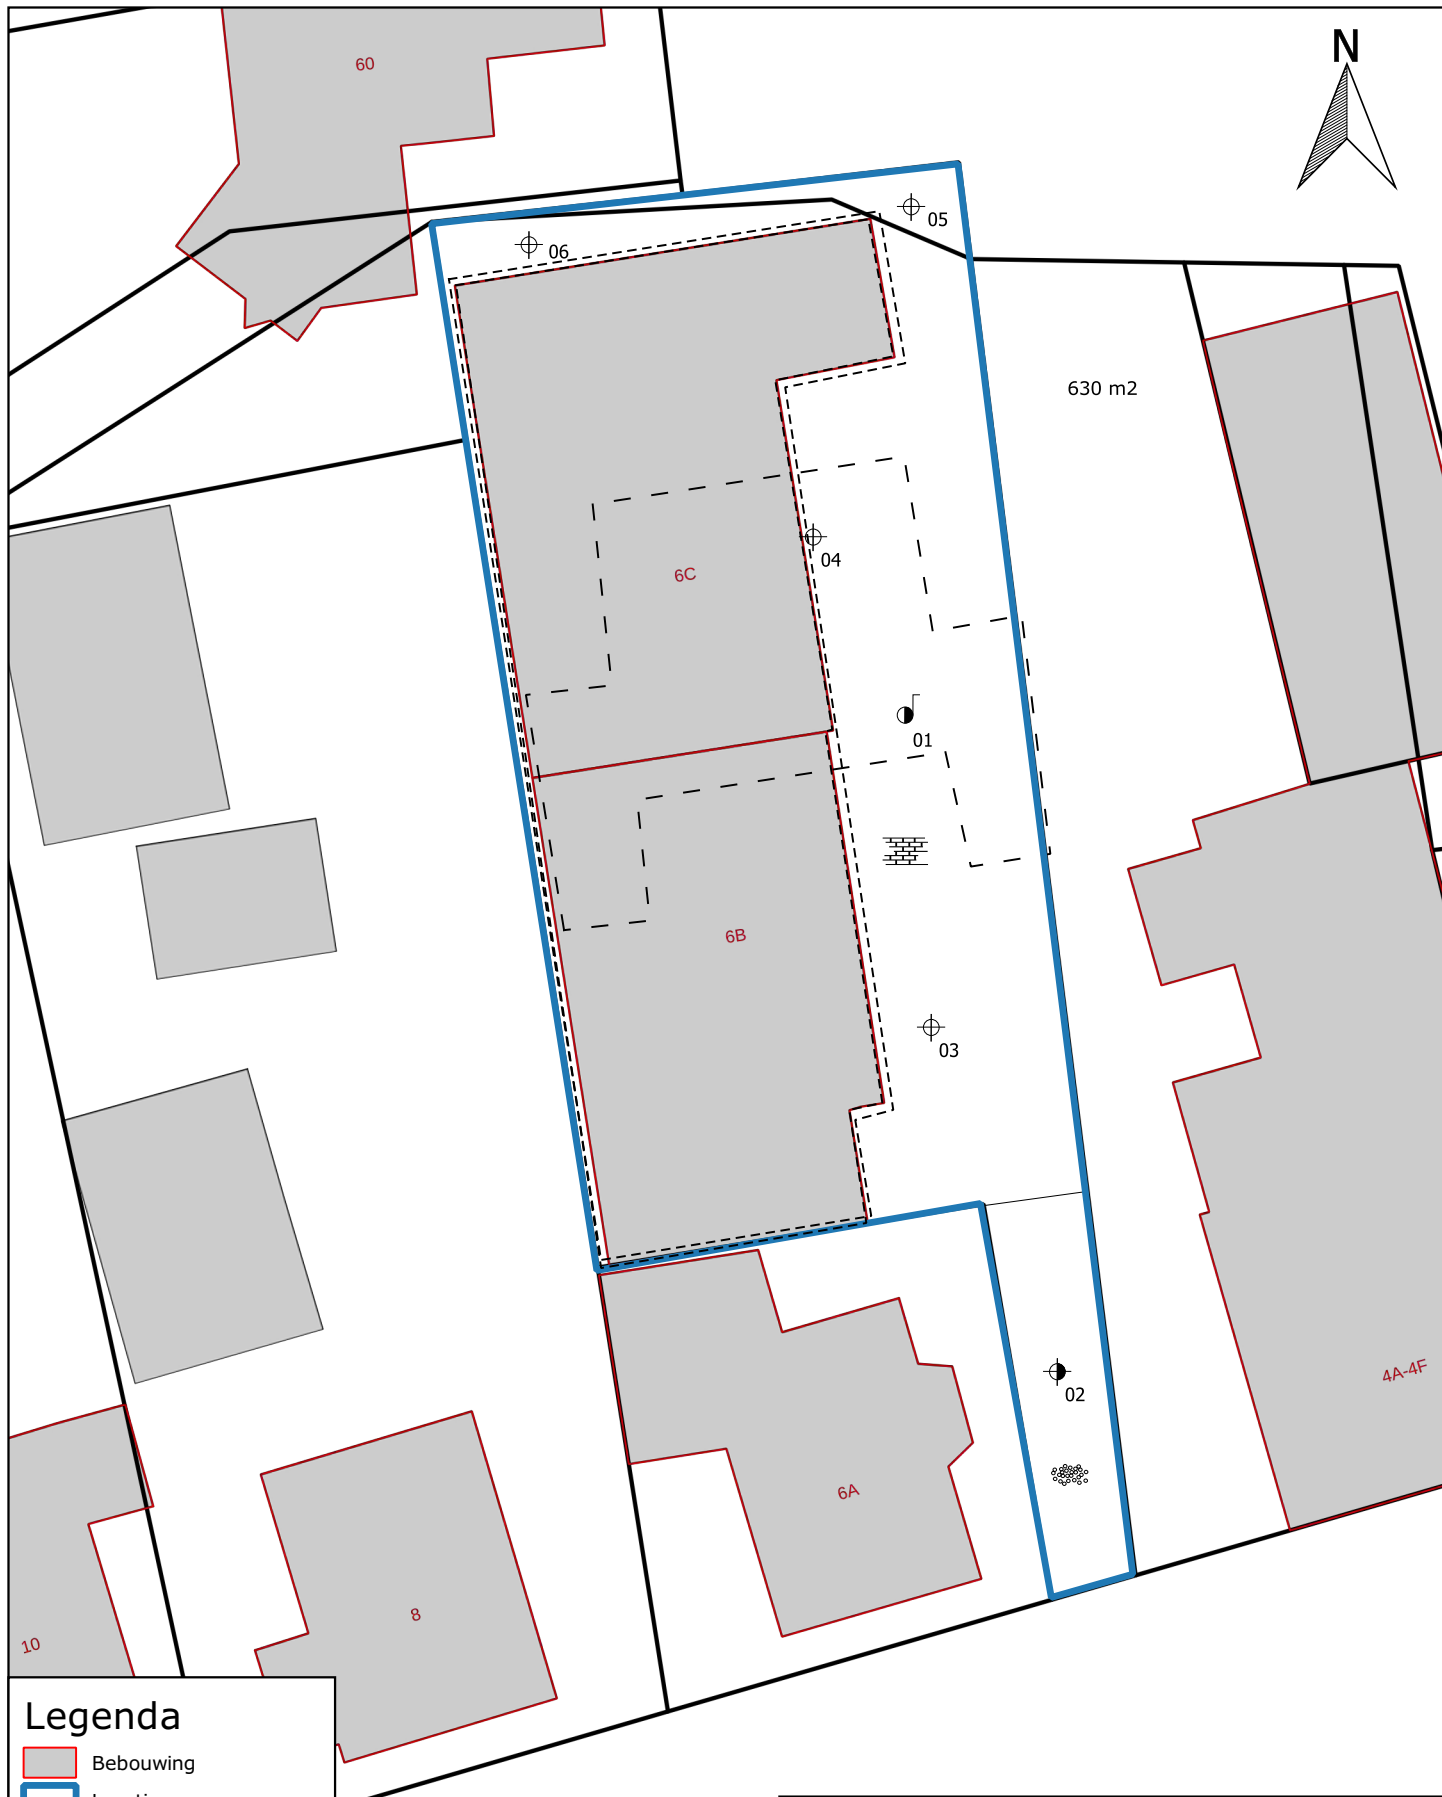
| Situatietekening met monsternamepunten | | A4 |
|---|--|---|
| | | BIJLAGE: 3 |

- Bebouwing
- Locatiegrens
- Toekomstige bebouwing
- Te slopen bebouwing
- Grind
- Klinker
- Boring tot 0,5 m -mv
- Boring tot 2,0 m -mv
- Peilbuis
