## Verkenkend bodemonderzoek

### Heegderweg 17A te Uddel

MM21037

30-3-2021

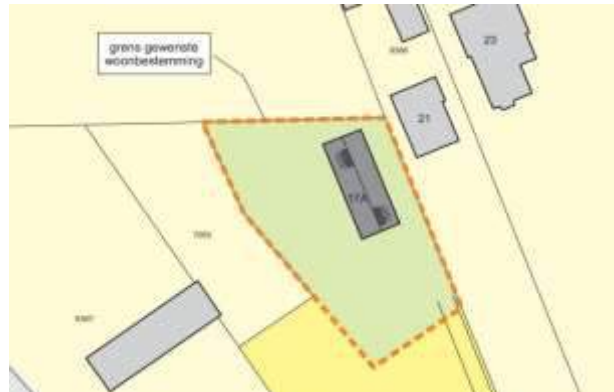
Figuur 2: Weergave onderzoekslocatie

De onderzoekslocatie is gelegen aan de rand van Uddel. De onderzoekslocatie bestaat in de huidige situatie uit een agrarisch perceel, er bevindt zich een woning op het perceel. De initiatiefnemer is voornemens de bestemming te wijzigen naar 'wonen'.

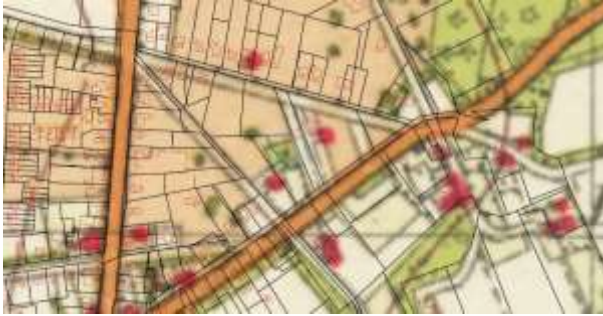
Figuur 3: Historische kaart (1940)

Uit historisch kaartmateriaal is gebleken dat het perceel omstreeks 1970 bebouwd is geraakt. De historische kaart uit 1940 en 1970 zijn enigszins verschoven en geven geen goed beeld van de locatie.

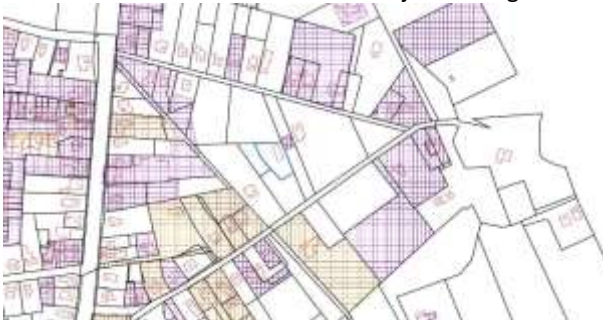
Figuur 7: Weergave bodemloket.nl

Uit informatie van het bodemloket blijkt dat er geen historische activiteiten van het perceel bekend zijn.

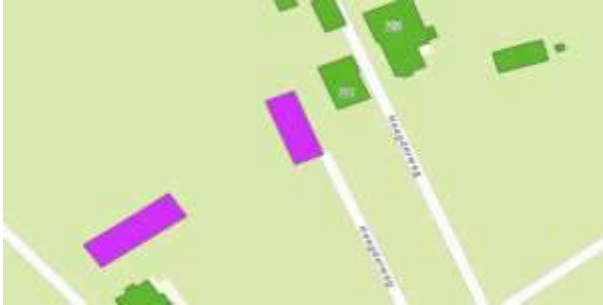
Figuur 8: Weergave asbestdakenkaart

Volgens de asbestdakenkaart van de provincie Gelderland is de locatie verdacht (paars) op het voorkomen van asbesthoudende dakplaten.

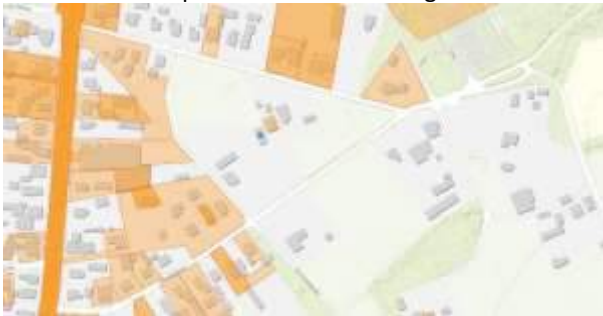
Figuur 9: Voorgaande onderzoeken

Op de onderzoekslocatie hebben voorzover bekend geen voorgaande bodemonderzoeken plaatsgevonden. In de directe omgeving van de projectlocatie zijn geen relevante bodemverontreiniging aanwezig die eventueel invloed hebben op de onderzoeksstrategie.

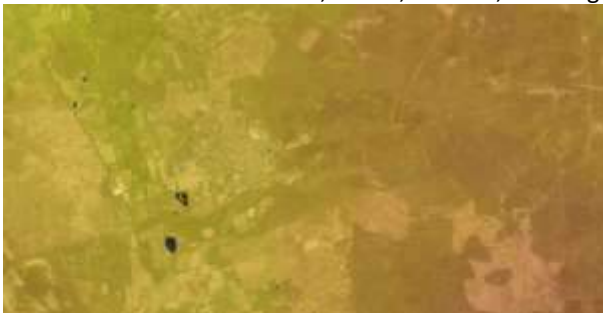
Figuur 11: Weergave AHN

Het maaiveld bevindt zich volgens het Actueel Hoogtebestand Nederland (AHN) op een hoogte van circa 33,9 m +NAP. De gemiddelde stand van het freatisch grondwater bedraagt  $\pm 19,5$  m +NAP, waardoor het grondwater zich op  $\pm 14,4$  m -mv zou bevinden. Uit de grondwaterkaarten van TNO blijkt dat de regionale grondwaterstromingsrichting noordwestelijk is gericht. De lokale grondwaterstromingsrichting kan plaatselijk worden beïnvloed door sloten, beken, rivieren, rioleringen, onttrekkingen e.d.

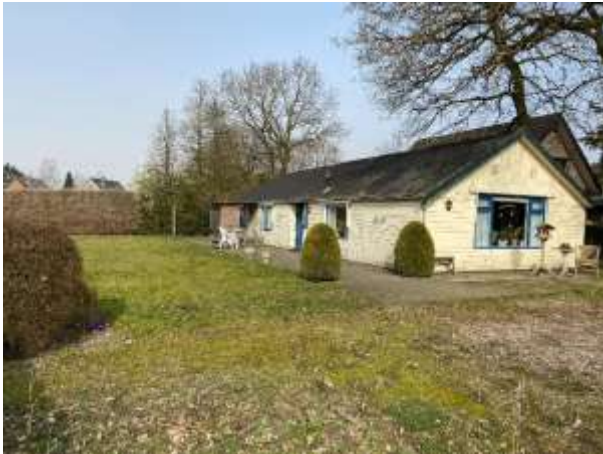
Figuur 13: Overzichtsfoto onderzoeklocatie

De woning heeft een asbestverdachte golfplaten dak. De platen zijn voor zover waarneembaar niet beschadigd. Het regenwater wordt opgevangen door dakgoten. Hierdoor is de besmetting van het maaiveld zeer klein. Zie de hieronder weergegeven foto's van de aanwezige bebouwing.

Het terrein is gedeeltelijk verhard met grind.

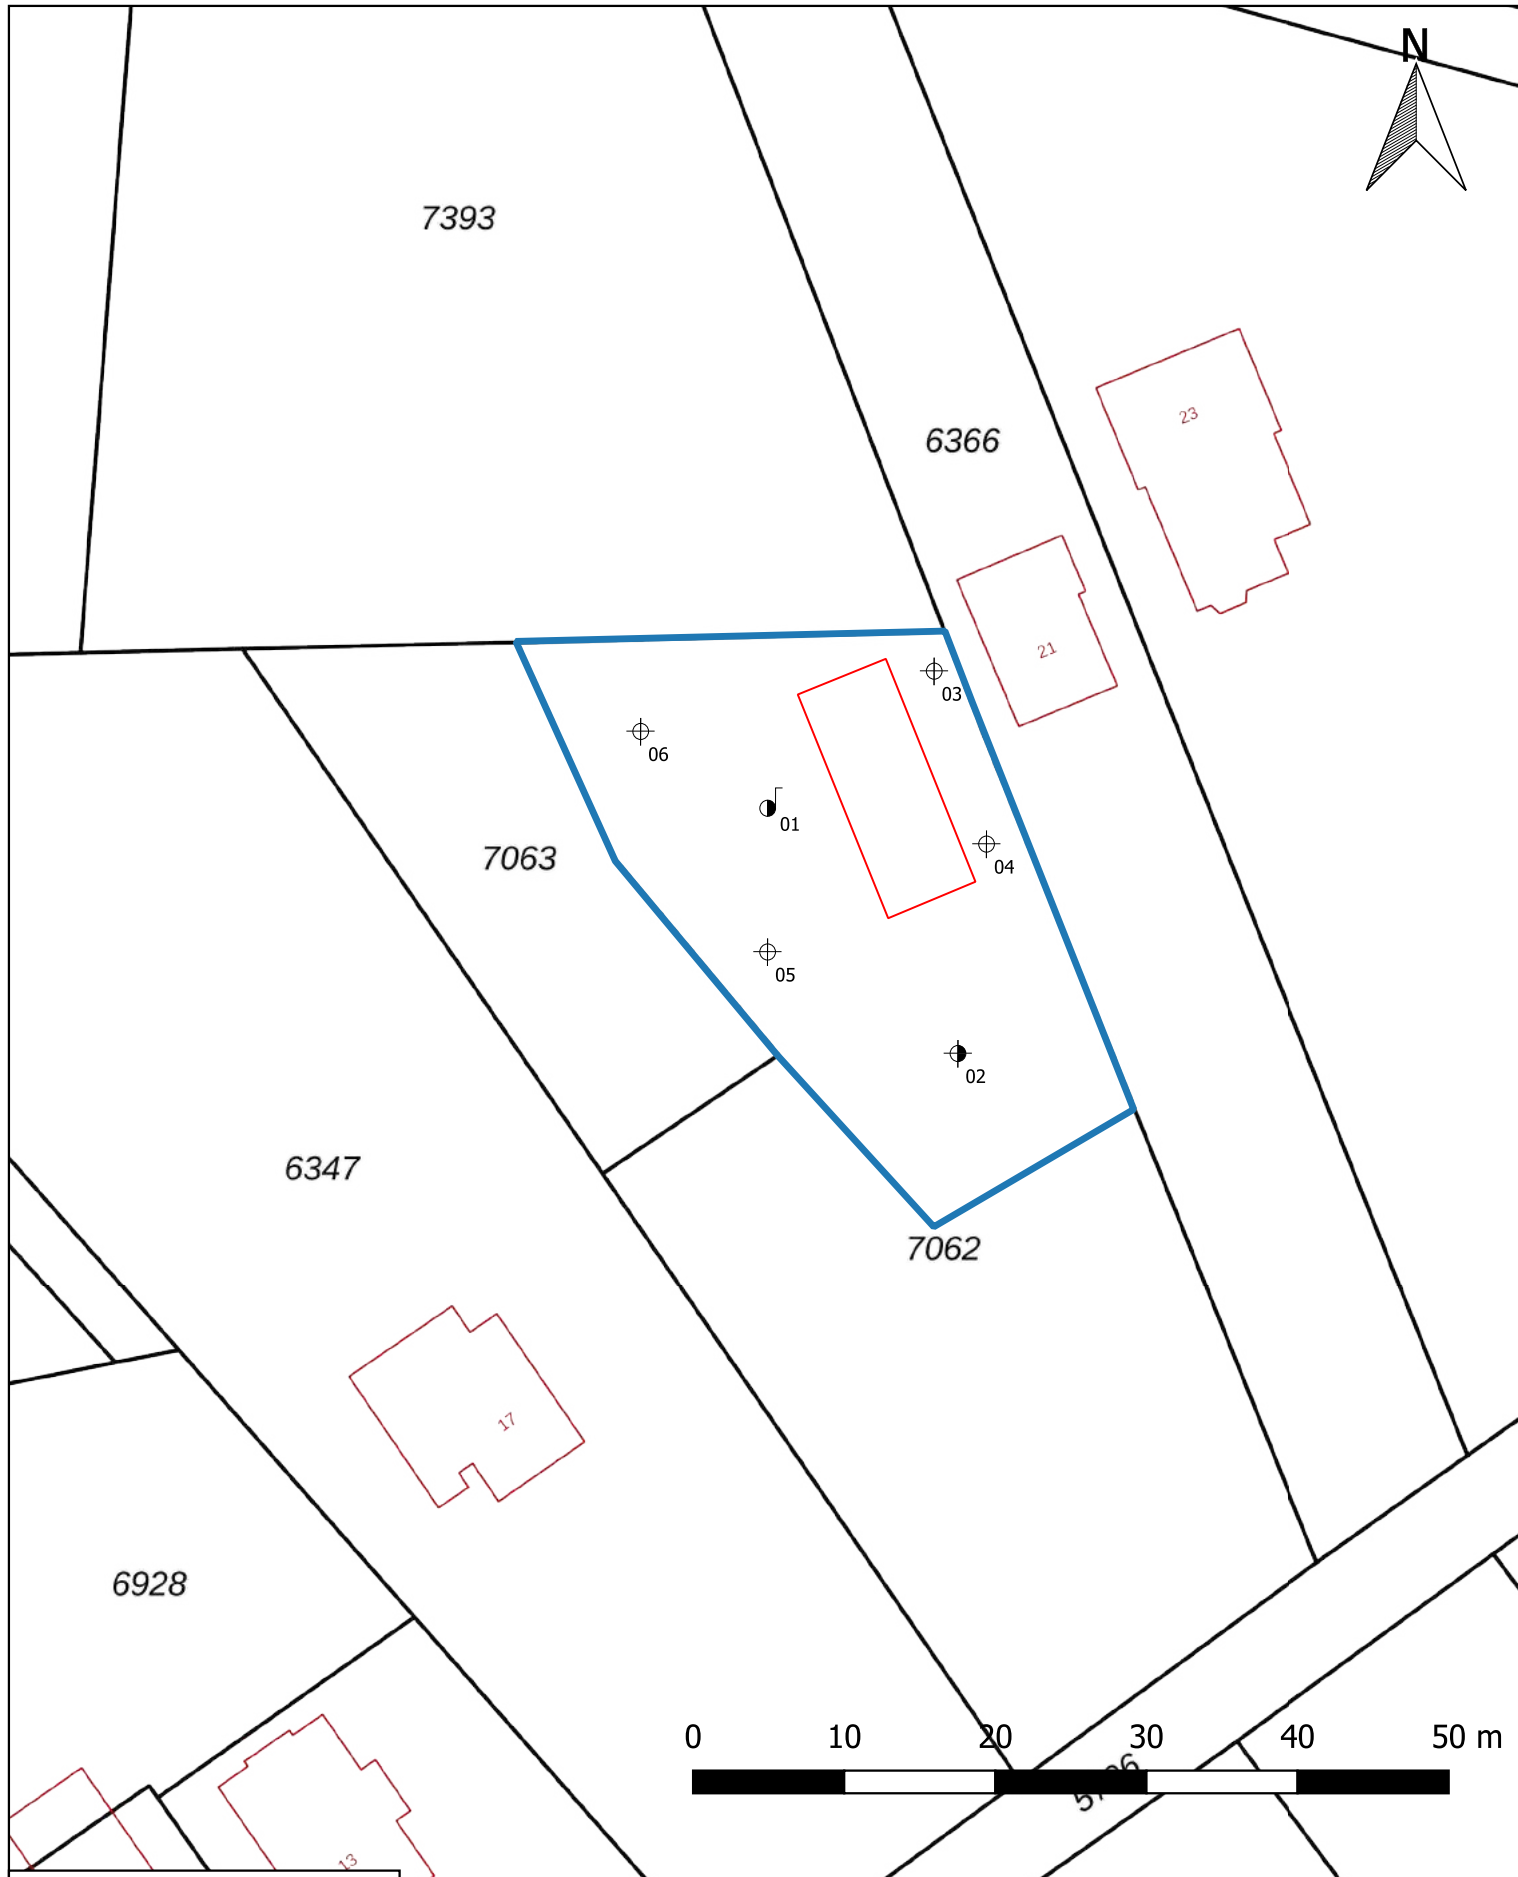
### Situatietekening met monsternamepunten

De veldwerkzaamheden zijn uitgevoerd op 03-03-2021 en op 18-03-2021 is de peilbuis bemonsterd. Op de tekening in bijlage 3 staan de diverse boringen weergegeven.

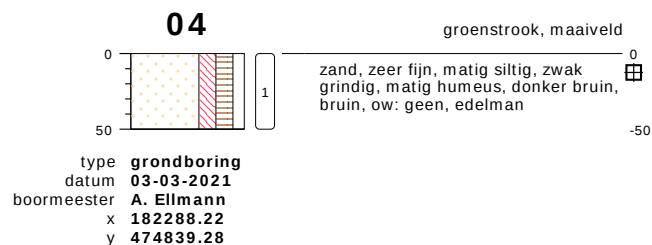
## bodemprofielen schaal 1:50

De bovengrond bestaat overwegend uit donkerbruin bruin, matig siltig, zwak humeus, zwak grindig, zeer fijn zand. Daaronder bestaat de ondergrond overwegend uit lichtbruin beige, zwak siltig, zwak grindig, matig fijn zand. De complete omschrijvingen van de boorprofielen staan vermeld in bijlage 4.
