## **Rapport**

**Nader bodemonderzoek**  
Bedrijvenpark Veldhuizen  
Veldhuizen 3 te Loenen

Projectnummer: 22021  
Datum: 16 november 2022

Projectnummer: 22021

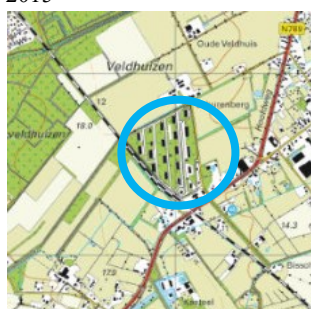
2015

Inmiddels zijn op het terrein diverse bedrijven gevestigd waaronder het Rode Kruis en de brandweer Noord- en Oost-Gelderland

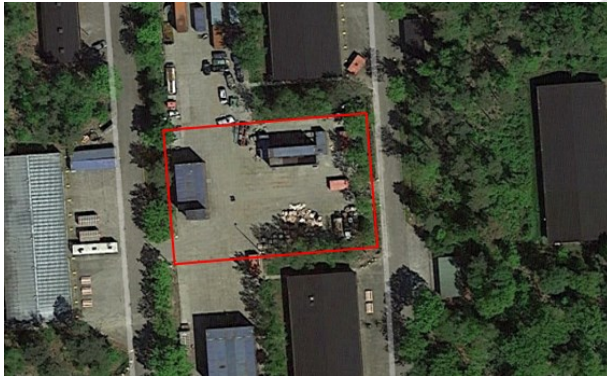
Oefenterrein brandweer

Op het oefenterrein van de brandweer zijn tijdens het voorgaand verkennend bodemonderzoek in de bovengrond van MM6, MM7 (direct onder de puinfundering) en de ondergrond van MM10 gehalten PFAS aangetroffen die de toepassingsnorm voor Wonen/Industrie (bij toepassing op landbodem) uit het handelingskader PFAS (december 2021) overschrijden.

Verwacht wordt dat de verhoogde gehalten PFAS voorkomen op het oefenterrein van de brandweer (zie onderstaande afbeelding). Mogelijk is hier door PFAS houdend blusschuim dit in de bodem terechtgekomen.

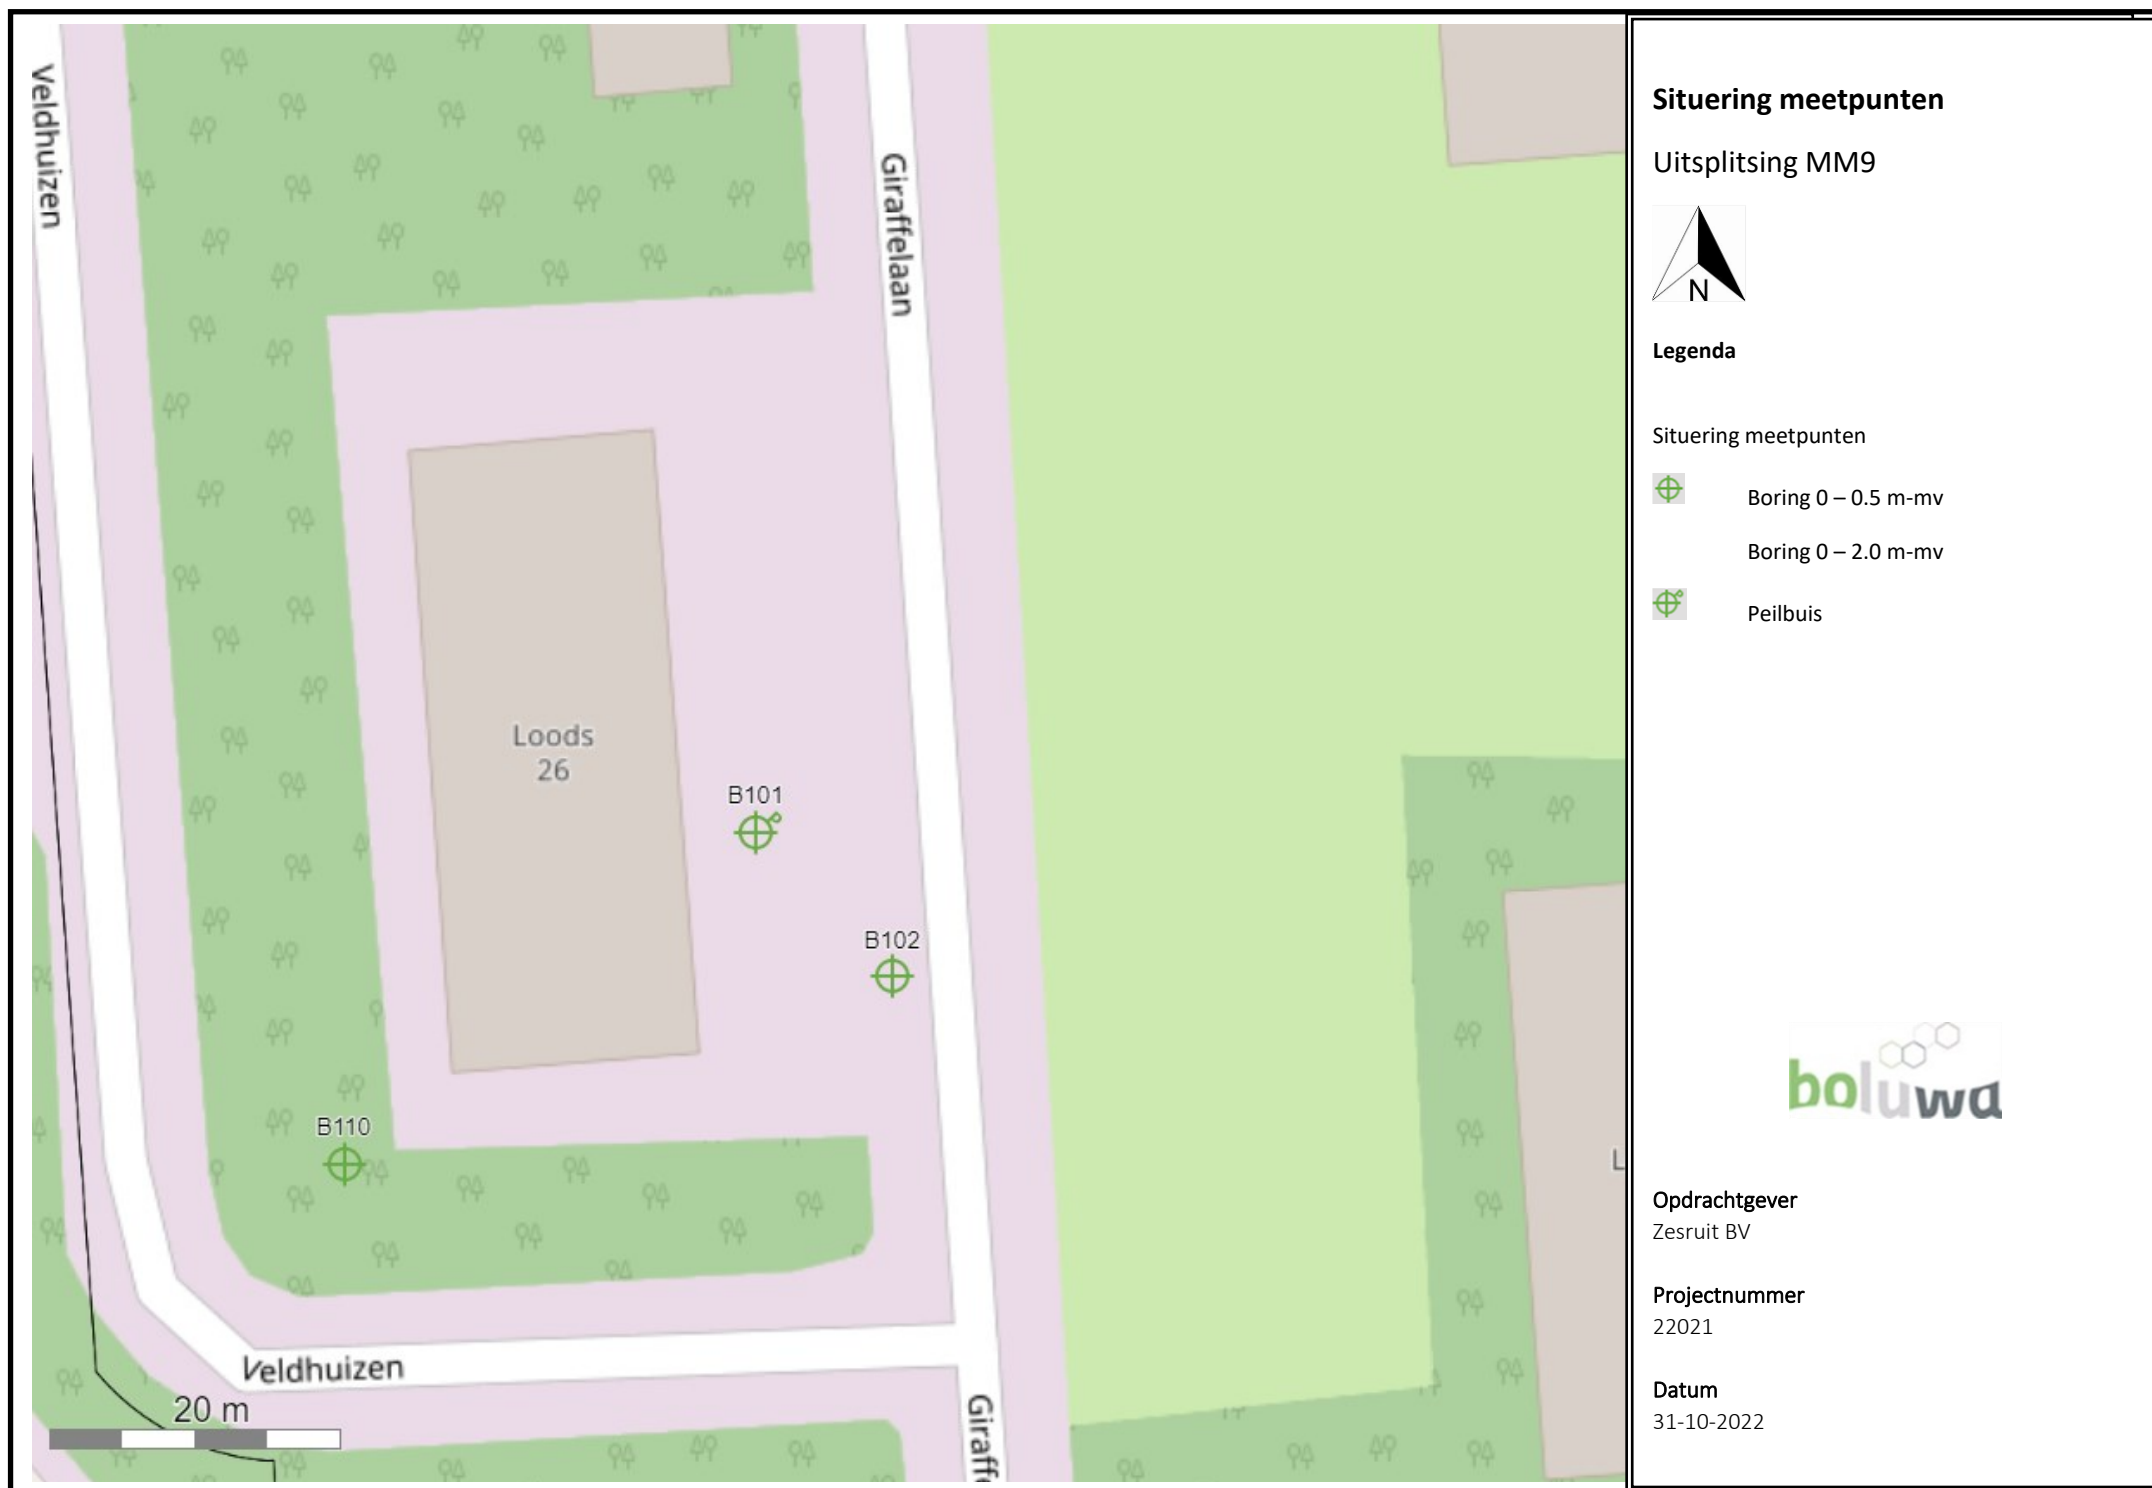
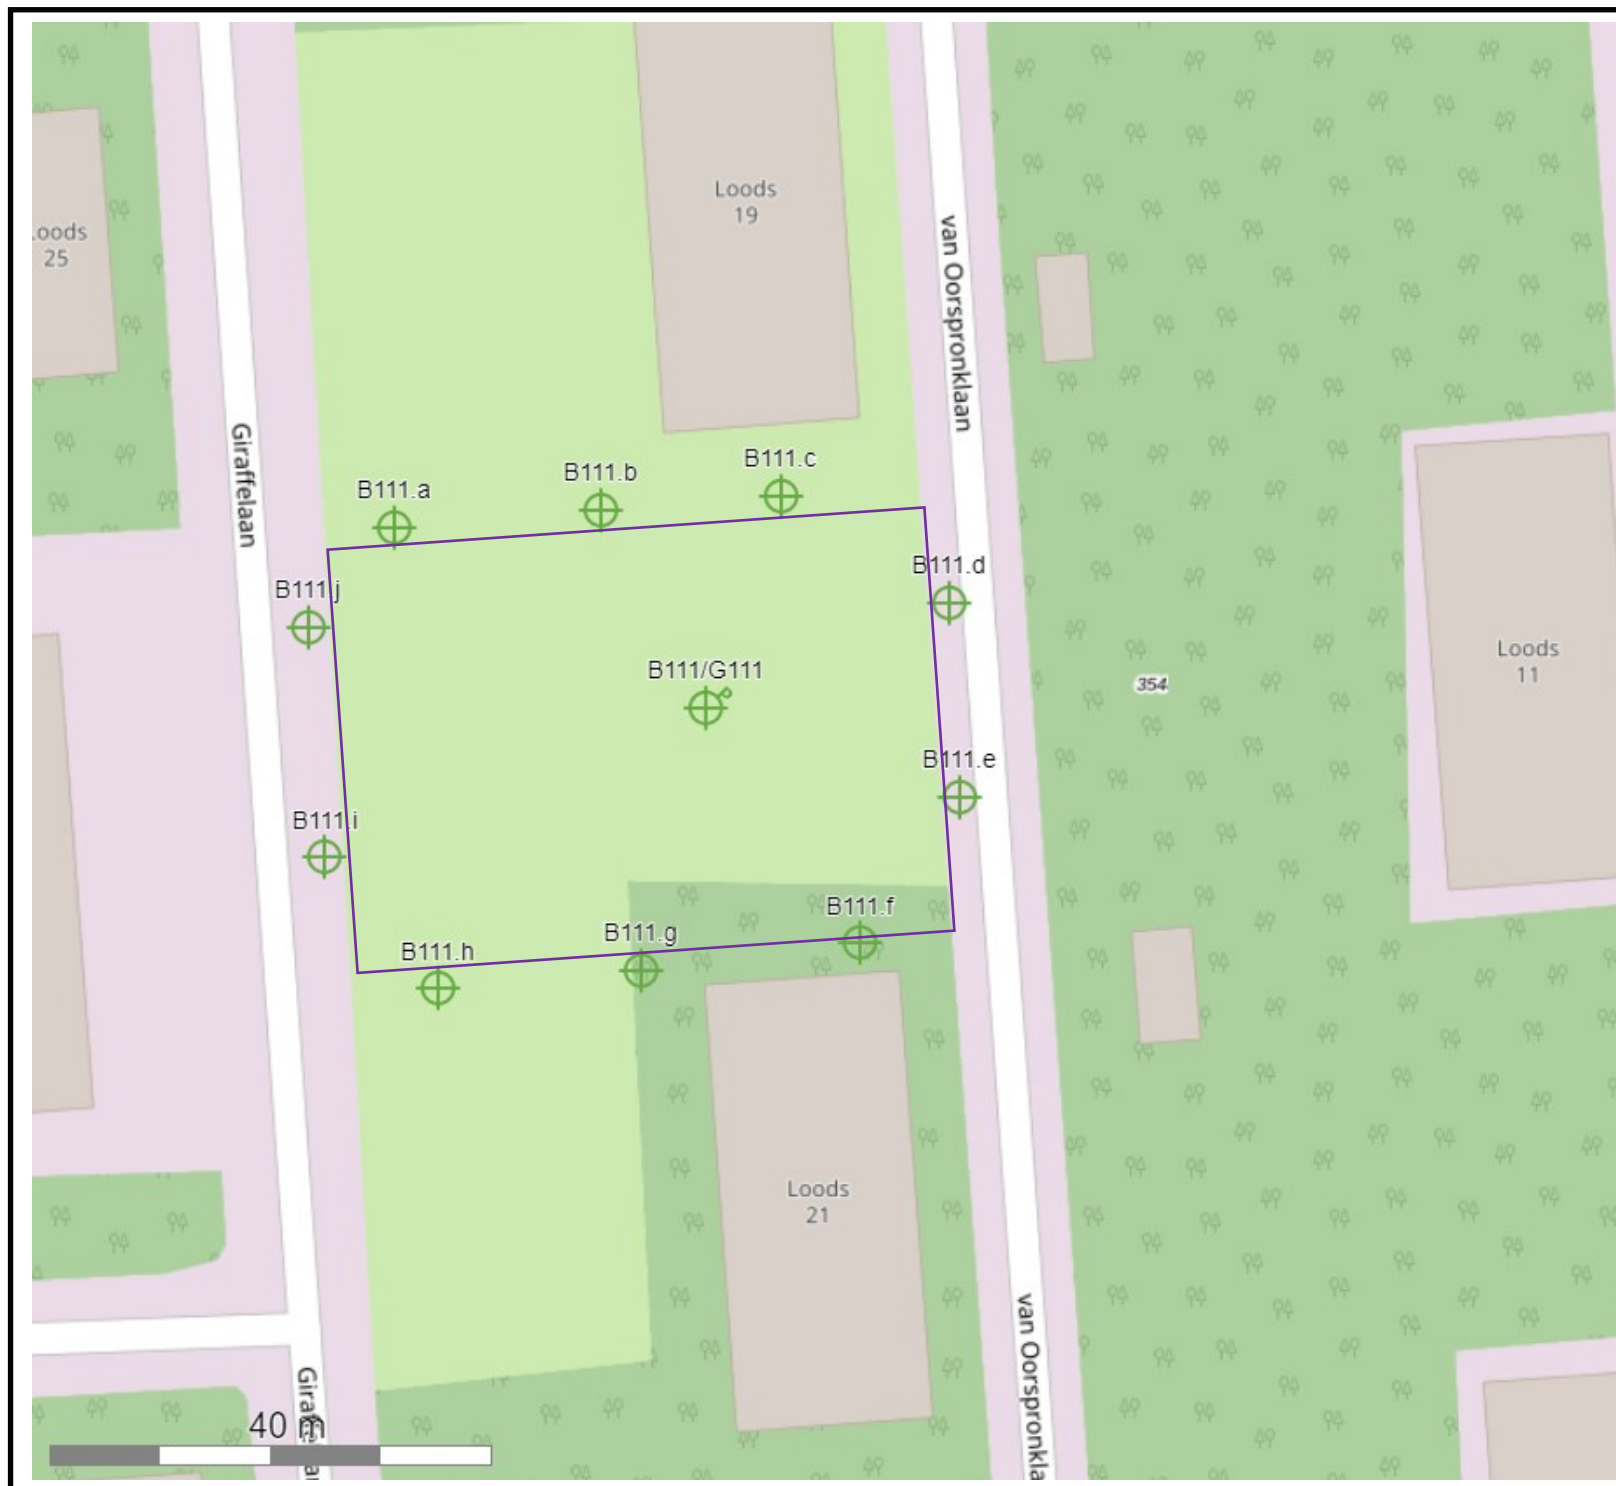
## **Bijlage 2: Situatietekening**

## Situering meetpunten

### Nader onderzoek PFAS
