### **Verkennd/nulsituatie bodemonderzoek NEN 5740/ Verkennd bodemonderzoek asbest NEN 5897**

Toekomstig terrein brandweer

Bedrijvenpark Veldhuizen, Veldhuizen 3 Loenen

Projectnummer: 23010

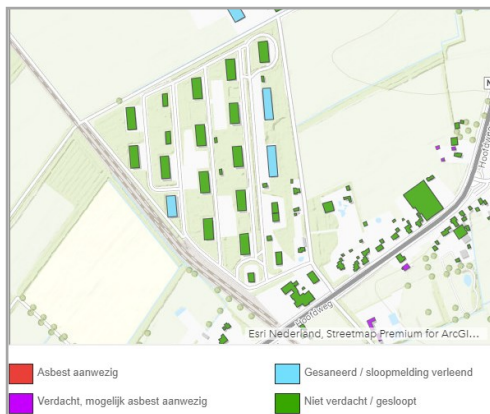
Op basis van de asbestdakenkaart van de provincie Gelderland zijn er op de locatie een drietal gebouwen aanwezig die waren voorzien van asbesthoudende dakbedekking. Deze gebouwen zijn inmiddels gesaneerd (gebouwen 12, 14 en 27).

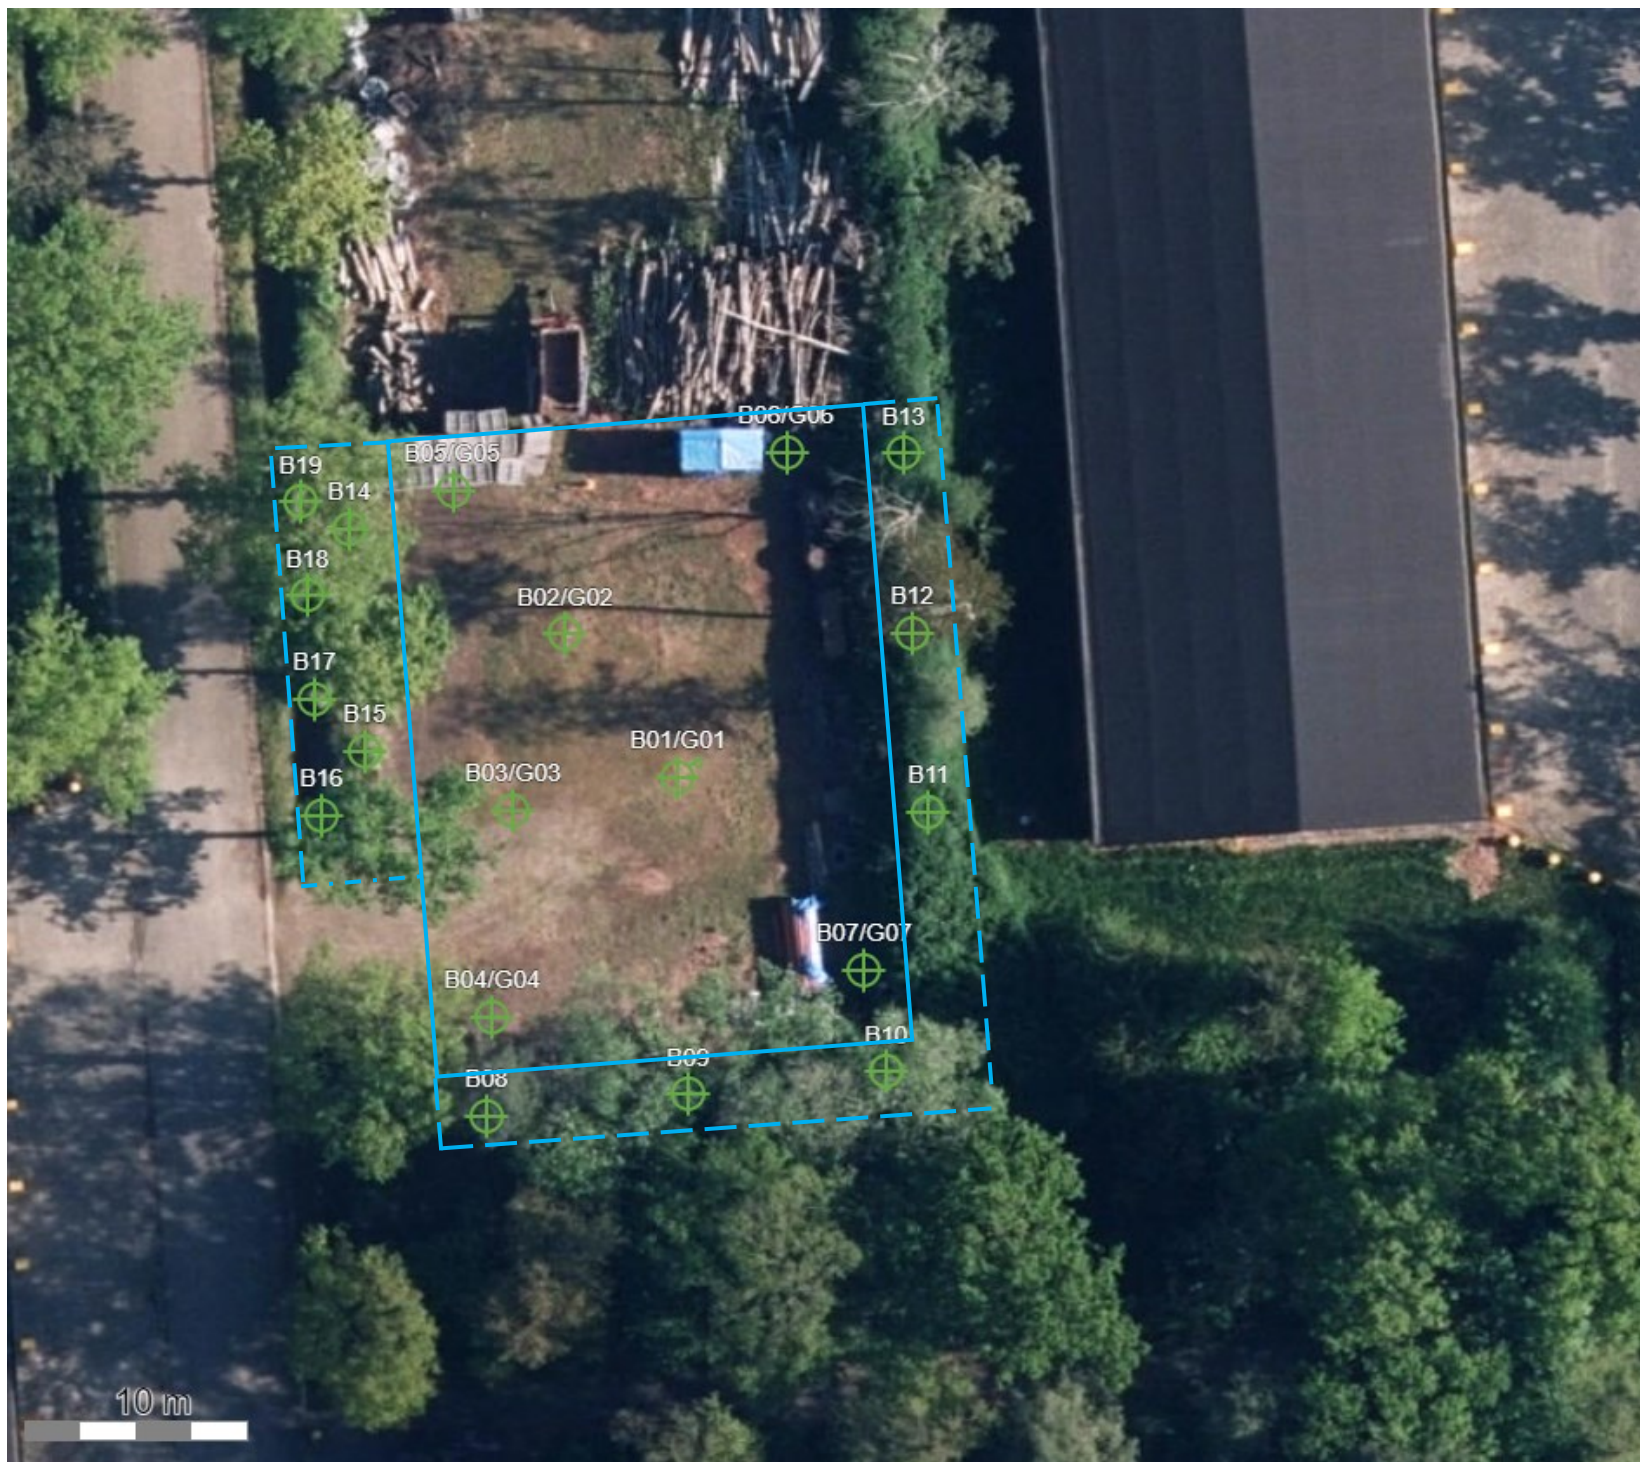
## Situering meetpunten

Veldhuizen 3 te Loenen
