**Verkennd bodem- en asbestonderzoek op de  
locatie aan de Waterloseweg 47 te Apeldoorn**

*Projectnummer: 210490/lvh/sh*

*Datum: 25 juni 2021*

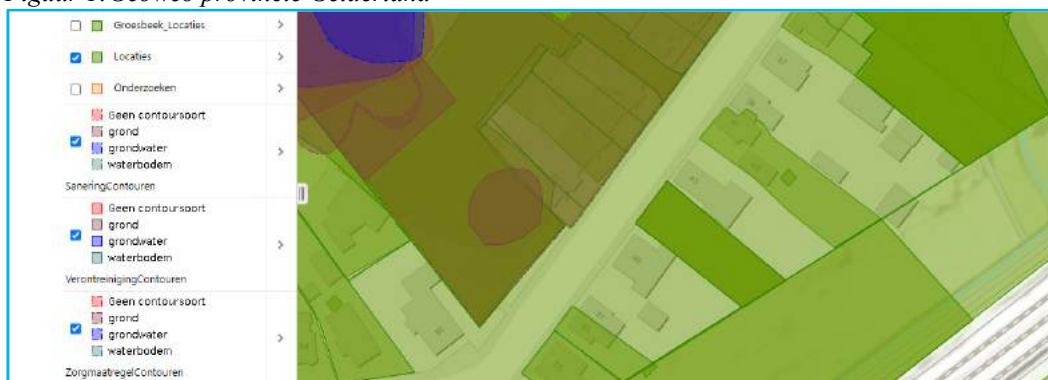
Figuur 1: Geoweb provincie Gelderland

Ten noordwesten van de Waterloseweg 47 zijn diverse saneringswerkzaamheden verricht (figuur 1). De werkzaamheden bevinden zich op ruime afstand van de onderhavige onderzoekslocatie.

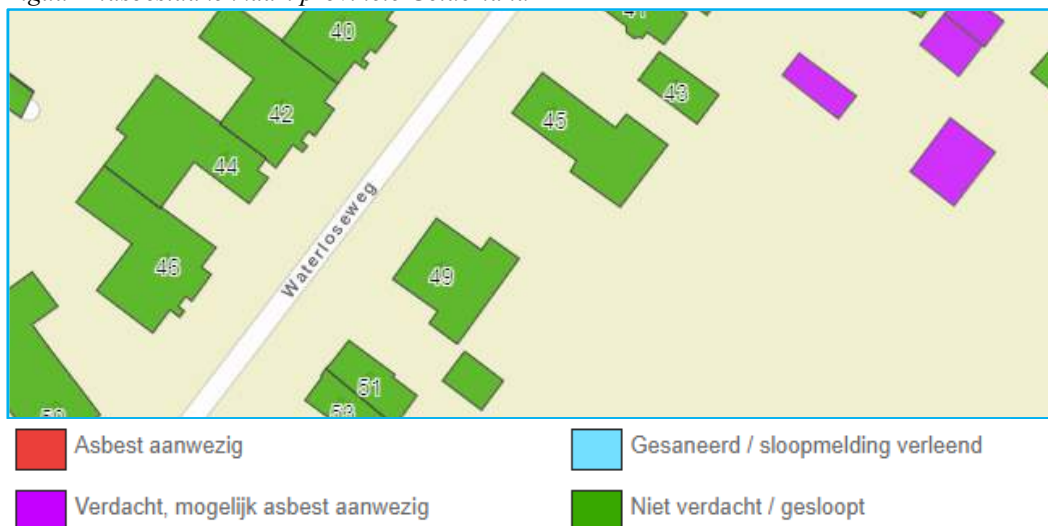
Figuur 2: asbestdakenkaart provincie Gelderland

Uit de asbestdakenkaart (figuur 2) blijkt dat op de locatie geen asbestdaken aanwezig zijn.
